## TİTREŞİM ANALİZİYLE RULMAN ARIZALARININ BELİRLENMESİ

### DETERMINATION OF ROLLING ELEMENT BEARING DEFECTS THROUGH VIBRATION ANALYSIS

Gücü 315 kW, devri 741 d/d olan büyük bir fanda (Şekil 3) gerçekleştirilen titreşim ölçümlerinde motor iç yatakta (Şekil 4) yüksek frekans bölgesinde belirgin genlikte frekanslar oluştuğu görülmüştür (Şekil 5,6).

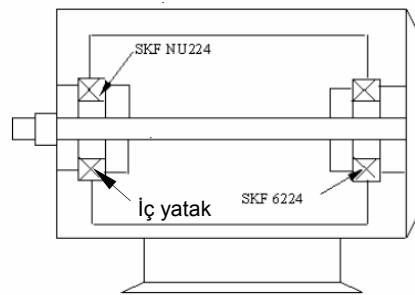
Şekil 4. Motor yatakları şematik gösterimi

Elde edilen titreşim frekanslarının incelenmesi sonucu, frekansların denklem 1 ile hesaplanan motor iç yatak rulmanı (SKF NU224) dış bilezik temel hasar frekansının 2, 3, 4, 5, 6,...13 katlarından oluştuğu anlaşılmıştır (Çizelge 1). Dalga formundaki kısa süreli darbeler incelendiğinde ise her bir devirde tek darbe sinyali oluştuğu, sinyalin frekansının dış bilezik temel hasar frekansına eşit olduğu görülmüştür (Şekil 5). Bu durum dış bilezik hasarının açık belirtisidir. Dış bilezik temel hasar frekansının ( $1x\omega_{bp}$ ) oluşmaması, hasar frekansının çoklu katlarının oluşması yukarıda

belirtildiği gibi hasarın dört aşama içerisinde ikinci aşamaya geldiğini göstermektedir. Bu aşamada rulman hâlâ yararlı ömre sahiptir. Değiştirilmesine gerek yoktur. Fakat titreşim ölçümleri sıklaştırılmalıdır. Çünkü rulman bozulması
