JOURNEY OF THE WATER IN ISTANBUL, AND EXAMPLES FROM THE FOUNTAIN RESTORATIONS OF KUDEB

İstanbul'da Suyun Serüveni ve KUDEB Çeşme Restorasyonu Örnekleri

Çeşme Restorasyonuna Üç Örnek

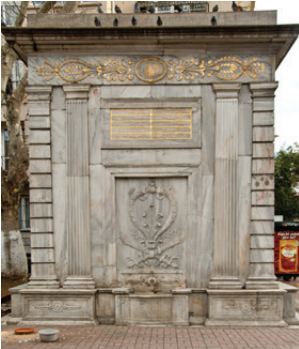
Restorasyon Sonrası

Fatih ilçesi, Mimar Hayrettin Mahallesi, Gedikpaşa Camii Sokakta bulunan çeşme, Kethüda Canfeda Kadın tarafından Hicri 1255(1839) yılında yaptırılmıştır. Ön cephede bulunan kitabeye göre, çeşmenin onarımı Hicri 1264 (1847) yılında Hazineedar Şevki Nihal Usta tarafından yaptırılmıştır. Rutin bakımı yapılamadığından mazgalları tıkanan ve yan cephesine çevre esnafı tarafından çöp atıldığı için cephesi kirlenen çeşmenin gerekli temizlik işlemleri yapılmıştır.

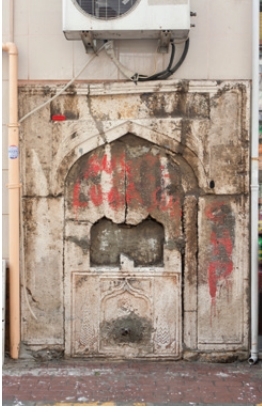
Restorasyon Öncesi

Fatih ilçesi, Cibali sahilinde, Mustafa Paşa Mahallesi, Haraççı Başı Sokakta bulunan çeşmenin banisi bilinmemekle birlikte kitabesinde Hicri 1341 (1923) tarihi yer almaktadır. Daha önce yapılan restorasyon uygulamalarında akemi gibi mermer yapıştırıcılar ve çimento esaslı malzemeler kullanılmıştır. Özgün malzemelerle uyumsuz bu niteliksiz

müdahaleler çeşme bünyesinden ayıklanmış, projesine uygun olarak haznenin üzerinde bulunan otsu ve odunsu bitkiler temizlenmiş, ayrıca kimyasal ve mekanik temizlikleri de yapılarak gerekli yerlerde dolgu uygulanmıştır. Seki taşlarındaki eksik ve kırılmış parçalar tamamlanmış, kitabesinde altın varak uygulaması yapılmıştır.

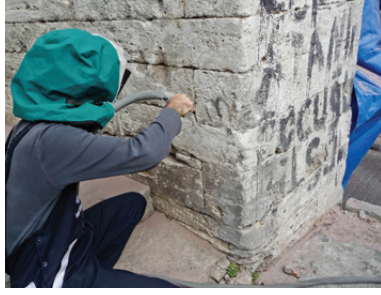
Kumlama yöntemi ile cephe temizliği

Fatih ilçesi, Yavuz Selim Mahallesi, İncebel Sokakta bulunan çeşmenin kesin yapım yılı ve banisi bilinmemektedir. Küfeki taşından yapılan çeşmenin 16. yüzyılda inşa edildiği tahmin edilmektedir. Çeşmenin cepheleri temizlenmiş, görülen yerlerindeki dolguları yapılmıştır. Kitabesi bulunmayan çeşmenin mermer aynasındaki ve seki taşındaki kopmuş parçalar tamamlanmıştır.

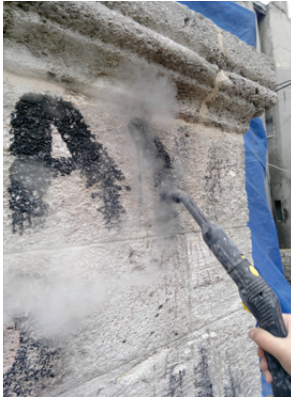
Buhar yöntemi ile cephe temizliği

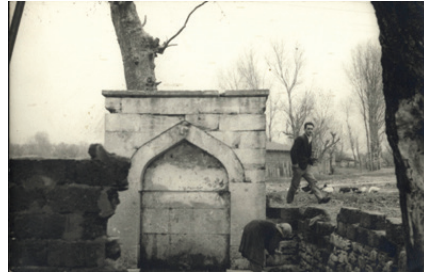
yer aldığı, bu parselde bina yapılmak istendiği ve çeşmenin yıkılmaya çalışıldığı, son bir çaba ile 1963 yılında günümüzdeki parselde taşınarak kurtarıldığı anlaşılmaktadır. Yapılan onarımda çeşmenin kurna kısmına dökülen çimento harç sökülmüş ve üzerindeki niteliksiz onarımlar temizlenmiştir. Ayrıca çeşmenin kimyasal ve mekanik temizliği yapılarak eksik seki taşı ve sebilciği yeniden imal edilerek monte edilmiştir. Kitabeleri temizlenerek altın varak uygulaması yapılmıştır.

1970'lerde çeşmenin durumu (IHK Arşivi)

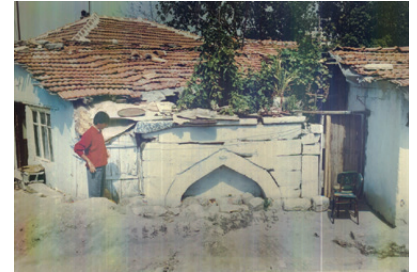
1987'lerde çeşmenin durumu (KVKBK Arşivi)

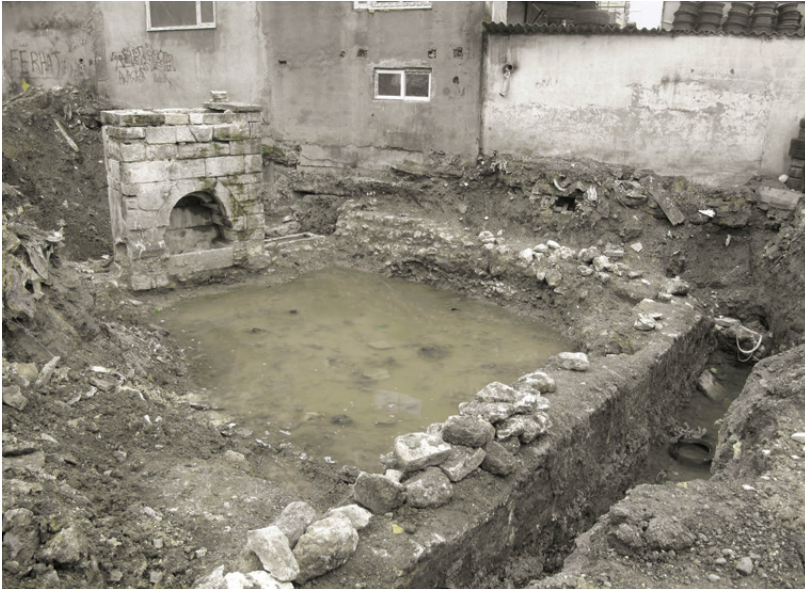
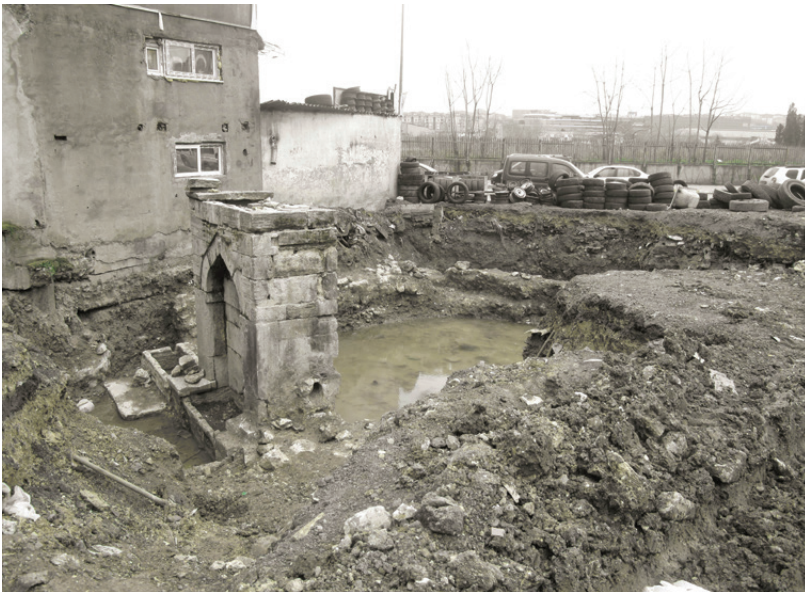
Zeytinburnu ilçesi, Veli Efendi Mahallesi, Turan Güneş Bulvarı üzerinde bulunan çeşme ve namazgâhın yapım yılı bilinmemektedir. Şeyhülislam Veli Efendi'ye hediye edilen mesireliğin içinde olması ve aynı adla anılması sebebiyle Veli Efendi tarafından yaptırıldığı düşünülmektedir. Kurul arşivinde bulunan 1987 yılına ait fotoğrafta çeşmenin üzenği seviyesine kadar toprak altında kaldığı ve etrafının gecekondular tarafından işgal edildiği açıkça görülmektedir. Çeşme zaman içinde bakımsız bir hale gelmiş ve ortasından ağaç çıkmıştır. Zeytinburnu Bele-

Yapılan kazıyla açığa çıkartılan özgün namazgâh duvarları

diyesi tarafından 2007 yılında çeşmenin etrafı açılarak proje çalışması başlatılmıştır. Projesi Kurul tarafından onaylanan çeşme ve namazgâh için 2011 yılında KUDEB ve Zeytinburnu Belediyesi ortak çalışma yürütmeye başlamıştır. Çeşme üzerindeki eksik olan ve Belediyece korunan taşlar tespit edilerek montajı yapılmıştır. Namazgâh alanında kazı çalışmaları yapılarak özgün namazgâh duvarlarına ulaşılmıştır. Çıkan bu özgün duvarlara uygun olarak revize projeleri hazırlanan çeşmenin restorasyonuna, projesinin onaylanmasını müteakip devam edilecektir.

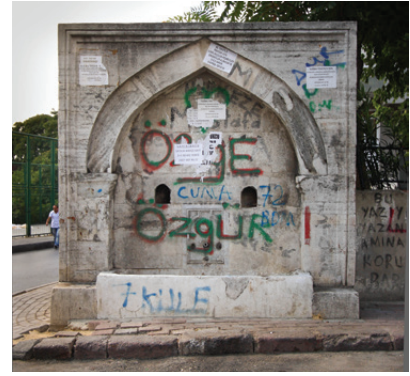
Restorasyon Öncesi

Fatih ilçesi, Koca Mustafa Paşa Mahallesi, Hacı Piri Caddesi üzerinde bulunan çeşmenin yapım yılı ve banisi bilinmemektedir. Çeşme, Alman Arkeoloji Müzesi arşivlerinde bulunan fotoğrafta ve altına düşülen notta ahşap Horoz Dede Medresesi'nin alt kısmında gözükmektedir. 1997 yılına ait Kurul arşiv fotoğrafında çeşme üzerindeki ahşap yapının yıkıldığı, çeşmenin ayna taşı üst seviyesine kadar yol kotu altında kaldığı ve taşlarının yerinden oynadığı görülmektedir. Bu yıllarda geçirdiği bir onarımla çeşme kotu yükseltilmiş ve döküm bir kurna seti ilave edilmiştir. Bakımı yapılan çeşmenin üzerine bilinçsiz kişiler tarafından farklı türde boyalarla yazılan yazılarla yapıştırılan ilanlar temizlenmiştir. Dolguları yapılan çeşmenin döküm kurna seti kaldırılarak mermer kurna seti ve mermer seki taşları monte edilmiştir.

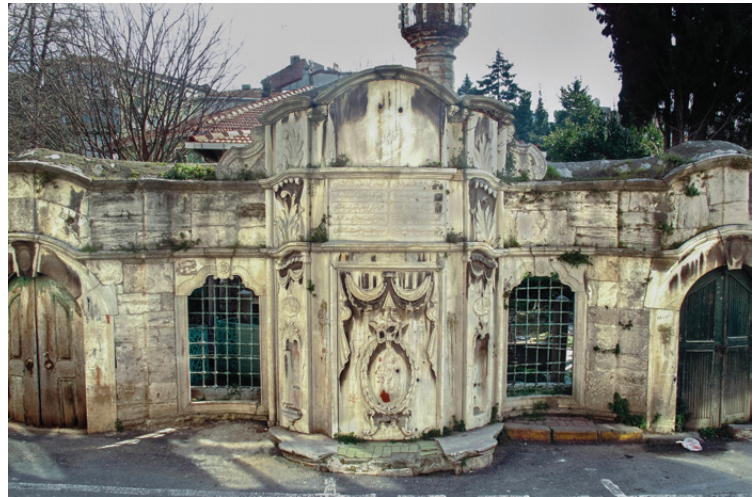
II. Mahmut Çeşmesi Restorasyon Öncesi

Yapılan araştırmalarda 1949 yılında çeşmenin kurna kısmının yol kotu ile aynı hizada bulunduğu, kitabesinin, sebilciklerinin ve üst kiremit örtüsünün yerinde ve genel olarak bakımlı olduğu fotoğraflarla tespit edilmiştir. 1970 yılına ait Kurul arşiv fotoğraflarında yol kotunun değişmediği anlaşılrsa da, çeşmenin yakından çekilmiş bir görüntüsü olmadığı için genel durumu hakkında bilgi edinilememiştir. Çeşmenin 1957'de Fezziye (Küçük Efendi) Camisi'nin yanarak harap hale gelmesinden sonra bakımsız kaldığı düşünülmektedir. Kurul arşiv

fotoğraflarından 1978 yılında çeşme önünde bir çalışma iskelesi olduğu, önüne kaldırım taşı döşendiği, üst örtüsünün çimento ile sıvandığı tespit edilmiştir. Çeşme bu tarihten sonra bazı niteliksiz müdahalelere maruz kalmıştır. Su tesisatı iptal edilerek işlevsizleştirilen çeşmenin, üzerinde bulunduğu yol kotu zamanla yükseltilmiş ve kurna seviyesi tamamen toprak altında kalmıştır. Kurna içi doldurularak üstü fayansla kapatılmıştır. Kitabesi çalınan çeşmenin özgün sol kapısı da değiştirilmiş, sebilcikleri kırılarak yok edilmiştir. Üstü kat kat yağlı boya ile boyanan lokma parmaklıkları pazar tezgâhlarının iplerinin bağlanması sebebiyle yerlerinden çıkmıştır. Üst örtü ve arka cephe çimento ile sıvanmıştır. Cephe üzerine yağlı boya, spreyci boya ve kuru boya gibi farklı türde boyalarla yazılar yazılmış; çocuklar tarafından oyun alanı olarak kullanılmıştır.

Çeşmede yapısal olarak herhangi bir sorun tespit edilmemiştir. Sadece orta aksın sol üst köşesinden çıkan bir incir ağacı nedeniyle, mermer parçalar ağaçla birlikte

mevcut yerinden dışarıya doğru hareket etmiştir. Çeşmenin yüzey kirliliği ön cephede mermer işlemlerde kabuklanma biçimindeyken, arka cephede tüm yüzeyi kapsayan bir kabuklanma şeklindedir. Arka cephede yapıldıktan sonra yüzeyi kirlendiğinden dolayı bir kısmı geri alınan çimento sıva, özellikle tuğla yüzeylerinden parçaların kopmasına sebep olmuştur. Ön ve arka cephe elemanları arasından otsu ve odunsu bitkiler çıkmıştır. Üzerinde koruyucu herhangi bir tabaka olmayan, yer yer böcek tahribatına ve mantara maruz kalmış olan özgün kapı da bir dönem yeşil renkli bir boya ile boyanmıştır.

Restorasyon süreci: Çeşmenin projesi İstanbul IV Numaralı Kültür ve Tabiat Varlıklarını Koruma Kurulu Müdürlüğü'nün 27.03.2009 tarih ve 2847 sayılı kararı ile onaylanmıştır. Mülkiyeti, Vakıflar Genel Müdürlüğü'ne ait olan çeşmenin restorasyonuna, 06.10.2011 tarihinde onay alındıktan sonra başlanmıştır. Taş aralarından çıkan otlar sökülmüş ve orta

aksın sol üst köşesindeki incir ağacı kesilerek kökünün kuruması için zirai ilaç enjekte edilmiştir. Bu ilaç uygulaması, gerekli sağlık önlemleri alınarak periyodik olarak ağaç kökü kuruyana kadar tekrarlanmıştır.

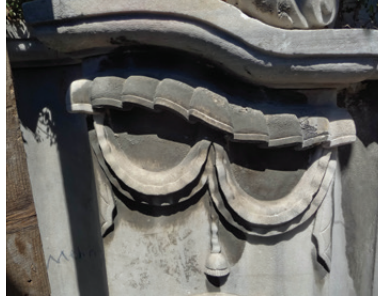
Cephede oluşan kabuklanmalar

Cepheler ilk olarak kontrollü su ile yıkanarak tırnak fırçası ve diş fırçası yardımıyla temizlenmiştir. Suyla temizliğin ardından, çözeltili halindeki %5'lik amonyum bikarbonatla çeşmenin kimyasal temizliği yapılmıştır. Ön cephede mermer kabartmalı bölümlerde oluşan kabuklanmalar, daha sonra lokal olarak EDTA ile kapatılmıştır. Çeşme üzerindeki boyalar kumlama tekniği ile temizlenmiş; niteliksiz onarımlar ise, mekanik alınarak yerine dolgu uygulanmıştır. Derz uygulaması yapılan yerler için laboratuvarından alınan bileşimler uygulanarak maksimum 5cm. derinliği bulunan yerlerin plastik onarımları yapılmıştır.
