A CASE STUDY FOR THE RESTORATION AND CONSERVATION METHODOLOGY OF TIMBER CIVIL ARCHITECTURE 4 ABSTRACT

Bir Ahşap Yapıda Koruma-Uygulama Metodolojisi 4

ÇİĞDEM KÖROĞLU, ESRA KUDDE

► Makale, Süleymaniye Kirazlı Mescit ve Ayşe Kadın Hamamı sokaklarının kesişiminde, 571 ada 6 parselde yer alan tarihi ahşap yapının restorasyonu ile ilgili olarak hazırlanan makalelerin dördüncüsüdür. Önceki makalelerde sırasıyla mimari belgeleme ve projelendirme; onarım öncesi hazırlıklar ve eklerin kaldırılması; yangın duvarının sökümü, yeniden örülmesi ve

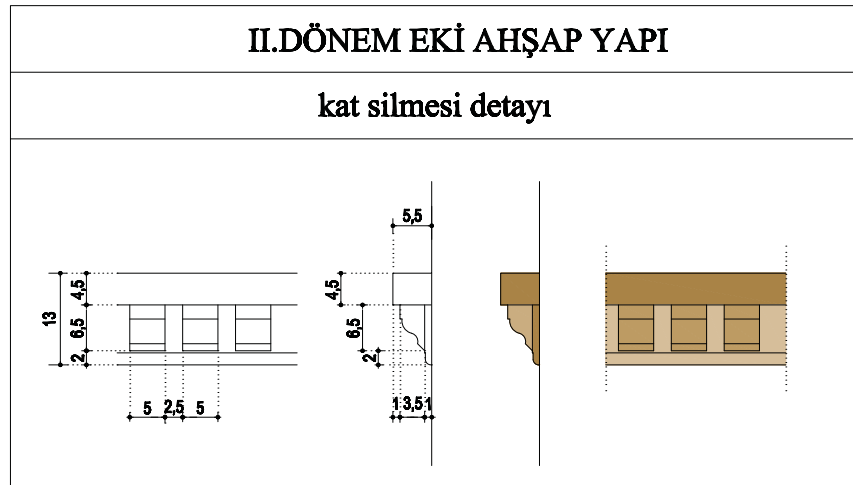
Şekil 1. Özgün örneğine göre hazırlanan detay çizimleri (KUDEB Proje Grubu)

Bozulma durumları ve yapıdaki işlev ve konumları nedeniyle sökülerek bakım-onarımı yapılması gereken mimari yapı elemanları, 1/20 sistem detayı ve 1/1 nokta detaylarının rölöveleri alınarak fotoğraf ile belgelenmişlerdir (Şekil 1). Sökümleri yapılp envanter numaralarına göre isimlendirildikten sonra, onarımları yapılmak üzere ahşap atölyesine alınmışlardır. Atölye ortamında gerekli restorasyon tekniklerinin (temizleme, boya sökümü, bütünlüme, parça değiştirme, vb.) uygulanmasının ardından, özgün yerlerine yerleştirileceklerdir.

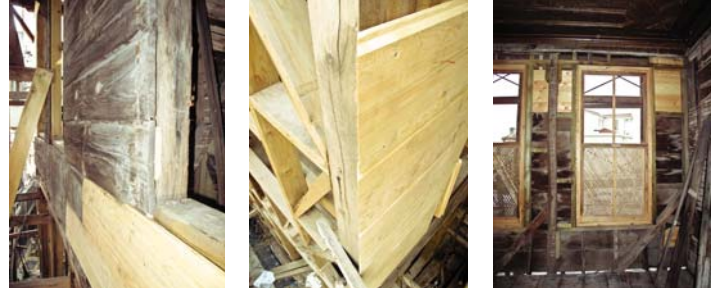
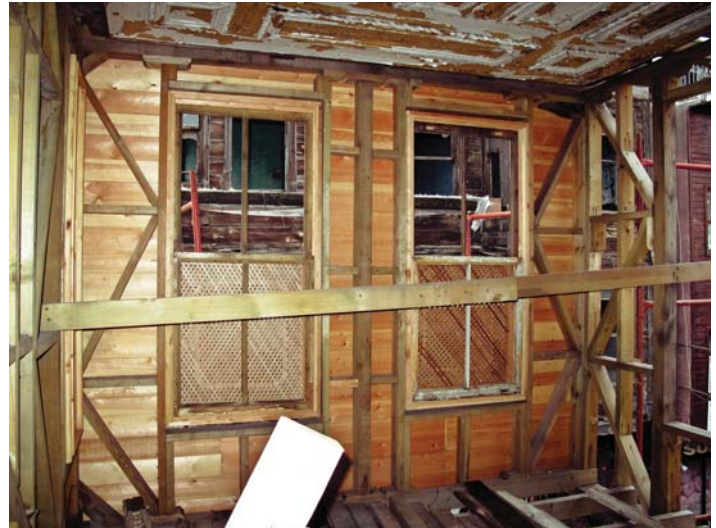
Resim 10. Cephe kaplama levhalarının içeriden görünümü

mıştır. Karkas elemanlarının dışına herhangi bir ek tabaka ya da malzeme uygulanmamış; kaplama levhaları, özgün durumunda olduğu gibi, doğrudan iskeleti oluşturan elemanlara tutturulmuştur (Resim 10).

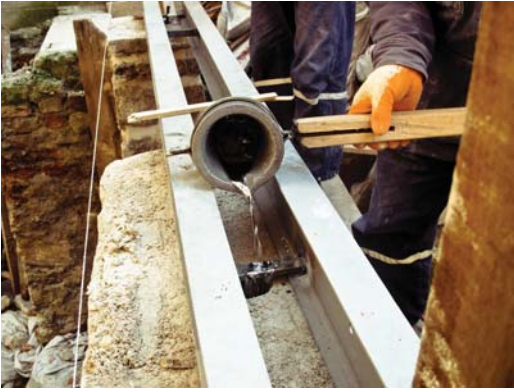
Resim 16. Bağlantı yuvalarının kurşun ile doldurulması

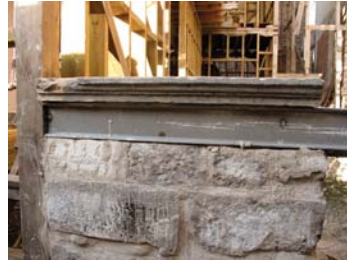
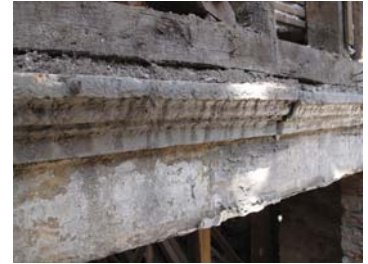
Resim 17. Özgün taş silmenin tekrar yerine yerleştirilmesi

■ **Kârgir duvarın örülmesi:** Yapının ahşap taşıyıcı sisteminin üzerine oturtulduğu kaba yonu taş duvarın sağlamlığını yitirmiş olduğu için yeniden örülmesine karar verilmiştir. Yerindeki harca uygun olarak, hidrolik kireç ve dişli dere kumundan oluşan harç kullanılarak duvar örülmüştür (Resim 14). Mevcut duvarın içerisinden sökülen I kesitli demir putrellerin yerine, aynı ölçülerde (6x20cm) iki adet I kesitli demir kiriş yerleştirilmiştir (Resim 15). Kirişlerin taş duvar ile bağlantısını sağlayan demir milin bulunduğu yuvalar eritilmiş kurşun ile doldurulmuştur (Resim 16). Özgün taş silme elemanlarının, üzerlerindeki harç kalıntılarından temizlenerek eski yerine yerleştirilmesiyle (Resim 17) ahşap yapının üzerine oturtulacağı kârgir altyapı tamamlanmıştır (Resim 18).

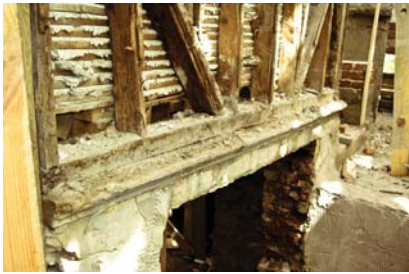
Resim 18. Kârgir bodrum kat duvarının uygulama öncesi ve sonrası

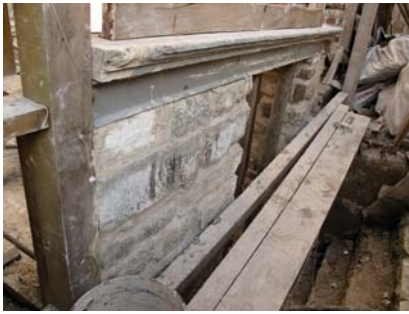
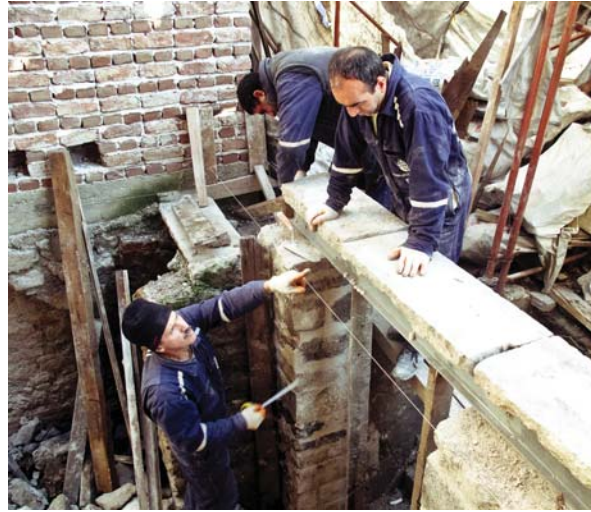
Resim 19. Karkas sistemin üzerine oturtulduğu meşe taban kirişi

■ **Taş silmenin üzerine,** Sökülen demir putrellerin yerine kirişlerin yerleştirilmesi için 10x10cm boyutlarında meşe tahta kiriş yerleştirilerek ahşap karkas sisteminin yapımına başlanmıştır (Resim 19). Söküm öncesi rölöveye göre, düzeyde 10x10cm ana dikmeler ve 5x10cm ara dik-

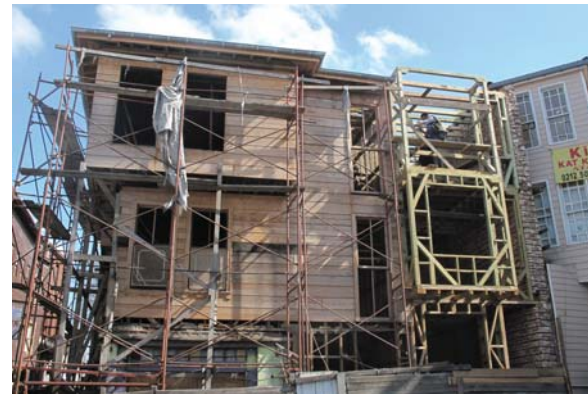
Resim 20. Karkas sistemin yapımı

meler ile yatayda 6x10cm yastıklardan oluşan taşıyıcı sistem, 10x10cm payandalarla desteklenmektedir (Şekil 2). Söküm öncesinde yapılan cins tayinine uygun olarak, taşıyıcı elemanların tümü "çam" cinsi ahşap malzemeden yapılmıştır. Yine söküm öncesinde alınan rölöveye göre hazırlanan şemaya uygun olarak, karkas

sistemin yapımı gerçekleştirilmiştir (Resim 20). Taşıyıcı elemanların tamamı, vakum basınç yöntemiyle emprenye edilmiş kereste kullanılarak hazırlanmıştır.

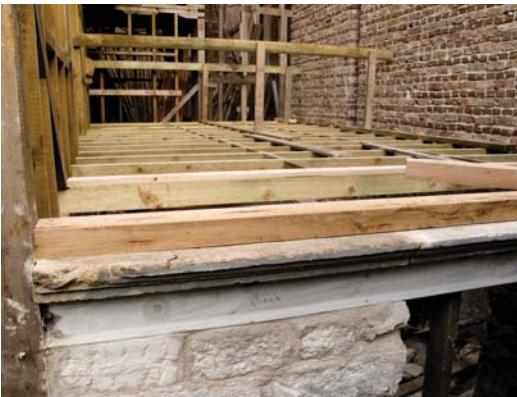
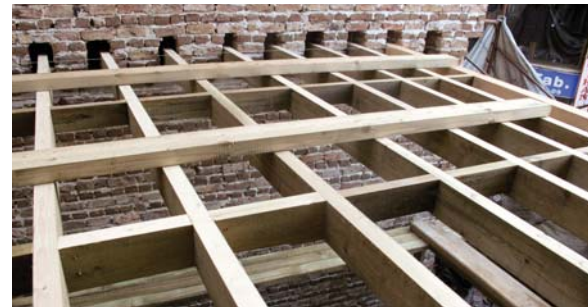
Resim 21. Döşeme kirişlerinin yerleştirilmesi

lan yuvalara oturtulan kirişler yerlerine yerleştirilerek (Resim 21), taşıyıcı sistemin yapımı tamamlanmıştır (Resim 22).

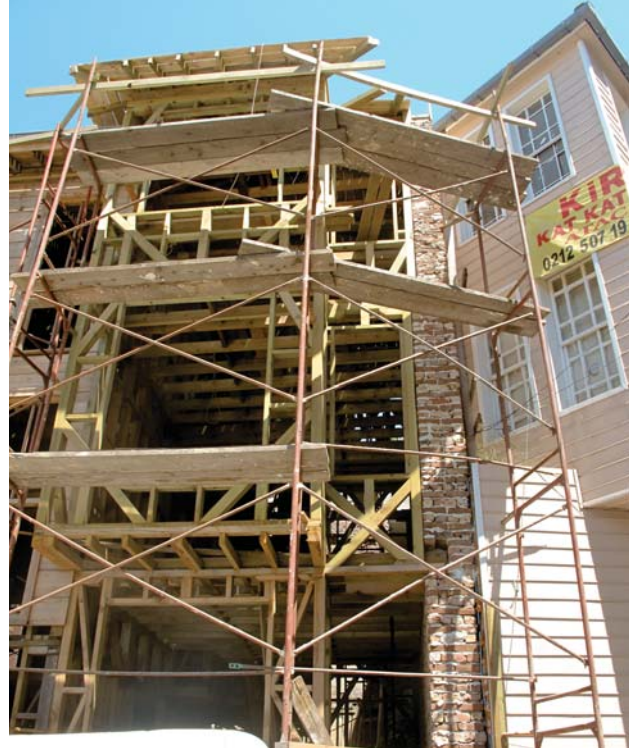
Resim 22. Tamamlanan karkas sistem

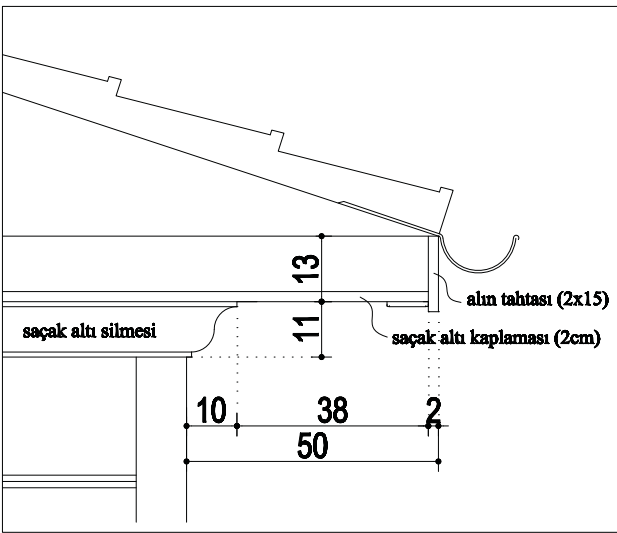
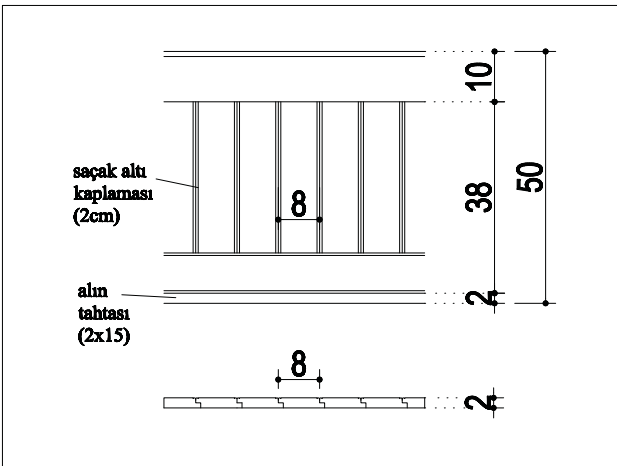
Şekil 3. Çatı detaylarından örnekler (KUDEB Proje Grubu)

SAÇAK DETAYI

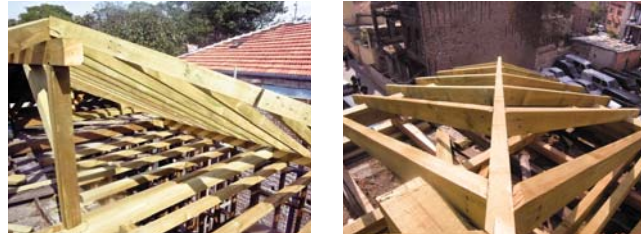
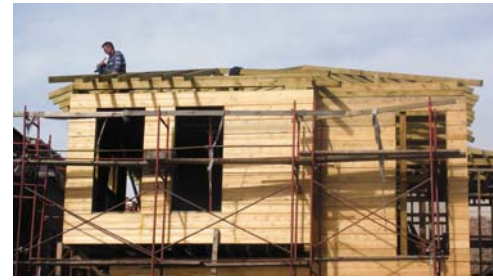
Resim 26. Çatı iskeletinin yapım aşamaları

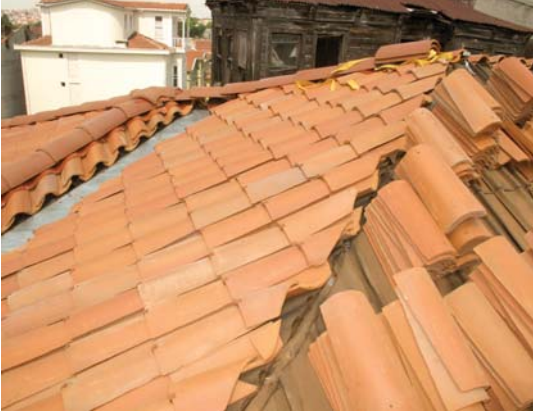
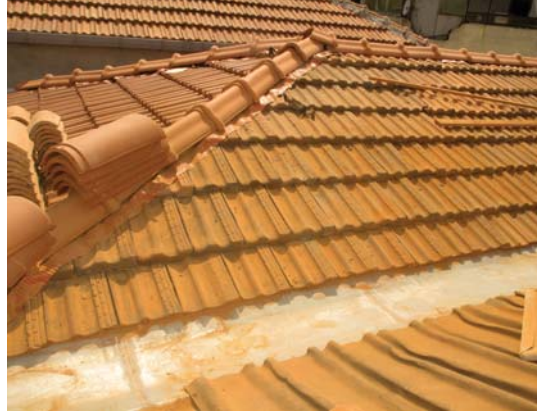
Resim 28.
Yapıda
kullanılan
kiremitler
(a: ana yapı,
b: II.Dönem
yapısı)

gın olarak bulunmayan küçük boy (13x15x35cm) alaturka kiremitler temin edilmiştir. II.Dönem eki yapının üst örtüsünde ise, daha önce söküm esnasında kenara ayrılarak temizlenmiş olan özgün damgalı kiremitler ve yeni Marsilya tipi kiremitler bir arada kullanılmışlardır (Resim 28). Çinko dere ve inişlerin de yapılmasıyla (Resim 29) çatı örtüsü tamamlanmıştır (Resim 30).

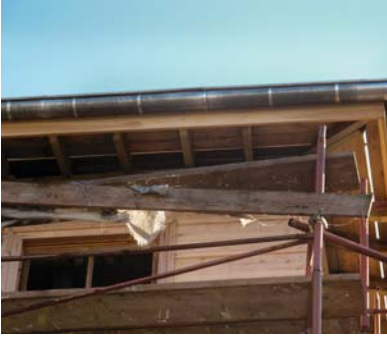
Resim 29. Çinko işleri

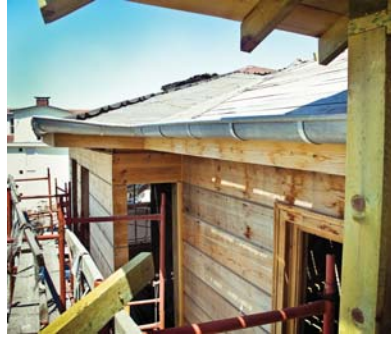
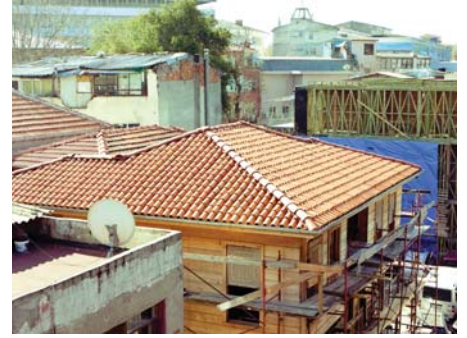
Resim 30. Çatının onarım sonrası durumu

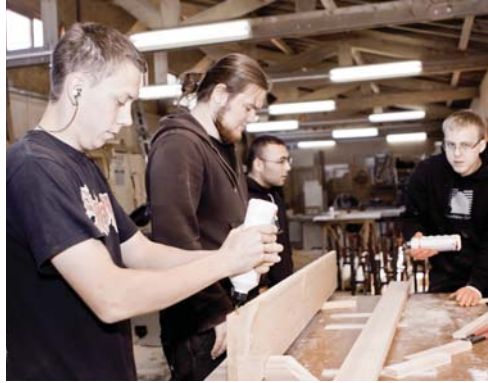
Resim 31. Cephe kaplama levhalarının hazırlanması

■ Yapının Ayşe Kadın Hamamı Sokağı'na bakan cephesi için, 26cm yüksekliğinde cephe kaplama levhaları, özgün birleşim detayına göre atölyede hazırlanmış (Resim 31) ve daldırma yöntemiyle emprenye edilmişlerdir. Kat silmeleri, pervazlar, çıkma altı konsolları ve saçak altı furuşları da, 7 numaralı maddede anlatılan yöntemlerle onarım ya da üretimleri yapılarak hazır hale getirilmiştir.

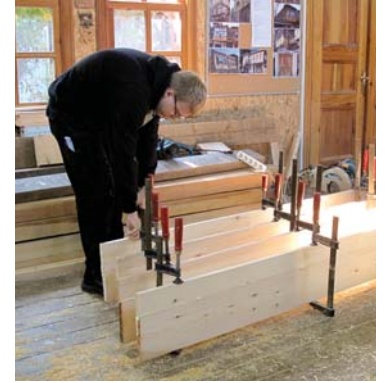
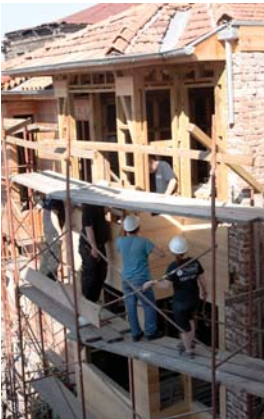
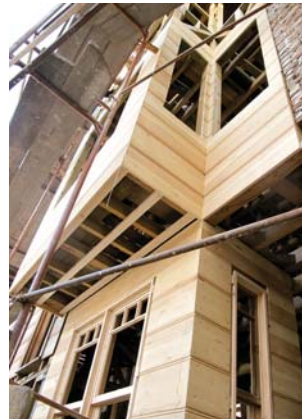
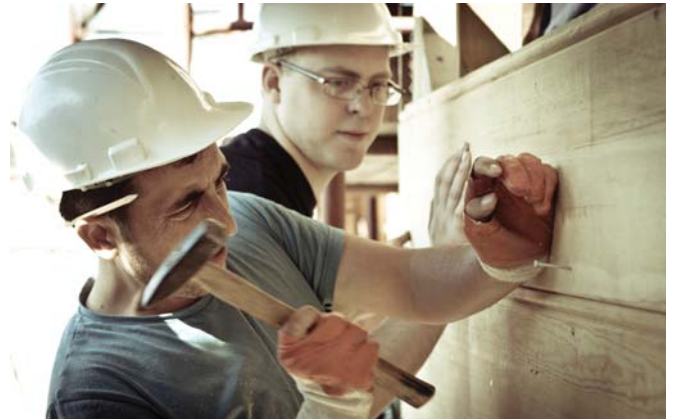
Resim 32. Cephe kaplama levhalarının montajı

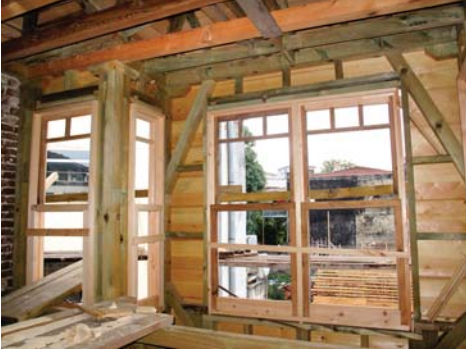
Resim 33. Pencere ve pervazların montajı

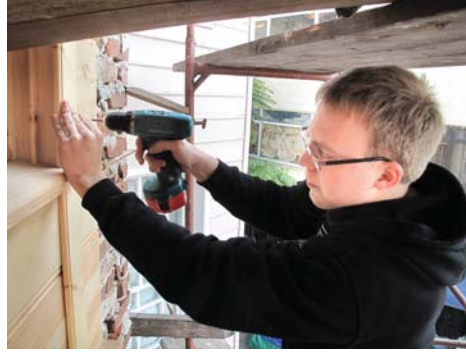
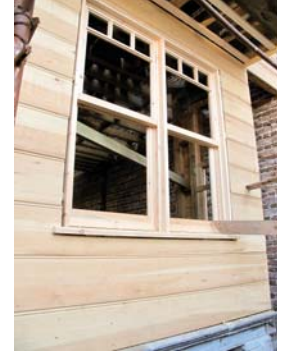
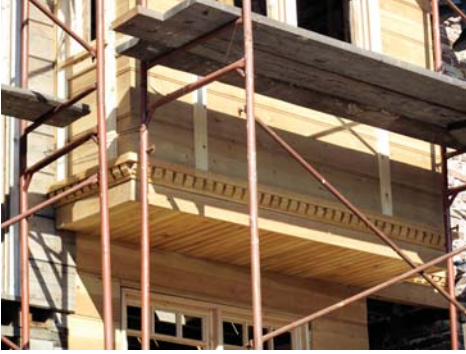
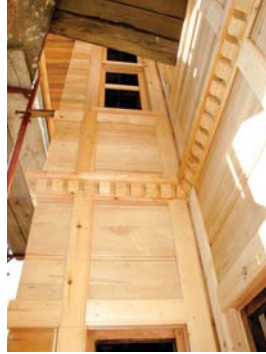
Resim 34. Kat silmelerinin uygulanması

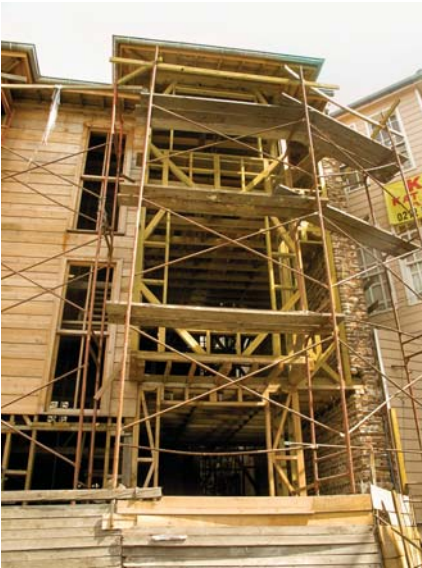
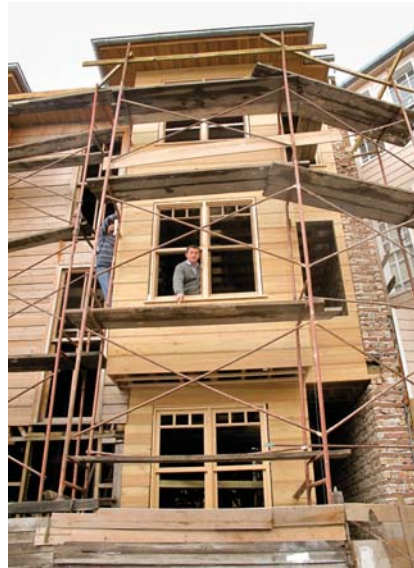
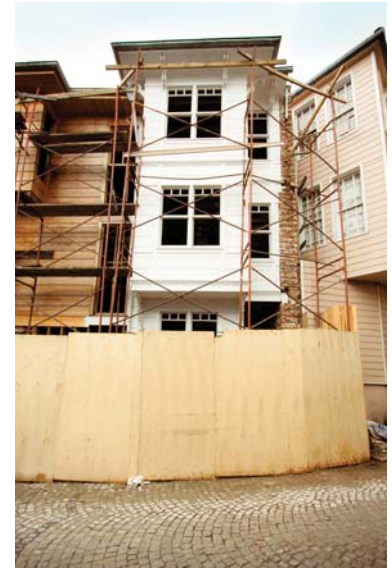
Resim 35. II.Dönem eki ahşap yapıda cephe uygulamasının aşamaları

Usta ve öğrencilerin oluşturduğu iki ekibin ortak çalışmasıyla, II.Dönem eki ahşap yapının cephesi tamamlanmıştır.

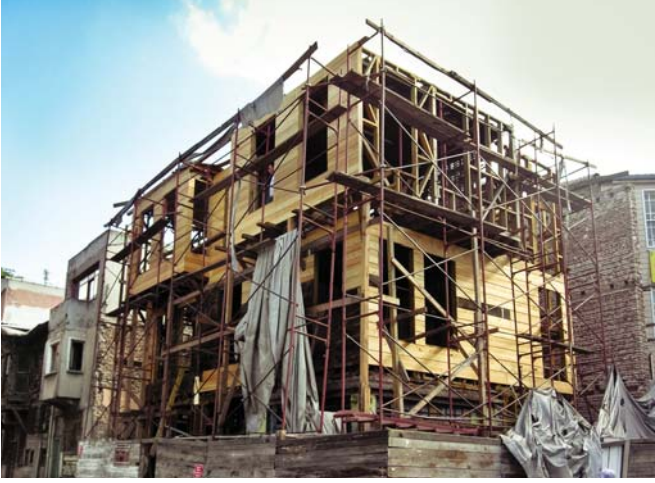
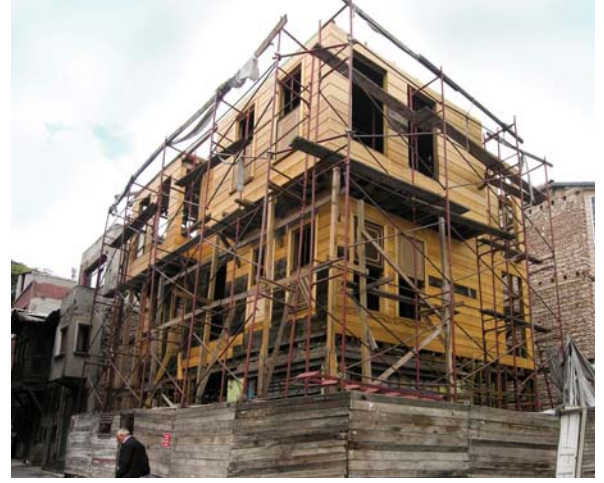
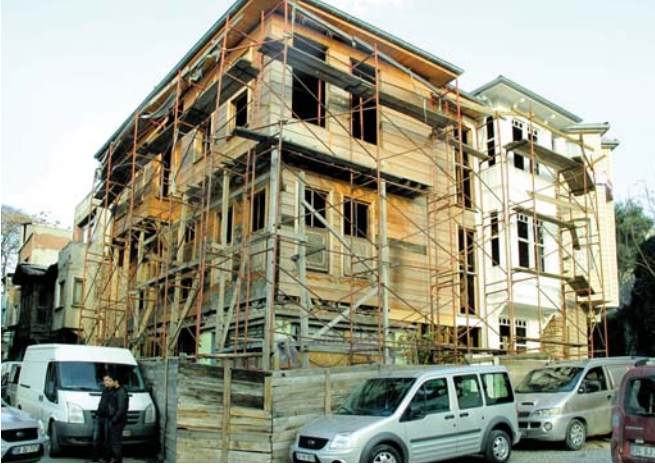
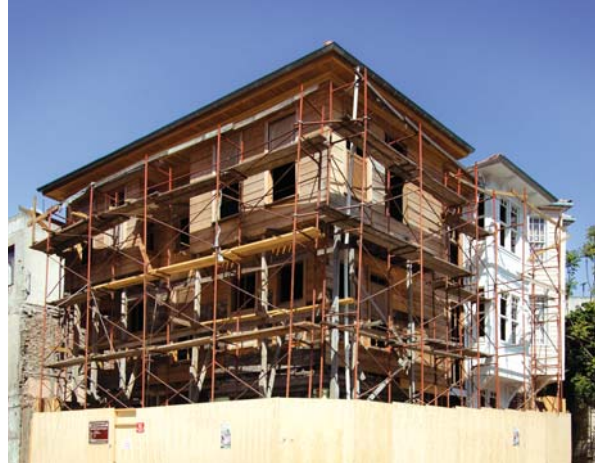
Yapı, çatının tamamen, cephenin de büyük ölçüde tamamlanmasıyla dış etkilere karşı korunaklı bir duruma getirilmiştir (Resim 36). 2009 yılından bugüne aralıklı olarak sürdürülen restorasyon uygulamasının diğer aşamalarının, ilerleyen makalelerde paylaşımına devam edilecektir.

Resim 36. Parseldeki iki yapıda cephe uygulama süreci (2010-2011)
