THE CONSERVATION AND RESTORATION WORKS OF THE KAYSERİLİ AHMET PASHA MANSION'S MURAL AND CEILING ORNAMENTS

Kayserili Ahmet Paşa Konağı Bezemelerinin Restorasyon ve Konservasyon Çalışmaları

İNEM AŞKAN, HÜSEYİN KAYA,
AHMET GÜLEÇ*

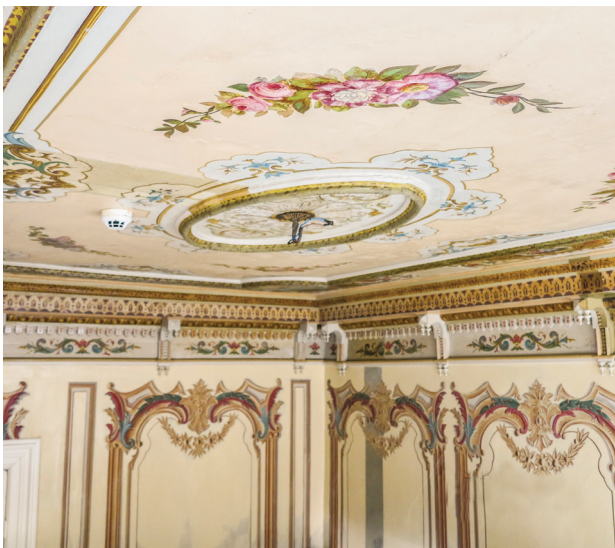
Şekil 33.
102 no.lu
odanın tavan
ve duvarlarının
konservasyon
ve restorasyon
uygulaması sonrası
görünümü

Bir önceki dönemde restorasyonu yapılan bezemelerde, alt katmanında özgün dönem bulunmayan yerlerin renkleri değiştirilmeden bırakılmıştır. Bir önceki restorasyon sırasında yapılan ve özgün olmayan tuvaler ile ahşap profillerde oluşan hasar görmüş yerler, analiz sonucundan çıkan uygun malzemelerle tümlenmiş ve özgün dönemin renklerinde boyalarla tamamlanmıştır (Şekil 31 ve 32).

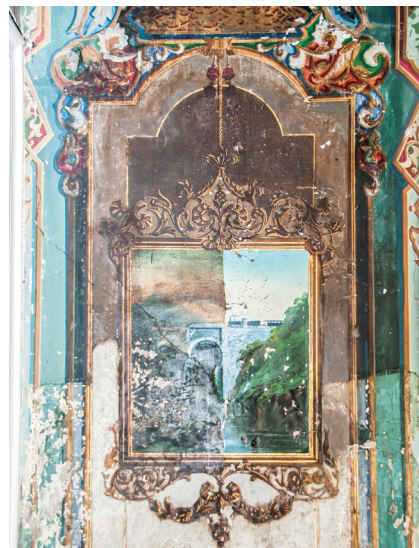
Şekil 34. 104
no.lu odanın D1
cephesi, Pano
1 konservasyon
uygulama aşaması
görünümü

Bu odanın restorasyon ve konservasyon uygulamasında ilk olarak; tuvalde, ahşap profillerde ve duvarda araştırma raspa yapılmıştır. Araştırma raspasından çıkan sonuçta göre özgün bezemelerle, üzerinde kir tabakası olan ve bir önceki restorasyon sırasında renklendirilenlerin, kirlenmiş zemin esas alınarak onarıldığı tespit edilmiştir (Şekil 34 ve 35).

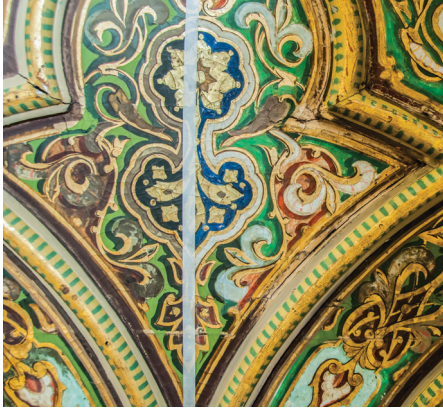
Şekil 35. 104 no.lu odanın tavanının konservasyon uygulaması aşaması/detay

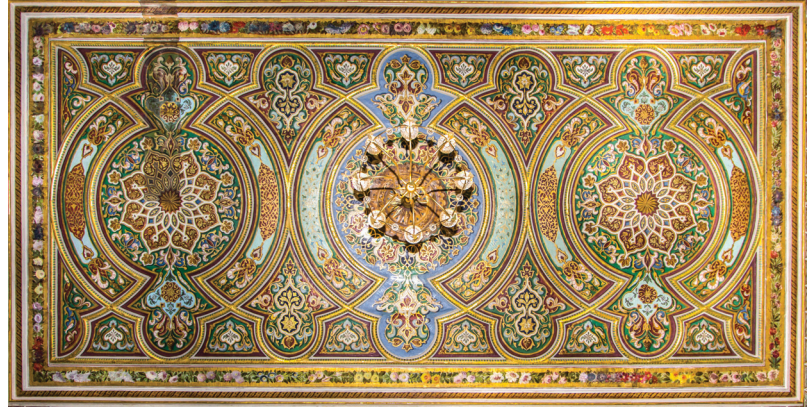
Şekil 36. 104 no.lu odanın tavanının konservasyon ve restorasyon uygulaması sonrası genel görünümü

Tavan tuval bezemelerinin, özgün kısımlarındaki kir tabakası kimyasal yöntemle temizlenmiştir. Bir önceki restorasyon sırasında tümlenen tuval bezemeleri üzerindeki uygulamalar, kimyasal raspa ile alınarak asıl dönemine döndürülmüştür. Kimyasal raspa sonucu bir önceki müdahaledeki yamalar ortaya çıkarılmıştır. Yırtık ve kötü durumda olanlar sökülüp uygun malzeme ile tekrar yamaları yapılarak sağlamlaştırılmıştır. İBB KUDEB Restorasyon ve Konservasyon Laboratuvarları boya analiz sonucuna göre önerilen uygun dolgu malzemesi hazırlanmış, tuvallerdeki kot farkları kapatılarak tümlenmeleri yapılmış, bezemeler özgün rengine uygun olarak renklendirilmiştir. Bir önceki restorasyon uygulamasında, yeniden yapılan kısımlardaki eksik yerlerde, özgün motiflerden alınan rölöveler doğrultusunda tamamlamalar yapılmıştır. Özgün renk tonlarına uygun renklerde boyalarla tümlenmeleri sağlanmıştır (Şekil 36). Tavan tuvalerindeki motiflerin temelini ezme altın ile oluşturulduğu tespit edilmiştir.

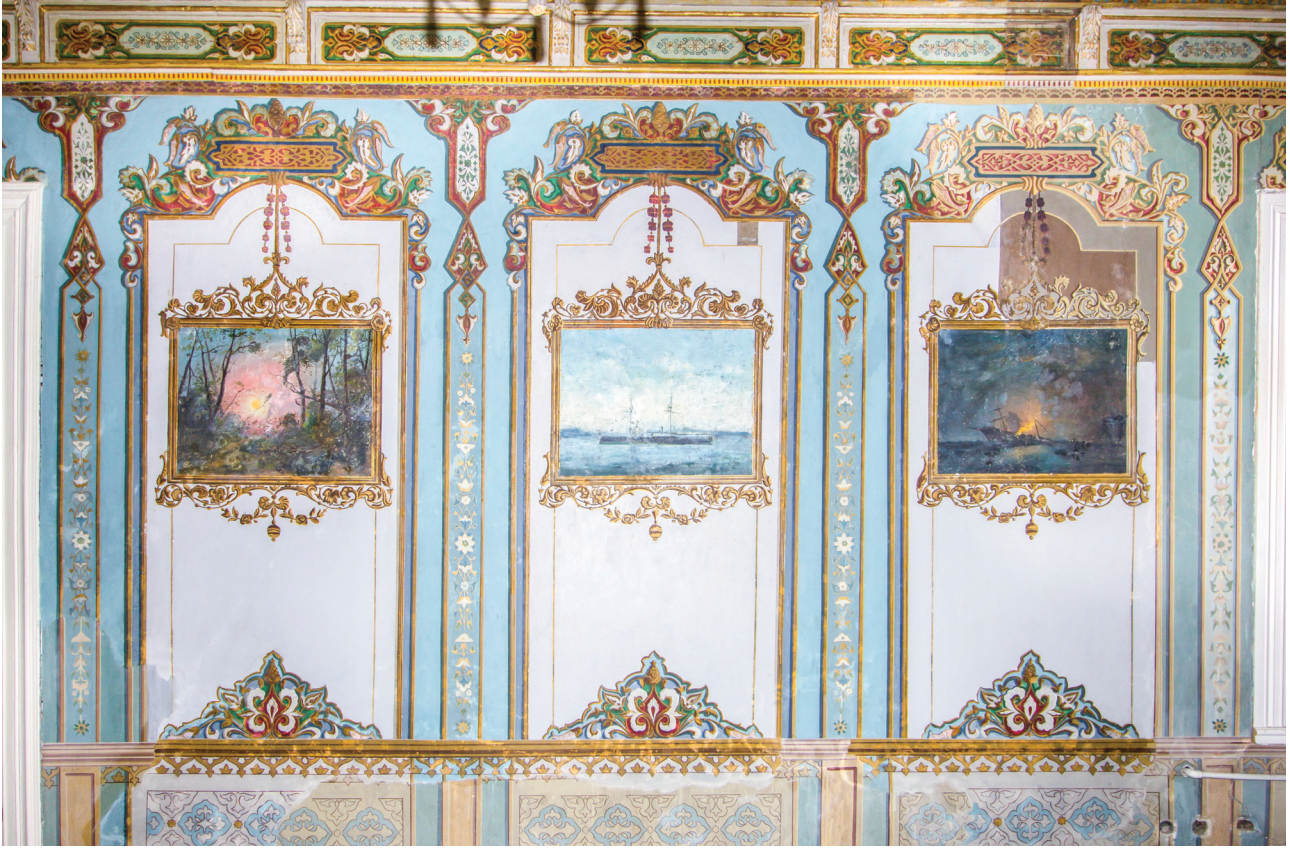
Şekil 40. 104 no.lu odanın D2 cephesinin konservasyon ve restorasyon sonrası genel görünümü

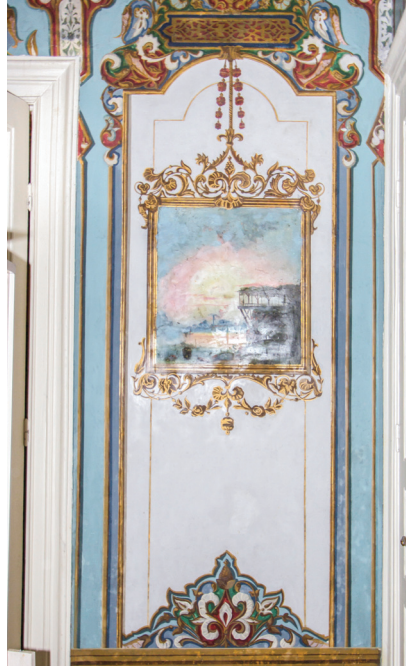
Şekil 41. 104 no.lu odanın D1 cephesi, Pano 2'nin konservasyon ve restorasyon sonrası görünümü

Bu mekânın D1 ve D2 numaralı, özgün halini koruyan duvarlarında yapılan araştırma raspası sonucunda, özgün boya katmanlarında ve sıva tabakalarında kayıplar olduğu tespit edilmiştir. Ayrıca bu araştırma raspasında, D1 ve D2 duvarlarının döşemeden 1,5m yüksekliğe kadar çimento bağlayıcılı harçla sıvalı olduğu tespit edilmiştir. Sıvanın üzerine uygulanan bu onarım sıvaları mekanik yöntemle rasplanmış¹⁴ ve özgün sıvanın ortaya çıkması sağlanmıştır. İBB KUDEB Laboratuvarlarında yapılan sıva analizi sonucuna göre uygun bir malzeme ile dolguları tamamlanmıştır. Bağdadi çıtalardan ayrılan sıvalara da, önerilen harç karışımıyla enjeksiyon işlemi yapılarak sağlamlaştırılmıştır. Dolgu malzemesi ile tümlenen sıvalar, özgün motif ve renklerle tamamlanmıştır. Özgün döneme ait olan ampir çerçevedeki resimler, kimyasal yöntemle temizlenerek üzerlerindeki kir tabakası uzaklaştırılmış, özgün duvar resimleri görülebilir hale getirilmiştir (Şekil 40). Duvar resimlerindeki dökülmüş sıvalar, önerilen dolgu malzemesi ile tümlenip uygun renk tonlarında boyalarla bütünlüğü sağlanarak korumaya alınmıştır (Şekil 41 ve 42). Çimento bağlayıcılı harçla daha önce onarım görmüş olan D3 ve D4 duvarlarının, mevcut

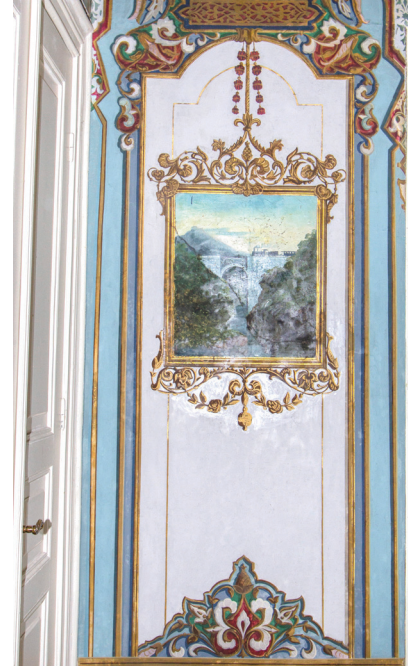
Şekil 42. 104 no.lu odanın D1 cephesi, Pano 1'in konservasyon ve restorasyon sonrası görünümü

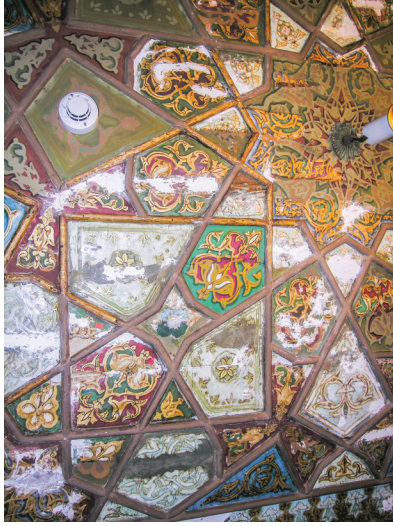
Şekil 43. 108 no.lu odanın konservasyon uygulaması/detay

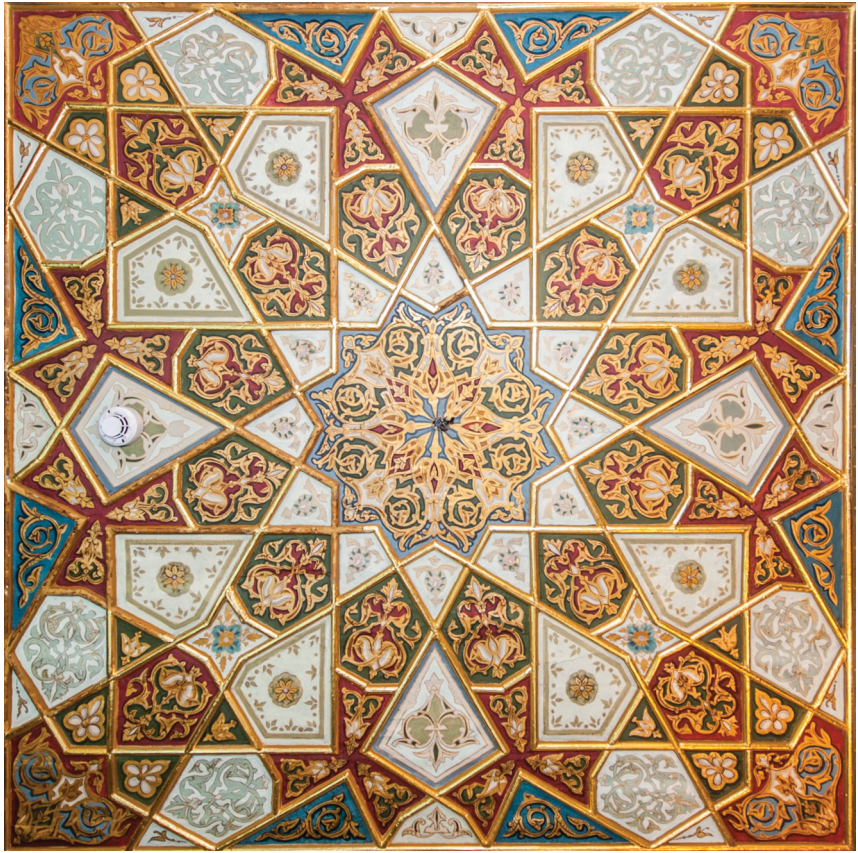
Şekil 46. 108 no.lu odanın tavanının konservasyon ve restorasyon sonrası genel görünümü

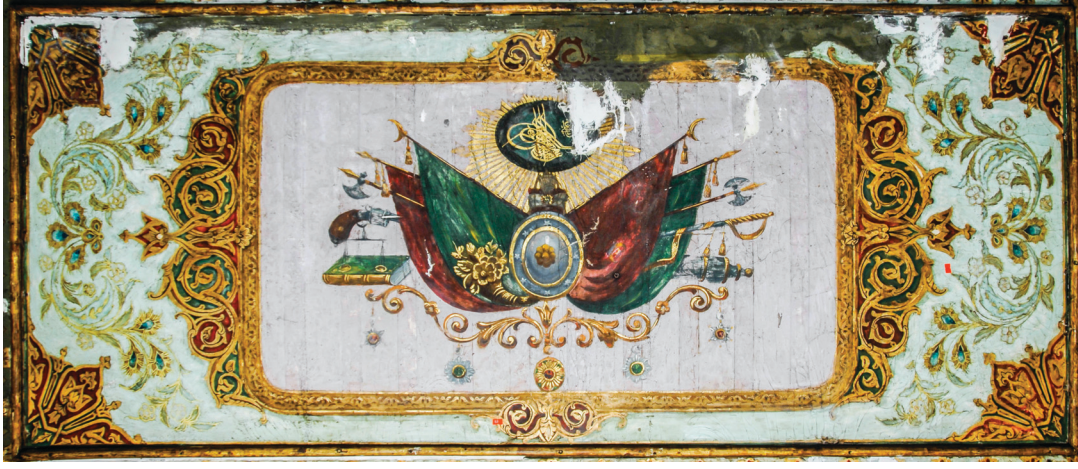
Şekil 47.
108 no.lu oda tavanındaki I. Abdülhamit'e ait Osmanlı armasının konservasyon uygulaması sonrası genel görünümü

Tavanlarda bulunan kalın çerçeve bordür tuvallerinin özgün yerlerine rötuş yapılmış, tuvaler sağlamlaştırılıp korumaya alınmıştır. Özgün olmayan kalın çerçeve bordür tuvaleri ise, müdahale edilmeden bırakılmıştır. Özgün motiflerin kompozisyonunda bulunan hasar görmüş, dökülmüş ve restorasyon sırasında rengi değişmiş, ezme altından rûmilere aynı malzeme ile rötuş yapılarak aslına uygun bir şekilde tümlenmiştir. Tavan tuvaleri uygun dolgu malzemesi ile tümlenmiş, özgün dönemden alınan rölöveler ile tamamlamaları yapılmıştır. Tavanda bulunan Osmanlı arması (Şekil 47, 48) ile II. Abdülhamit'in tuğrasının (Şekil 49, 50) restorasyonu aslına uygun olarak gerçekleştirilmiştir.

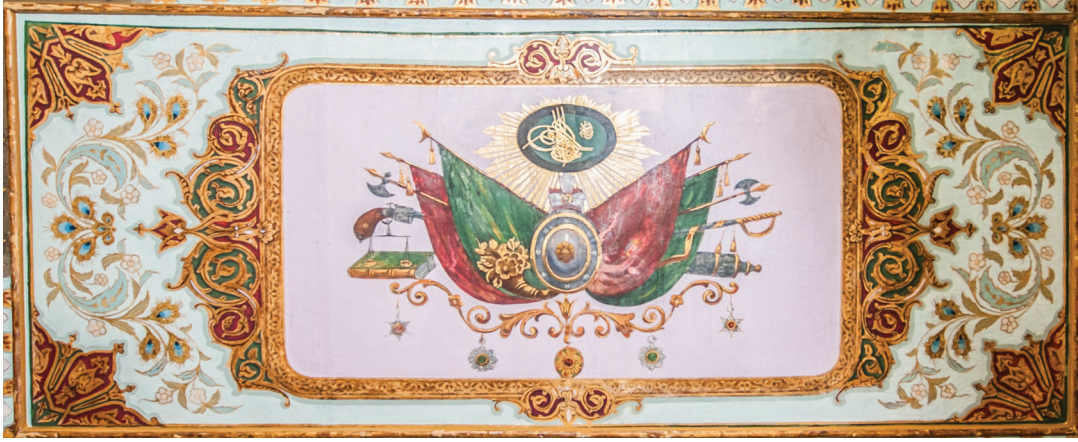
Şekil 48.
108 no.lu oda tavanındaki II. Abdülhamit'e ait Osmanlı armasının restorasyon uygulaması sonrası genel görünümü
