ENEZ AYASOFYA KİLİSESİ (FATİH CAMİ) DUVAR RESİMLERİNİN SIVA ANALİZ SONUÇLARI*

HANDE GÜNÖZÜ

PLASTER ANALYSES ON WALL PAINTINGS OF THE AINOS HAGIA SOPHIA CHURCH (FATİH MOSQUE)

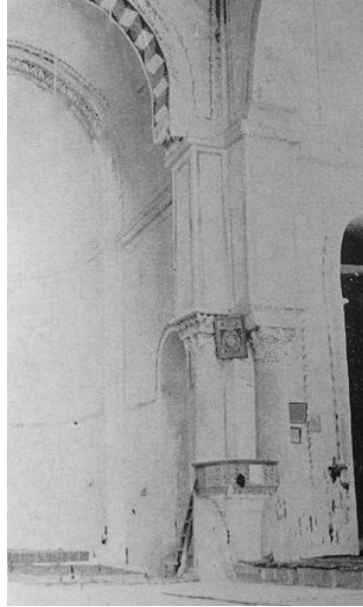
Semavi Eyice'nin fotoğraflarında apsis üzerinde devam ettiği ayrıca kemerin naos bölümüne bakan kısmında da bulunduğu görülmektedir (Fig. 43).

Fig. 43 Apsis ve bema kemerinde yer alan süslemeler (S. Eyice)

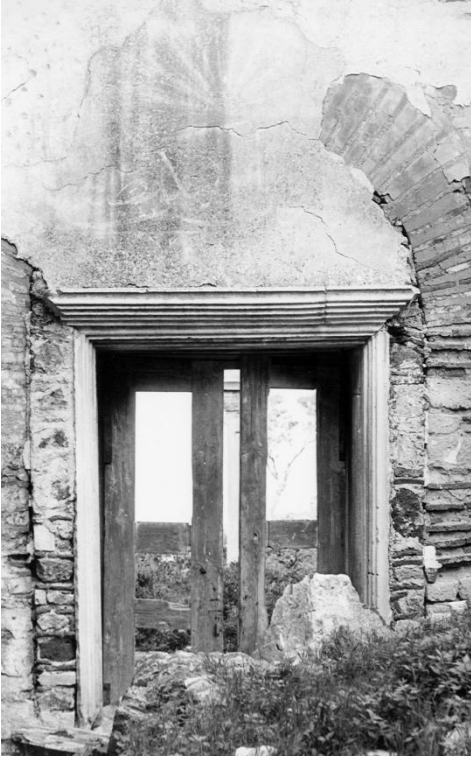
Naostan iç narthexe geçilen orta kapının üzerinde, altta oldukça zarar görmüş bir yazı kuşağı (bu yazı okunamamaktadır), bu yazının yukarısında ise ışınsal motif görülmektedir (Fig. 44). Kapının diğer tarafında ise diğerinden farklı bir ışınsal motif görülmektedir (Fig. 45). Günümüze kadar bu motifler ulaşmamıştır. Ana apsis ve haç planlı naosun kuzey koluna bakan prothesisin batı duvarında kuvvetli bir ışık kaynağıyla bakıldığında yazı kuşaklarının izleri görülebilmektedir.

Fig. 44 Naostan iç narthexe geçilen orta kapının üzerindeki yazı kuşağı (S. Bozdağ)

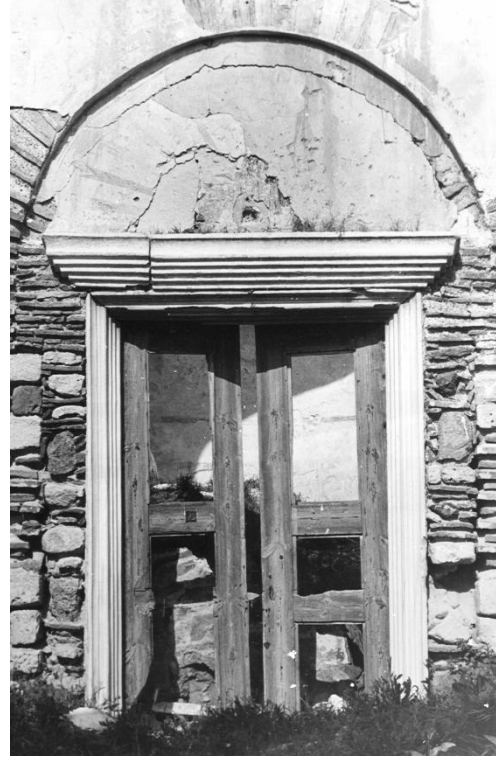
Fig. 45 İç narthex orta kapısının üzerinde yer alan ışımsal motif (S. Bozdağ)

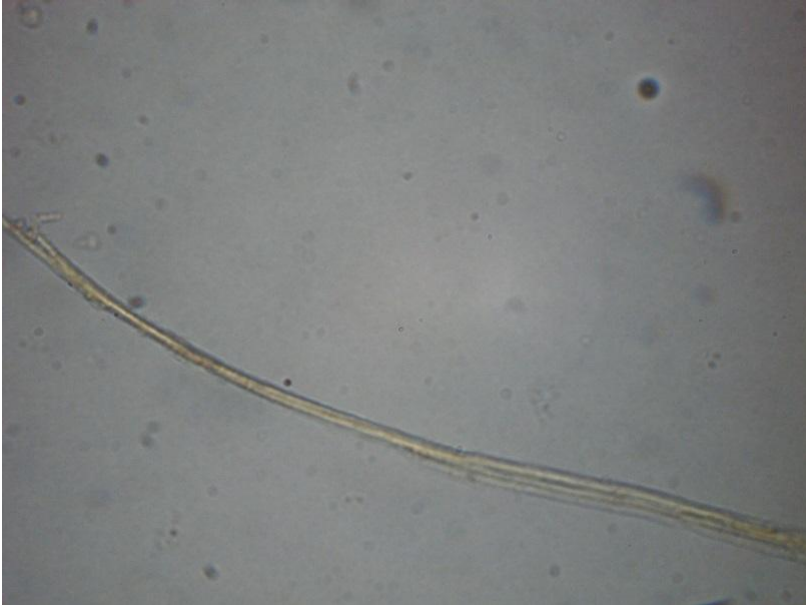
Fig. 52 Keten kütük (EA10/0.25/1.60) (H. Günözü)
