**Emine Merve Okumuş**

**Özlem Eren**

**KONUTLARDAKİ AHŞAP PENCERELERDE OLUŞAN HASARLARIN TESPİTİ VE İYİLEŞTİRİLMESİNE YÖNELİK ÖNERİLER: İSTANBUL'DAN FENER VE BALAT ÖRNEĞİ**

**RECOMMENDATIONS FOR DETERMINATION AND IMPROVEMENT OF DAMAGES ON WOODEN WINDOWS OF HOUSES: THE CASE OF FENER AND BALAT SETTLEMENTS**

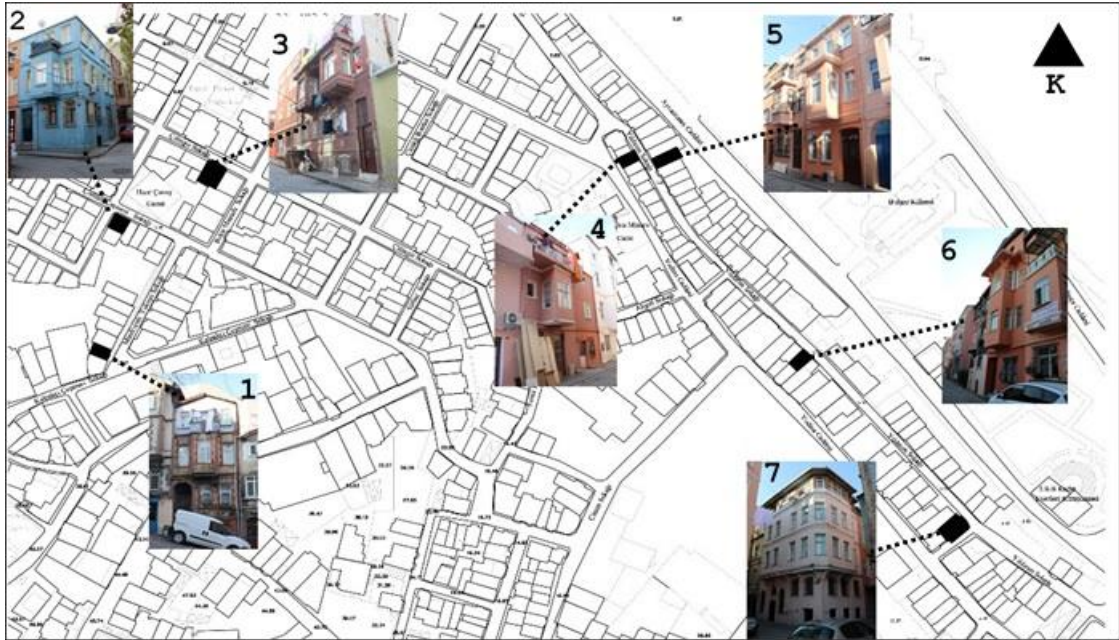
Şekil 7. Fener ve Balat yerleşimlerinde incelenen konutlar [26]  
(Figure 7. Examined houses in Fener and Balat settlements [26])

Çalışma kapsamında Fener ve Balat yerleşimlerindeki konutlarda kullanılan normal açılan ahşap pencere sistemleri incelenmiştir. Seçilen 7 konutun hepsi bitişik nizam olup köşe yapılarıdaki sorunların incelenmesi için farklı kotlarda ve farklı yönlere bakan iki köşe yapı seçilmiştir (Şekil 7). Fener ve Balat yerleşimlerinde seçilen konutlarda incelenen 56 pencere sisteminin bulunduğu duvar özellikleri, pencereye ait yapısal, biçimsel ve koruyucu eleman özellikleri detaylı olarak Tablo 2'de gösterilmiştir. Her bir konut ve pencere sistemi hakkında tanıtım künyesi için Tablo 3 ve konutta incelenen cephe ve pencerelere ait özellikler için Tablo 4 hazırlanmıştır. Daha sonra her bir pencere sistemindeki hasarlar 1-5 aralığında likert ölçeğine göre puanlanarak hasar düzeyleri tespit edilmiştir (Tablo 5). Tablo 6'da incelenen pencerelerin bileşenlerine ve birleşim noktalarına etki eden çevresel etmenlerden kaynaklı ısı kaybı, su ve hava sızıntıları açısından değerlendirilip sorunlara yönelik çözüm önerileri getirilmiştir [26].

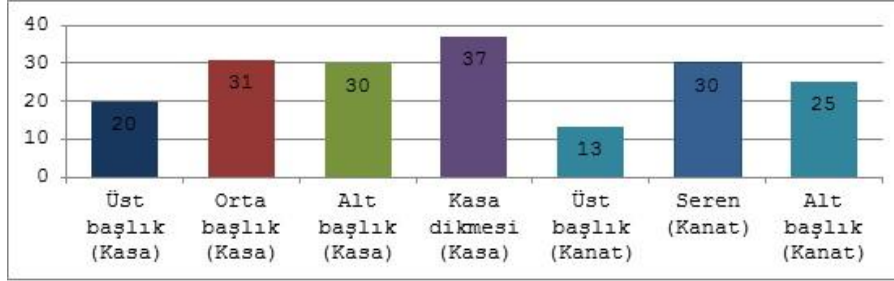
Tablo 7. Kasa ve kanat bileşenlerinin bozulma oranları [26]  
(Table 7. Degradation rates of frame and sash [26])

İncelenen ahşap pencerelerin %81'inde boya ve %9'unda vernik kullanıldığı görülmüştür. Dış çevre etkileriyle vernik ve boya tabakalarında meydana gelen çatlama, kabarma ve dökülmelerden dolayı ahşap doğrudan çevresel etkilere maruz kalmaya başlamıştır. Ahşabın su emmesi ile ısı iletkenlik katsayısının artmasına, şişme ve büzülme bağlı çatlama ve çürümeler görülmektedir. Kasa bileşenleri içinde en fazla bozulma %37 ile kasa dikmesinde, sonra %30-31 ile orta başlıkta ve alt başlıkta ve en az bozulma %20 ile üst başlıkta görülmüştür. Üst başlıkta bozulmaların az olmasının nedeni lento/kemer bileşeninin suyun kasa bileşenine ulaşmasını engelleyici rol oynamasıdır. Kanat serenlerinin %30'unda, alt başlıkların %25'inde, üst başlığın %13'ünde çürümeler görülmüştür (Tablo 7).

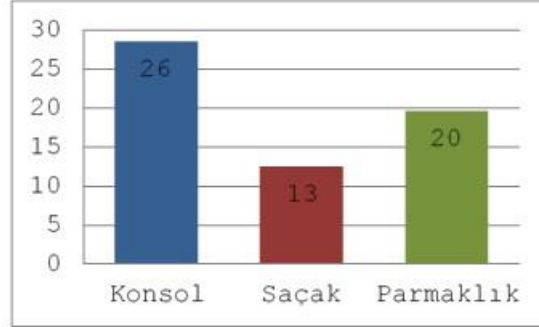
Tablo 9. Pencere sistemlerindeki koruyucu elemanların % oranı [26]  
(Table 9. Ratio of protective elements in window systems [26])

Pencerelerin dış etkilere karşı koruyan elemanlar olarak konsol, saçak ve metal parmaklık kullanılmıştır. Pencerelerin %26'sında konsol, %13'ünde saçak ve %20'sinde parmaklık kullanılmıştır. (Pencerelerin %7'sinde hem parmaklık hem de konsol tarafından koruma sağlanmaktadır) İncelenen pencerelerin %48'inde koruyucu eleman bulunmamaktadır (Tablo 9).
