Referans:
Sahin, Y., Alper B., Tayfur G., (2018), Küçük Menderes Havzasındaki Barajlar ve Tarımsal Gelişmeye Olan Katkıları, İklim Değişikliği ve Çevre, 5, (2) 16-23

Dams of K. Menderes River Basin and Their Implications on The Agricultural Development

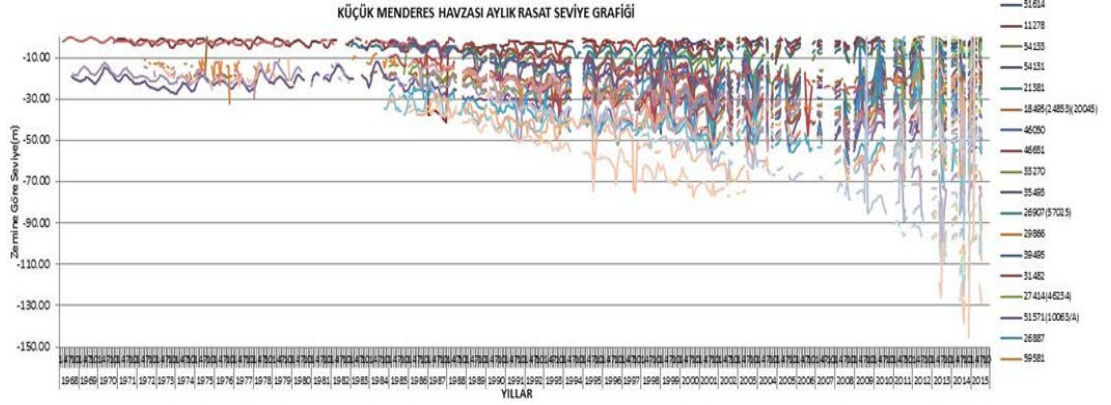
Şekil 2. Yeraltı suyu seviyelerinin yıllara göre değişimi (DSİ, 2017)

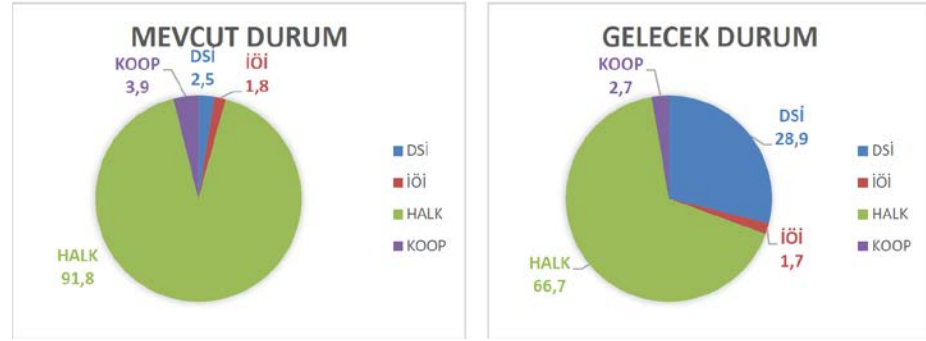
Şekil 3. Tarımsal Sulama Oranları (DSİ, 2016)

Havzada DSİ, sulama kooperatifleri, özel işletmeler ve halk sulamaları olmak üzere 4 (dört) kesim tarafından sulama yapılmaktadır(Şekil 3). Mevcut durumu da halk tarafından sulama %91,8 oranındadır. Ancak, bu oran gelecekte % 66,7'ye düşürülmesi ve diğer önemli bir kısmı (%28,9) DSİ tarafından yapılması planlanmıştır. Mevcut durumda tarımsal sulamanın %92,7'siyeraltı suyu ile yapılmaktadır. Yıllık yeraltı suyu tüketimi 896.15hm³tür (Tablo 2).Tablo 3'degelecekte (2015-2020), DSİ'nin yapacağı projeler(Aktaş, Burgaz ve Rahmanlar Barajları) ile sulamada yeraltı suyu tüketiminin

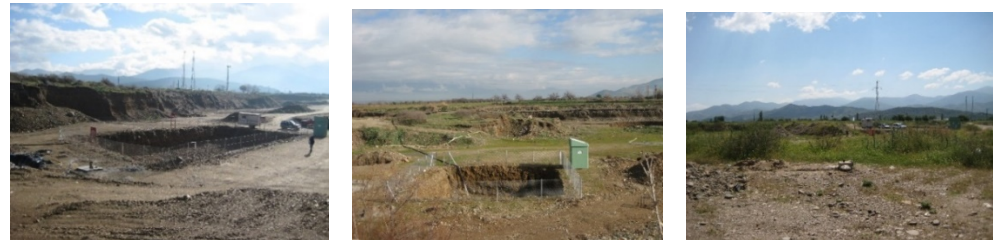
Şekil 5. DSİ tarafından Küçük Menderes Havzasında yapılan yeraltı suyu depolama çalışmaları.

Son yıllarda aşırı çekim ve iklim değişiminin bir sonucu olarak kuyulardaki su seviyeleri ciddi anlamda düşmüştür. Bu nedenle, DSİ alanda yeraltı suyu depolanmasına yönelik bir dizi araştırma yapmaktadır. DSİ Gökçen (Tire) sahasında yeraltı suyu beslenmesine yönelik çalışmalar devam etmektedir (Şekil 5).
