## Arkeolojik Kazı ve Temizlik Çalışmaları Sonucunda; Ba'rûr Hanı

Urfa ilinden 67 km. Harran ilçesinden ise 23 km. uzaklıkta bulunan Ba'rûr Hanı, Harran ilçesi- nin Tek Tek Dağları bölgesindedir. H. 619 M.1219-1220 yılında inşa ettirilmiş olan ve gün- müzde Anadolu sınırları içerisinde kalmış, bilinen tek Eyyübî handır.

Ba'rûr Hanı, 2018 yılında Kültür Bakanlığı tarafından onarım programına alındığından yapıda onarıma başlanmadan önce, 2018 yılının ekim ayında başlanmış olan, arkeolojik kazı ve te- mizlik çalışmaları 2019 yılının şubat ayında tamamlanmıştır.

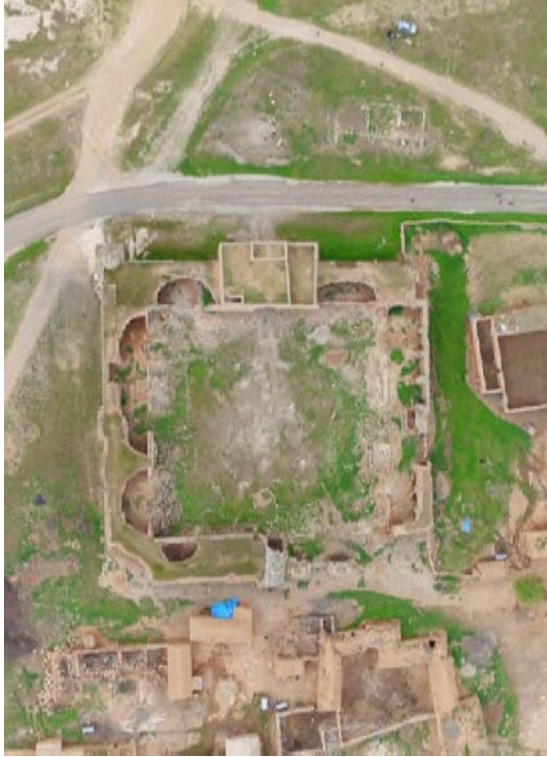
Şekil 2 Ba'rûr Hanı Hava Fotoğrafi (Y. Küçük, 2017)

Günümüzde metruk durumda bulunan Ba'rûr Hanı (Şek.2), 2018 yılında Kültür Bakanlığı tarafından onarım programına alındığından, yapıda onarıma başlanmadan önce 2018 yılının ekim ayında başlanan arkeolojik kazı ve temizlik çalışmaları, aralıklarla, yaklaşık beş ay sürdürülerek 2019 yılının şubat ayının sonunda genel olarak tamamlanmıştır.

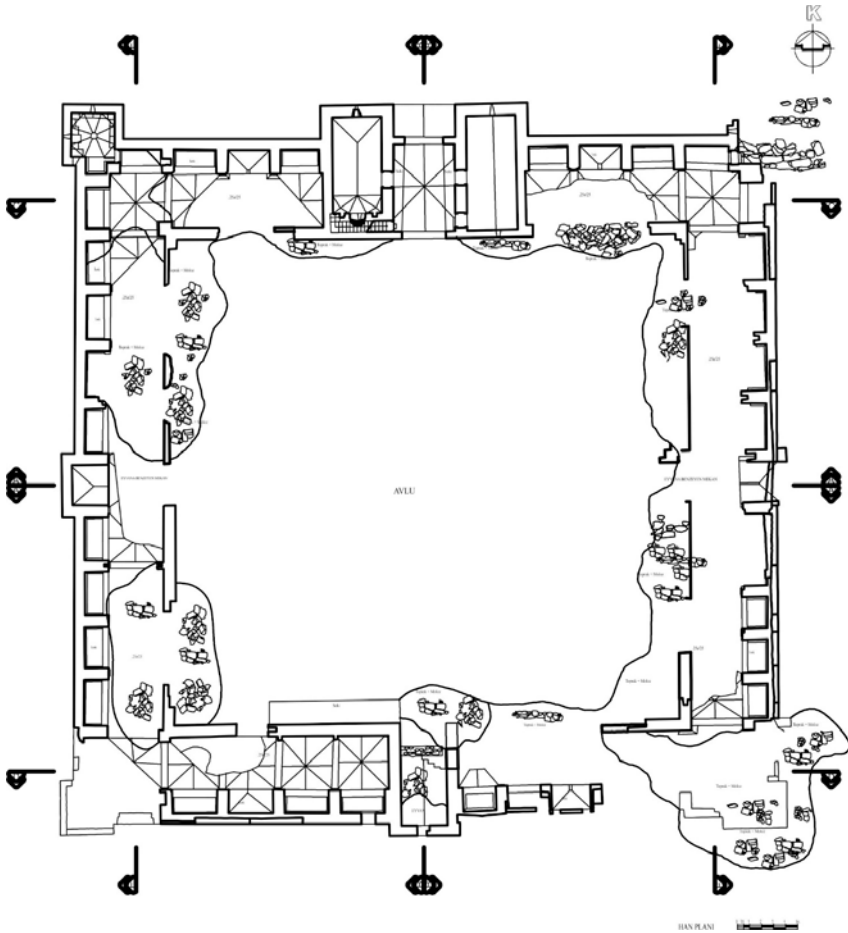
Şekil 3. Ba'rûr Hanı Rölöve-Plan, Arkeolojik Kazı ve Temizlik Çalışmalarından Önce (Güler. 2013)

Avlunun kuzey tarafında giriş eyvanı, güney tarafında ise yapının ana eyvanı yer almaktadır. Giriş eyvanının doğu tarafında mescid, batı tarafında han görevlilerine ait olduğu düşünülen bir oda bulunmaktadır (Şek.3-6).

Ortasında kareye yakın büyük dikdörtgen bir avlu ile avlunun etrafında yer alan mekânlardan oluşan plan şemasıyla (Şek.3), Anadolu'daki han-kervansaraylardan farklılık arz eden Ba'rûr Hanı'nın, Suriye'deki Eyyubî4 ve Memluklu5 kervansaraylarına benzerliği açıkça görülmektedir (Güler, 1994).

rinde yer alan mekânlardan, yalnızca kuzeybatı köşedeki mekân, günümüze sağlam olarak ulaşmıştır (Şek.4,7). Bununla birlikte kuzeydoğu köşesindeki, köşe mekânın da çok az bir kısmı sağlam olarak mevcuttur (Şek.4,7,42). Güneydoğu ve güneybatı köşelerinde yer alan mekânların ise sadece zeminde duvar izleri görülmekteydi (Şek.3).

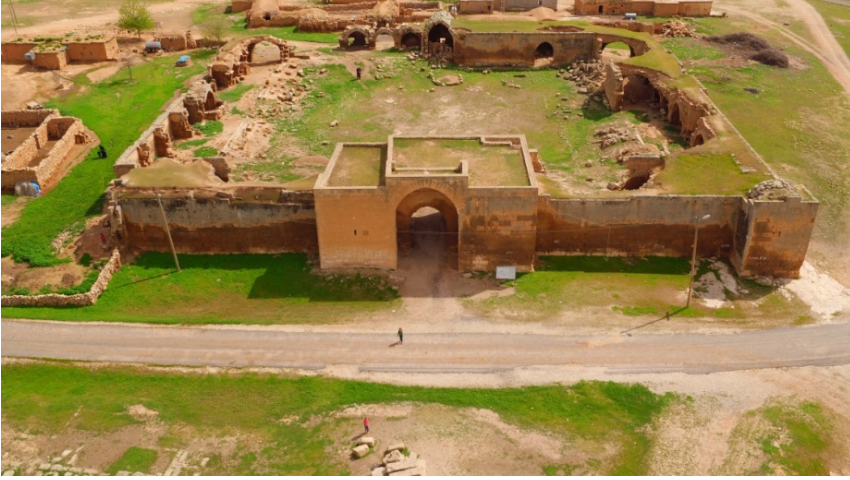
Şekil 4. Ba'rûr Hanı Hava Fotoğrafi –Kuzey Cephesi ve Avlu (Y. Küçük, 2017)

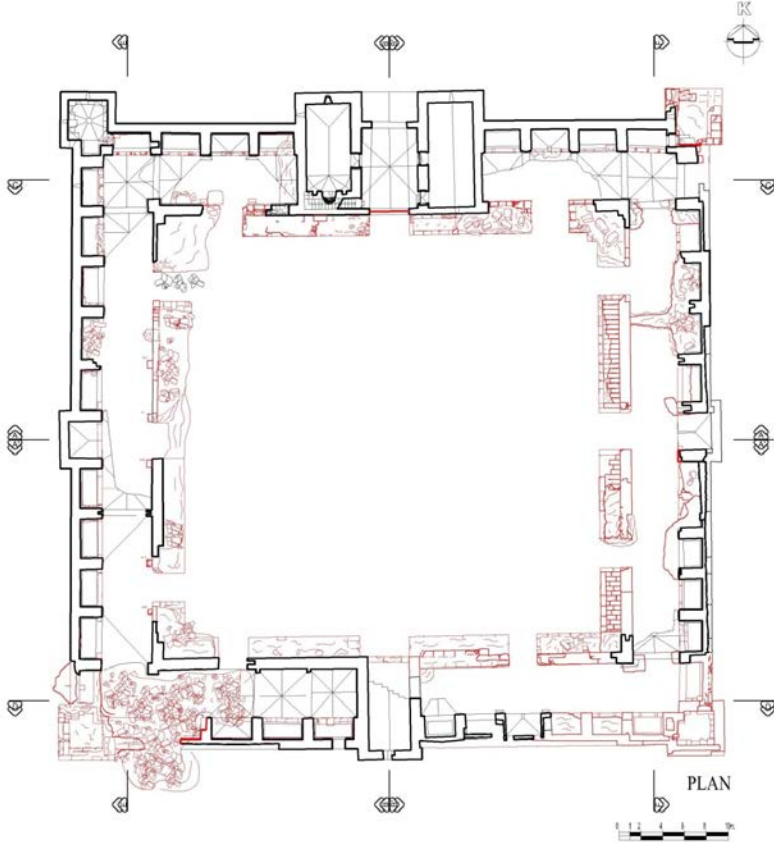
Şekil 7. Ba'rûr Hanı Rölöve-Plan, Arkeolojik Kazı ve Temizlik Çalışmaları Sonrası (Ortaya çıkan kısımlar kırmızı renkle belirtilmiştir.) (Güler, 2019)

İnan ve yapının tamamına yakınına dolaşan genişçe bir koridor şeklindeki mekânlarda, bu mekânlara açılan nişlerde, yapının köşe mekânlarında, güney ve doğu cephelerinde olmak üzere, yapının yaklaşık olarak tamamında yapılmıştır (Şek.7-11).

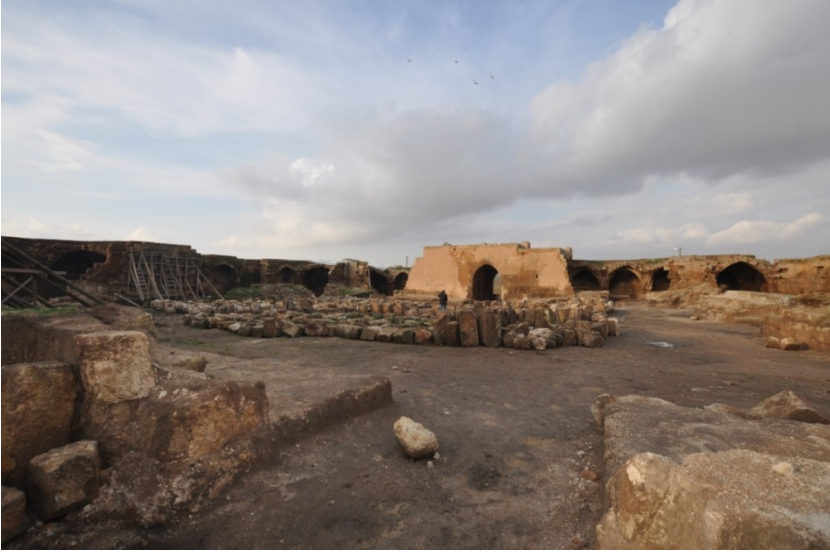
Şekil 13 Avlu - Kuzey Batı, Kazı Ve Temizlik Çalışmaları Sonrası

2018 yılının ekim ayında yapının öncelikle avlusunda bulunan moloz taş ve toprak avludan çıkarılarak avlu temizlenmiştir (Şek.10-17). Bu temizlik çalışmaları sonucunda avlunun güney tarafında zemindeki ana kayaya ulaşılmıştır.

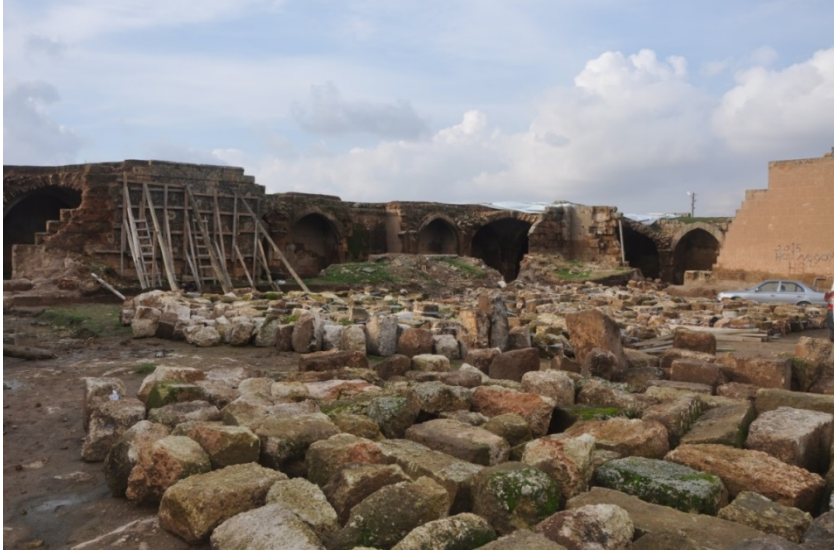
Şekil 15. Avlu - Kazı Ve Temizlik Çalışmaları Sonrası, Batı Tarafı

Koridor şeklindeki mekânlardaki moloz taş ve toprak temizlenirken, bu kısımlardaki moloz içerisinde bulunan, yapının duvarlarına ve üst örtülere ait olan taşlar, çıkarıldıkları yerlere göre gruplandırılarak avluda istiflenmiştir (Şek.15-17).

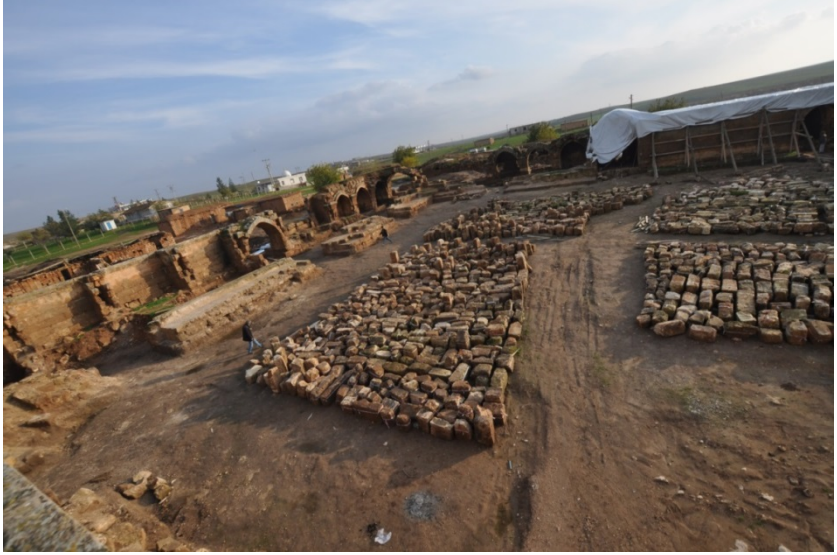
Şekil 16. Avlu - Kazı Ve Temizlik Çalışmaları Sonrası, Doğu ve Güney Tarafı

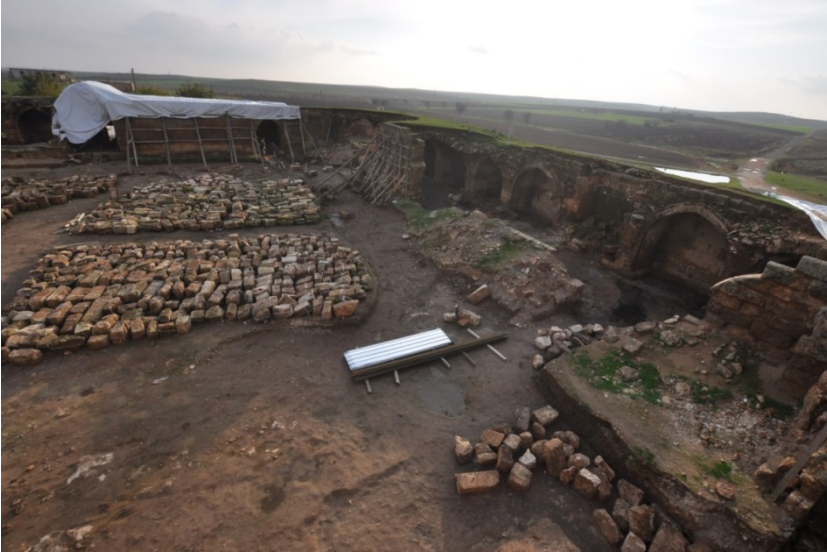
**Şekil 17. Avlu - Kazı Ve Temizlik Çalışmaları Sonrası, Güney ve Batı Tarafı**

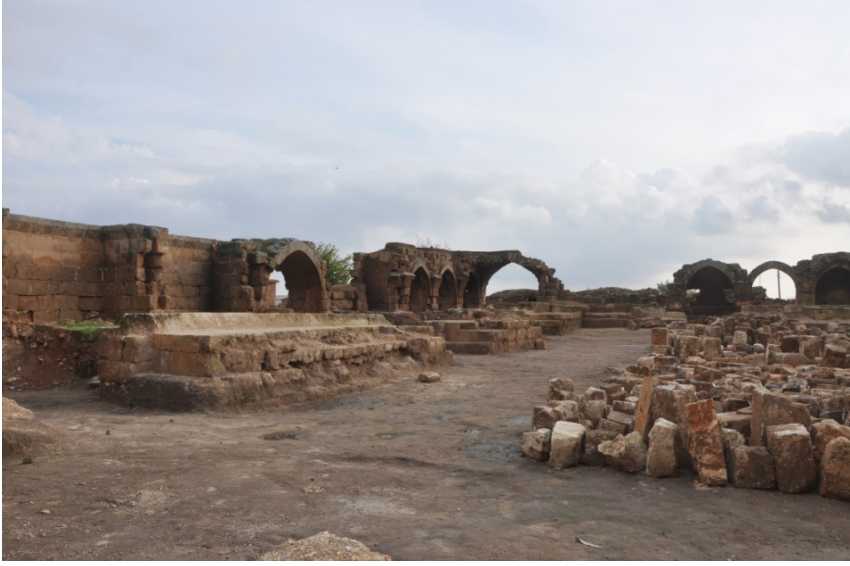
Şekil 19. Avlu – Doğu Tarafı ve Sekiler

**Sekiler:** Avlu duvarlarının kenarlarında sekilere ait olduğu anlaşılan duvar parçaları bulunmaktadır. Bunlardan, avlu duvarının güneybatı köşesindekiler ile doğu duvarının ortasındaki seki kalıntıları, açıkta olduğundan kazılardan önce de görülebilmekteydi. Avlu duvarlarının kenarlarında bulunan moloz ve toprak dolgu kaldırıldığında avlunun dört tarafında da sekilerin olduğu anlaşılmıştır. Avludaki sekiler üzerindeki moloz ve toprak kaldırıldığında, sekilerin gerçek kotları ve boyutları ortaya çıkarılmıştır (Şek. 18-22).

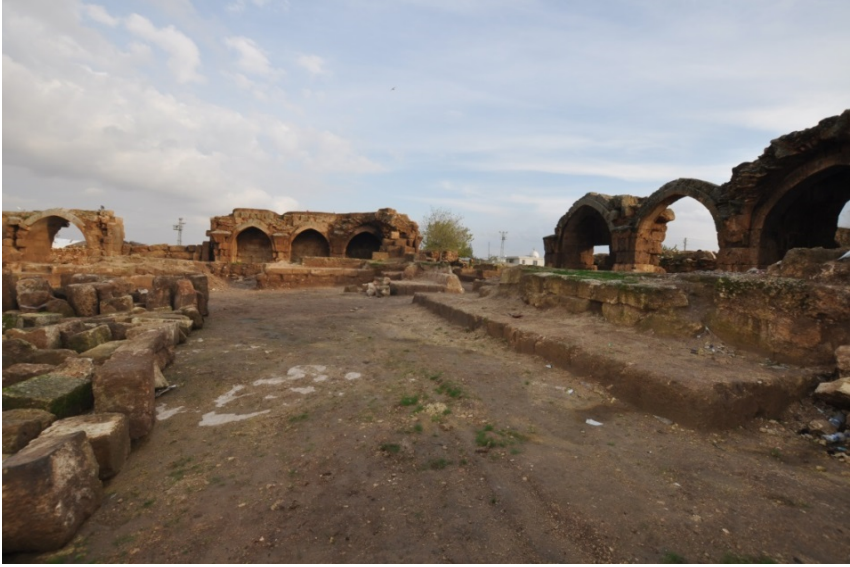
Şekil 20. Avlu – Güney Ve Doğu Tarafı, Kazı Ve Temizlik Çalışmaları Sonrası

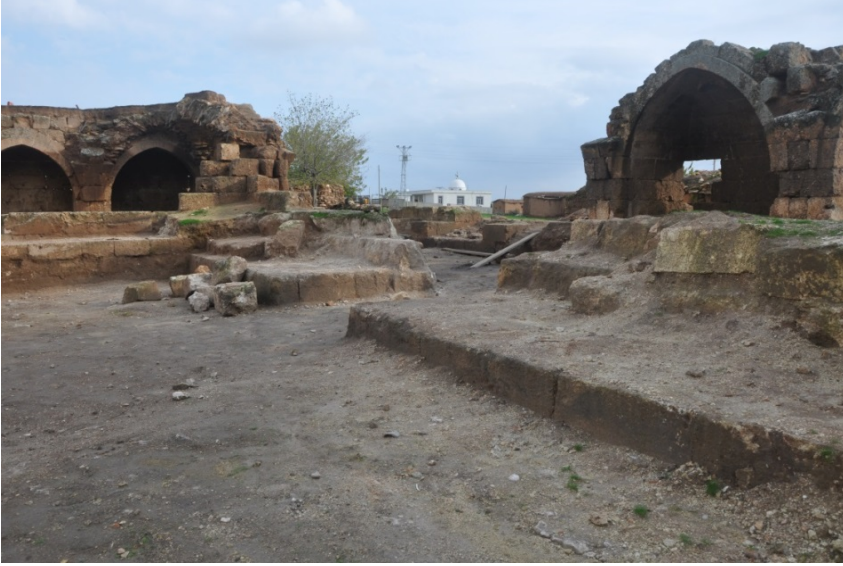
Şekil 21. Avlu – Güneydoğu Tarafı, Kazı ve Temizlik Çalışmaları Sonrası-Detay

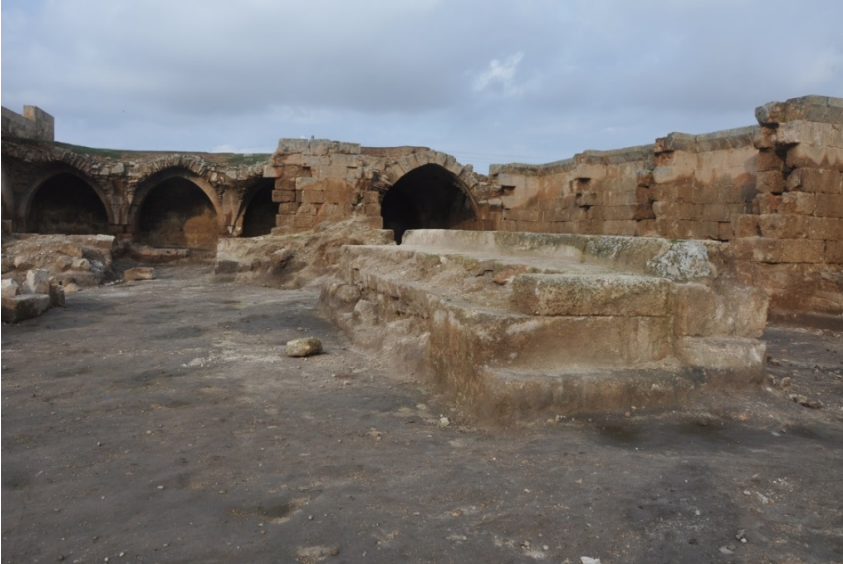
Şekil 22. Avlu – Doğu Tarafı ve Sekiler

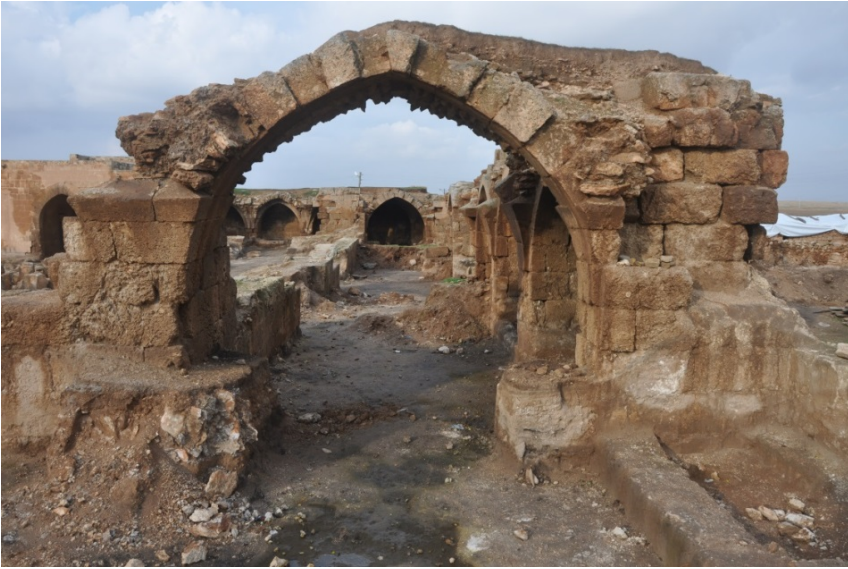
Şekil 26. Avlunun Doğu Tarafında Bulunan Koridor Şeklindeki Mekânlar, Kazı Ve Temizlik Çalışmaları Sonrası

**Koridor Şeklindeki Mekânlarda Yapılan Kazı Ve Temizlik Çalışmaları:** Avlunun her iki tarafında bulunan ve yapının tamamına yakınına dolaşan genişçe bir koridor şeklindeki mekânların kazı ve temizlik çalışmaları yapılmıştır (Şek.23-33).

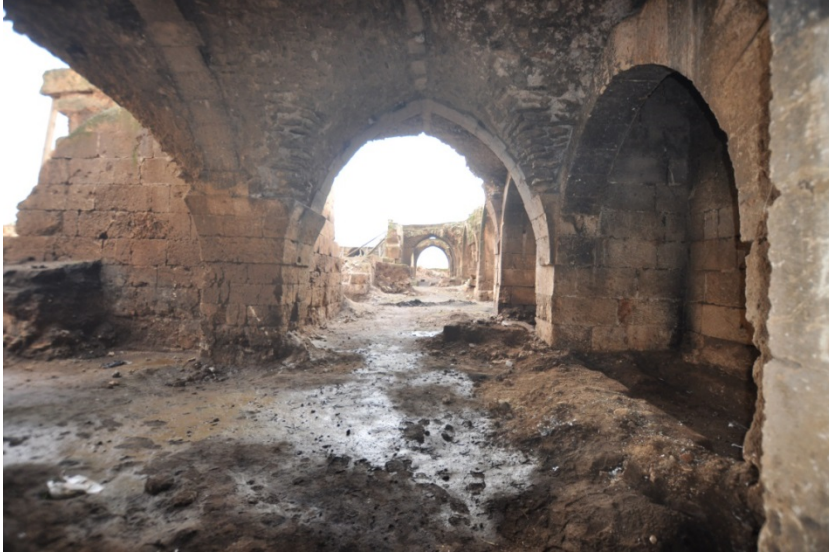
Şekil 33. Avlunun Batı Tarafında Bulunan Koridor Şeklindeki Mekânlar, Kazı Ve Temizlik Çalışmaları Sonrası

Koridor şeklindeki mekânlardaki moloz taş ve toprak temizlendiğinde, mekânların zemin malzemesinin toprak olduğu anlaşılmıştır (Şek.35-39). Toprak zemin ise ana kayaya oturmaktadır. Bu kısımların zeminin, güneyden-kuzeye doğru eğimli olduğu, yani zeminin düz olmadığı anlaşılmıştır (Şek.33).

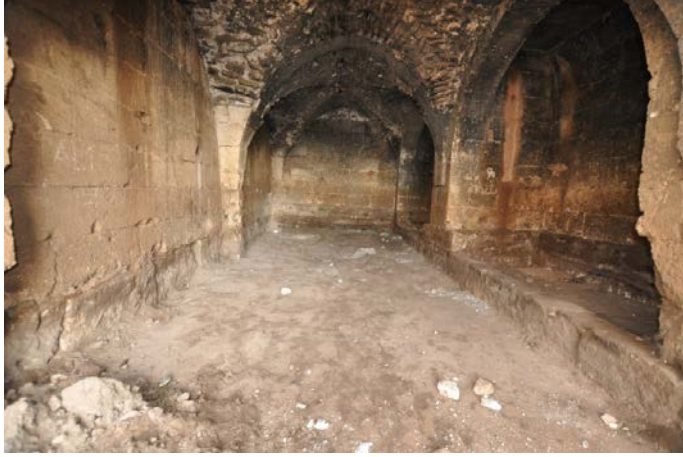
**Şekil 34. Avlunun Güneybatı Tarafında Bulunan Koridor Şeklindeki Mekânların Zemini ve Nişler**

Koridor şeklindeki mekânların güneybatı taraflarında yüzeye yakın bir kısımda ana kayaya ulaşılmıştır (Şek.34).

**Nişlerde Yapılan Kazı Ve Temizlik Çalışmaları:** Koridorlar şeklindeki mekânlara, açılan büyükçe nişlere benzeyen mekânlardaki moloz ve toprak dolgular kaldırıldığında, nişlerin özgün kotu ve nişlerin önündeki sekilerin ait, bir sıra taş ortaya çıkmıştır (Şek. 34,35,37,40,41).

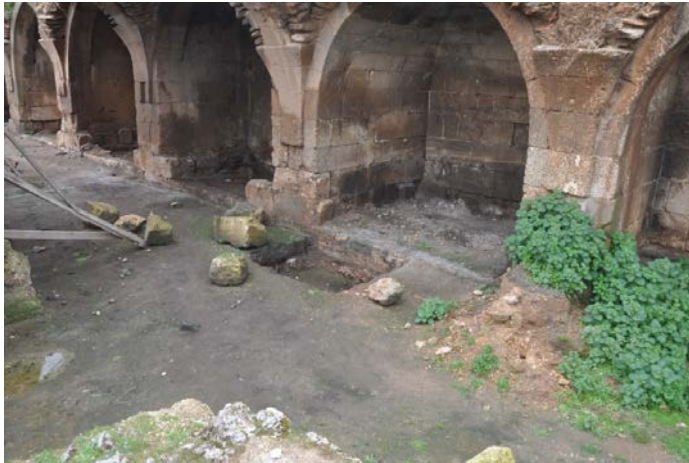
**Şekil 35. Avlunun Batı Tarafındaki Koridor Şeklindeki Mekânlardaki Zemin Kazısı**

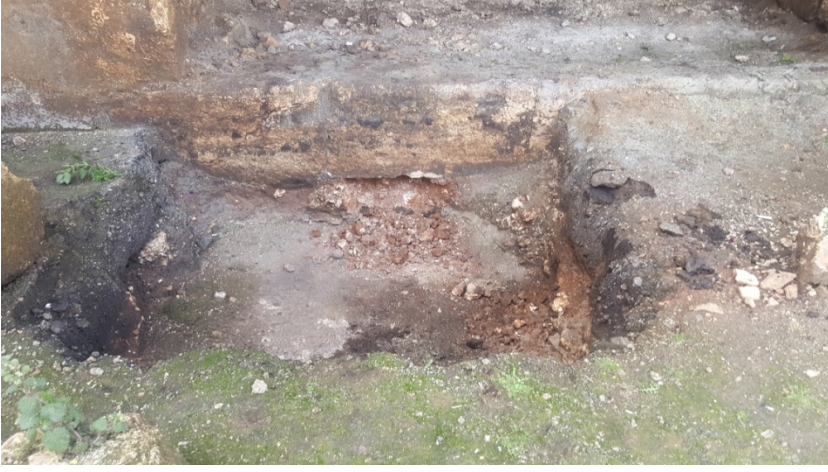
Şekil 36. Avlunun Batı Tarafındaki Koridor Şeklindeki Mekânlardaki Zemin Kazısı, Detay

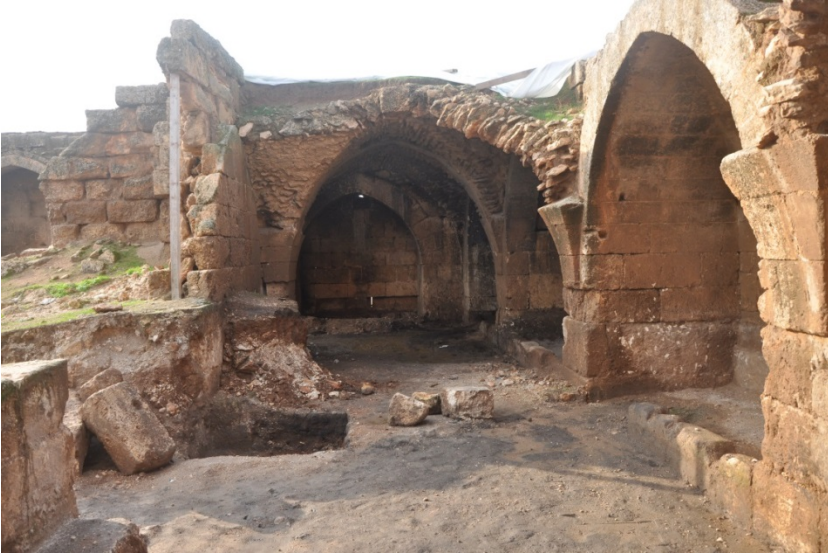
Şekil 37. Avlunun Kuzeybatı Tarafındaki Koridor Şeklindeki Mekânlardaki Zemin Kazısı

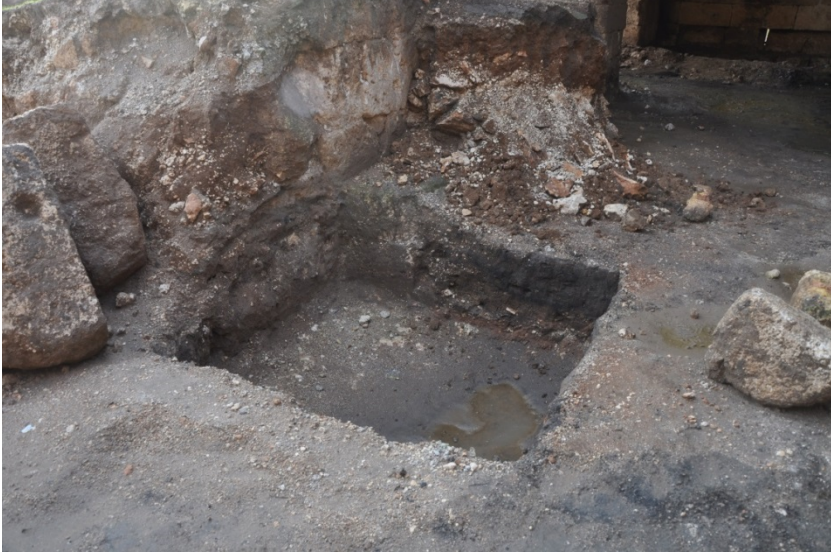
**Şekil 38.** Avlunun Kuzeybatı Tarafındaki Koridor Şeklindeki Mekânlardaki Zemin Kazısı, Detay

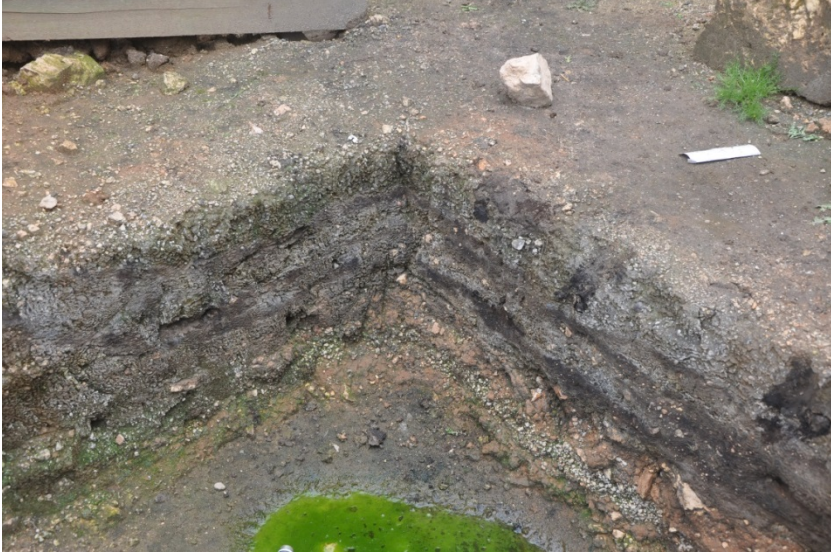
**Şekil 39.** Avlunun Kuzeybatı Tarafındaki Koridor Şeklindeki Mekânlardaki Zemin Kazısı, Detay

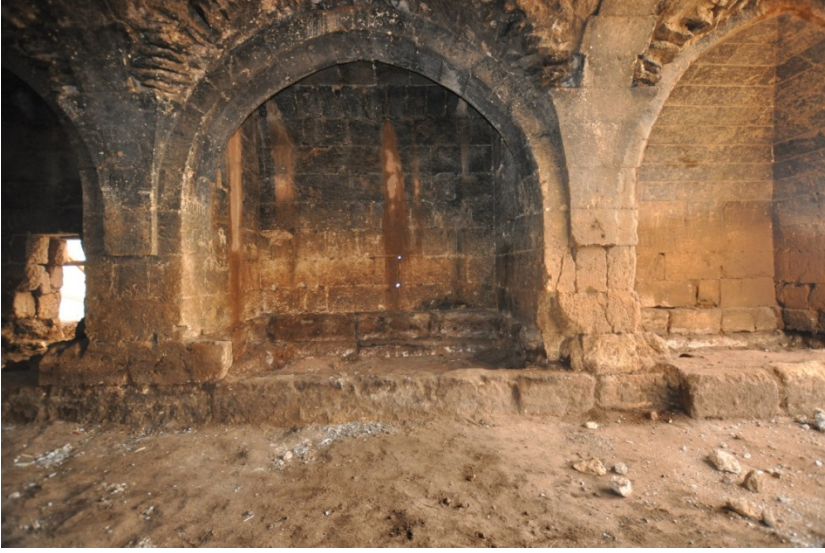
**Şekil 40.** Avlunun Güneybatı Tarafında Bulunan Koridor Şeklindeki Mekânlara Açılan Nişler ve Nişlerin Sekileri

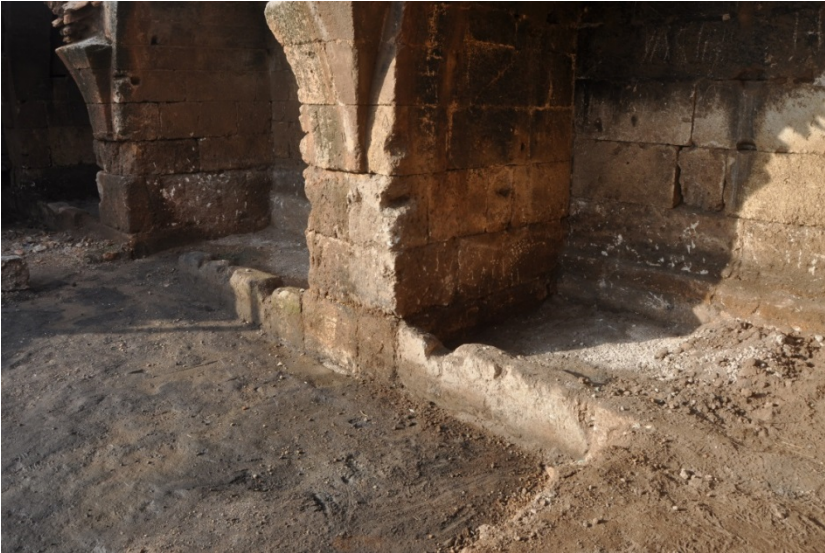
**Şekil 41.** Niş Sekileri-Detay

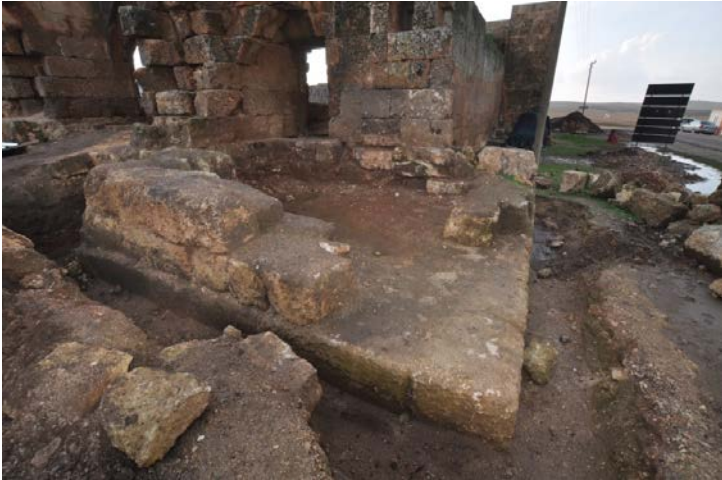
Şekil 43. Kuzeydoğu Köşe Mekânı, Kazı Ve Temizlik Çalışmaları Sonrası

Kuzeydoğu, köşe mekânındaki yer alan moloz taş ve toprak temizlenerek, mekânın zemini ve duvar izleri belirlenmiştir (Şek. 42,43).

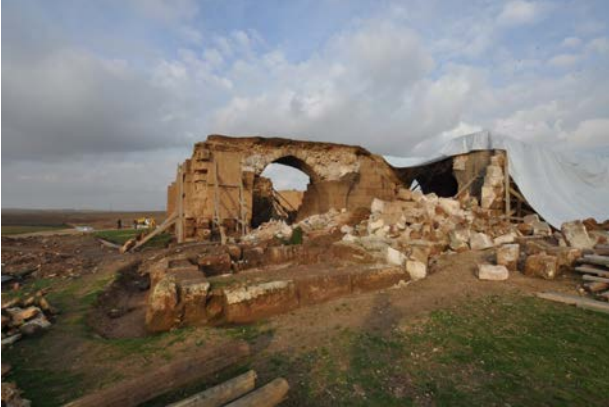
Şekil 46. Güneybatı Köşe Mekânı, Kazı Ve Temizlik Çalışmaları Sonrası

Güneydoğu ve güneybatı köşelerinde yer alan ve duvar izleri yer yer görülebilen köşe mekânlarının, üzerindeki toprak kaldırılarak duvar izleri ve orijinal zemin kotu ortaya çıkarılmıştır (Şek.44-48).

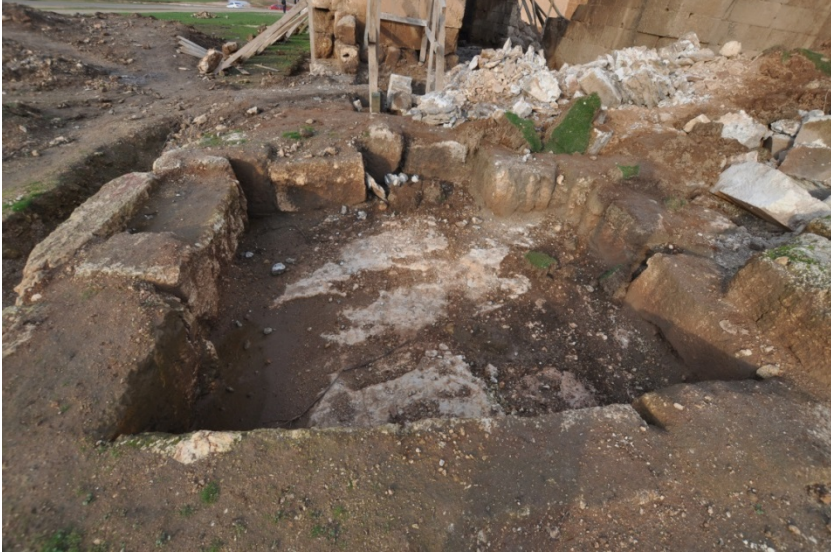
**Şekil 47. Güneybatı Köşe Mekânı, Kazı Ve Temizlik Çalışmaları Sonrası**

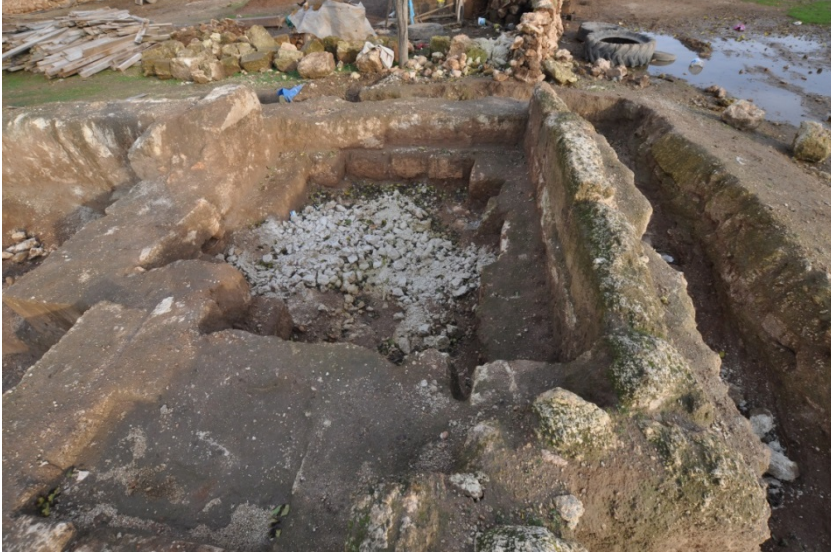
**Şekil 48. Güneydoğu Köşe Mekânı, Kazı Ve Temizlik Çalışmaları Sonrası**

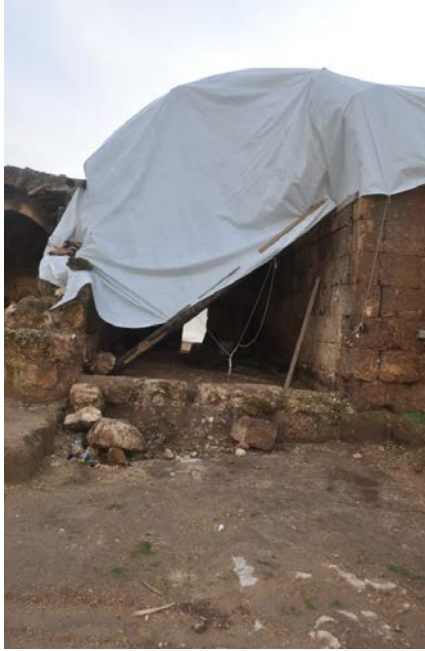
Şekil 50. Ana Eyvan, Kazı Ve Temizlik Çalışmaları Sonrası

Eyvandaki kazı ve temizlik çalışmasında, taş ve toprak moloz içerisinde bulunan ve eyvanın duvarlarına ve üst örtüsüne ait olan taşlar da avluda istiflen-

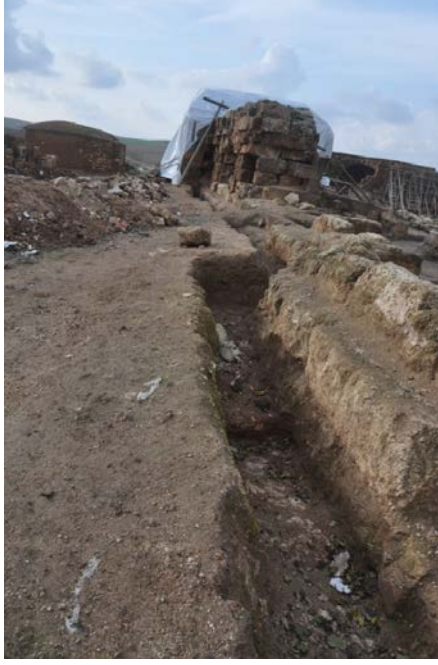
Şekil 55. Güney Cephesi, Zemin Kazısı

Büyük oranda yıkılmış ve tahrip olmuş olan yapının, doğu ve güney cephelerinde kazı ve temizlik çalışmaları yapılmıştır (Şek.51-54). Yapılan kazılarla, duvarların ön kısmında bulunan toprak dolgu, ana kayaya kadar kazılarak, cephe duvarları ve duvarlara ait izler açığa çıkarılmıştır (Şek.55).

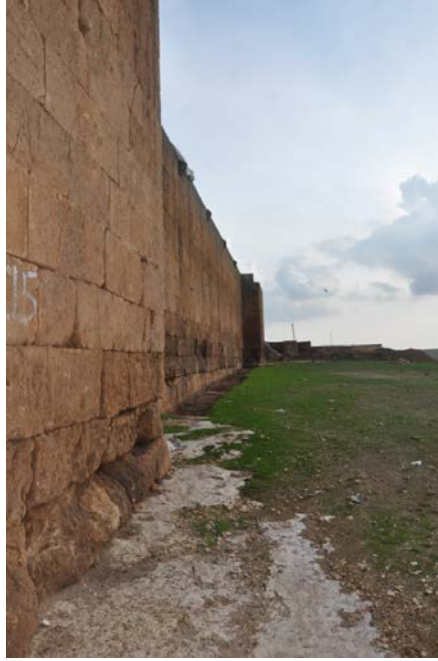
Şekil 56. Batı Cephesi Zemin Kazısı Ve Ana Kaya

Kuzey ve batı cephelerinde de zemindeki toprak temizlenerek, zemindeki ana kaya açığa çıkarılmıştır (Şek.56).
