Araştırma Makalesi

Kent Dışı Otoyollardaki Hatalı Dever Tespitine Yönelik Gömülü Sistem Uygulaması

Embedded System Application Intended for Detecting Faulty Superelevation on out of City Highways

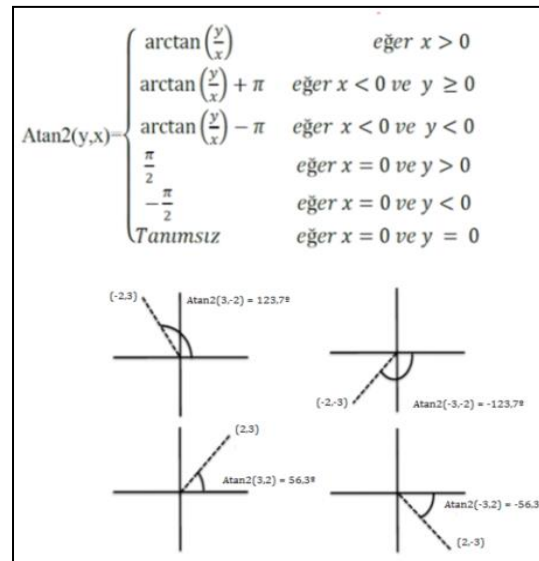
Şekil 3. Atan2 Fonksiyon Metodu

Eğim açısını elde edebilmesini sağlayan ivme değerleridir. İvme değerleri bilindiği üzere kartezyen koordinat sisteminin bir parçasıdır. Eğim ise trigonometrik koordinat düzleminde yer almaktadır. Elde edilen ivme değerlerinden eğim verileri bulunabilmektedir. Bu işlem Python programlama dilinde kullanılan ve trigonometrik değerlerin yorumlanmasını sağlayan Atan2 fonksiyon metodu kullanılarak yapılmaktadır. Atan2 fonksiyonu başlangıç noktası ile bilinen x , y koordinatları arasındaki doğrunun X eksenine açıyı radyan cinsinden döndürmektedir. Şekil 3'te Atan2 fonksiyonun çalışma metodu gösterilmektedir. Özetle elde edilen ivme değerleri üzerinde Atan2 metodu kartezyen koordinatlar ile trigonometrik koordinatlar arasında bir bağ kurmaktadır.

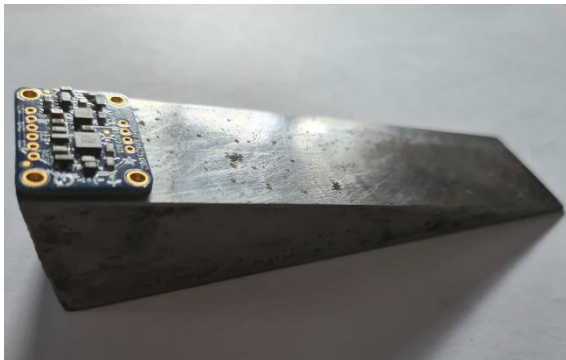
(a)

(b)

Şekil 6. Metal Yüzey Üzerindeki Sensör Testleri (a: Test 1, b: Test 2)

Yapılan kalibrasyon testinde uygulama sensörü olarak seçilen FXOS8700 sensörünün hesaplanan $13,69^\circ$ ’den ne kadar saptığı belirlenmektedir. Bu test için eğim sensörü metal yüzey ve zemin üzerinde iki farklı konumda Şekil 6’daki gibi test yapılmıştır. Sonuçlar Tablo 5’de verilmektedir.

Durum	Test 1	Test 2
Sapma Açısı	1,57°	1,13°
Zemin Üstündeki Metal Yüzeyin Yatayla Yaptığı Aç	-11,44°	-11,92°
Ölçüm Sonuç Değeri	13,01°	13,05°

Kalibrasyon testi, sonucu etkileyecek birtakım hususlar gözetilerek yapılmıştır. Bu hususlardan birisi ölçüm sonucunu etkileyecek olan kalibrasyon testinin gerçekleştiği zeminin eğim ölçüsüdür. Bu değer kalibrasyon testinden önce gelişmiş hassas ölçüm yapabilen iki adet eğim ölçer aygıtıyla ölçülerek Tablo 5'deki Test 1'de sapma açısı 1,57° olarak gösterilmiştir. Sapma açısının üstüne yerleştirilen metal yüzeyin eğim değeri 13,69°'dir. Kalibrasyon testindeki sensörün metal yüzeyde ölçtüğü değer -11,44°'dir. Sapma açısı pozitif yönde bir eğime sahiptir, bu sebeple sensörün negatif yönde -11,44° ölçüm yapmış olması sapma açısı ortadan kaldırıldığında sensörün 13,01°'lik ölçüm yaptığı sonucuna ulaşılmaktadır. Sonuç olarak sapma açısının ölçüm hesabına etkisi ortadan kaldırıldığında sensör metal yüzey üzerinde 13,01°'lik bir ölçüm gerçekleştirmiştir. Aynı kalibrasyon testi aynı koşullar altında zeminin farklı bir noktasında tekrar edilerek Tablo 5'de Test 2 olarak paylaşılmıştır.

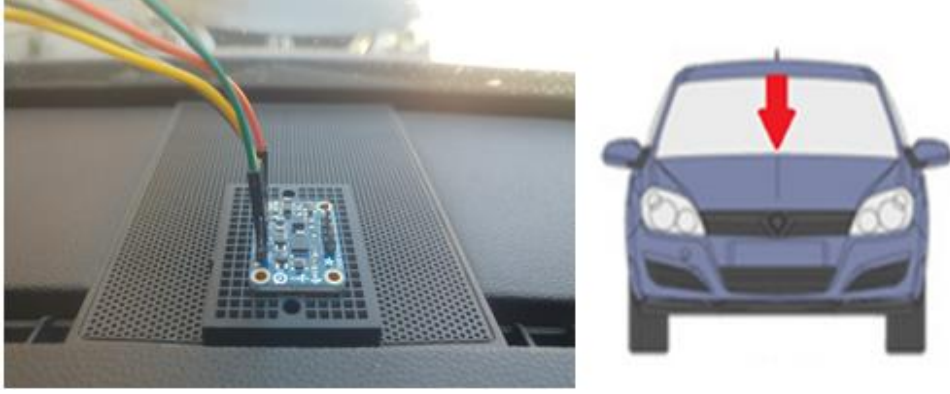
Şekil 7. Araç İçi Sensör Noktası Taslakla Beraber İç Görünüm

Yol eğim verilerinin ve yolun araca uyguladığı enine eğim verilerinin en sağlıklı alınacağı araç içi nokta, gövdenin altında bulunan akslara ve süspansiyona yakın kısımlardır. Fakat buraya konacak bir sensörün, araç içinde çalışmak zorunda olan bilgisayar sistemiyle bağlantısı araç dışı faktörler yüzünden (rüzgâr, sabitlemede yaşanan bir takımlar sorunlar veya bağlantı kablolarının iletim sağlayamaması gibi) oldukça zor olacaktır. Bu yüzden sensör araç içinde düz bir noktada sabitlenmiştir. Şekil 7’de uygulama aracının orta noktasındaki sensör alanı gösterilmiştir.
