MIG VE ARK KAYNAĞI İLE TAMİR EDİLMİŞ AISI 1050 ÇELİĞİNİN TRİBOLOJİK ÖZELLİKLERİNE KAYNAK TELİNİN ETKİSİNİN İNCELENMESİ

INVESTIGATION OF THE EFFECT OF WELDING WIRE ON THE TRIBOLOGICAL PROPERTIES OF AISI 1050 STEEL REPAIRED BY MIG AND ARC WELDING

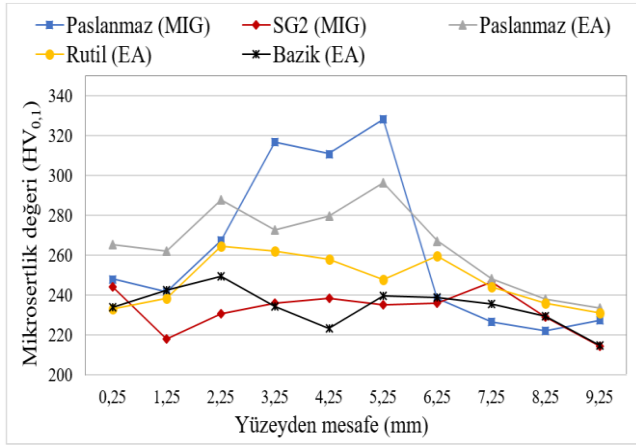
Şekil 4. Tamir Edilmiş Numunelerin Yüzeyden İçeriye Mikrosertlik Dağılım Grafiği.

Şekil 4' te kaynakla tamir edilmiş beş numuneye ait yüzeyden içeriye doğru 1 mm mesafelerde alınmış mikrosertlik değerleri ve Tablo 3' te tamir edilmiş numunelerin ortalama mikrosertlik değerleri verilmiştir. Yüzeyden içeriye doğru alınan mikrosertlik ölçümlerinde dalgalanmalar belirlenmiştir. Bu durumun nedeni ilave dolgu tellerinin kaynak havuzu içinde ergiyerek kompozit bir mikroyapı oluşturmasından kaynaklanmaktadır. Aynı zamanda kaynak havuzu içindeki soğuma hızı farklılıklarının da bu duruma neden olduğu düşünülmektedir. İşlemsiz AISI 1050 numunenin ortalama mikrosertlik değeri 219.7±10.1 HV_{0.1} olarak ölçülmüştür. Kaynakla tamir edilmiş numunelerin tümünde ortalama mikrosertlik değerleri

işlemsiz AISI 1050 numunesinden yüksek çıkmıştır. Paslanmaz (MIG), SG2 (MIG), paslanmaz (EA), rutil (EA) ve bazik (EA) kaynak telleri ile tamir edilmiş numunelerin ortalama mikrosertlik değerlerinde sırasıyla yaklaşık olarak %19.5, %5.5, %20.5, %12.5 ve %6.5 değerinde artış olmuştur. En yüksek sertlik değerleri paslanmaz tel kullanılan kaynaklı tamir yöntemlerinde elde edilmiştir. Bu durumun, paslanmaz tellerin içinde bulunan Ni ve Cr elementlerinin muhtemel karbür yapıları oluşturması ile ilgili olduğu düşünülmektedir. Kaynaklı tamir yöntemi uygulanmış numunelerde sertlik artışının ana nedeni kaynak akımı ile ergitilen bölgelerdeki ısı girdisi ve hızlı soğuma etkisidir. Kaynakta çıkan yüksek sıcaklık sonrası soğuma hızı, kritik soğuma hızını aştığında bu bölgelerde sert bir yapı olan martenzitik yapı oluşumu görülür. MIG yönteminde kullanılan teller 1,2 mm ve EA yönteminde kullanılan teller 3.25 mm çapındadır. Çapı düşük olan MIG yöntemi tellerinde numuneler üzerinde açılan kanalları tamir etmek için daha çok paralel kaynak dikişi atılması gerekmektedir. Daha yüksek sayıda atılması gereken paralel kaynak dikişleri daha önce atılan kaynak dikişlerini ilave ısıya maruz bırakmıştır. Bu durum bu numunelerin sertliğinde bir miktar azalmaya neden olmuştur.

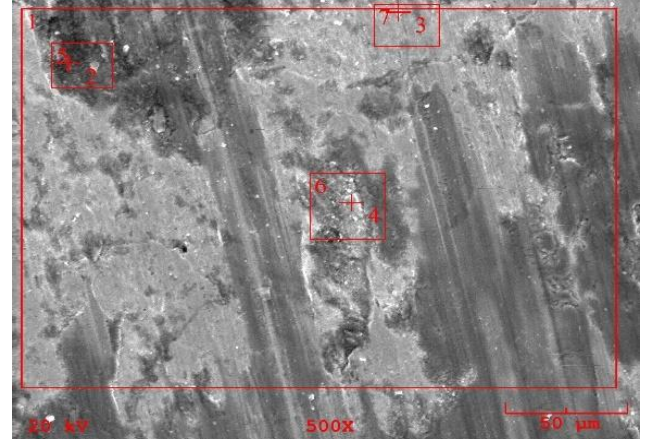
Şekil 9. Paslanmaz (EA) Numunesinin Aşınma Kanalı SEM Görüntüsü ve EDS Analizi Sonuçları.

Paslanmaz (EA) numunesinin aşınma kanalının SEM görüntüsü ve EDS analizi sonuçları Şekil 9' da verilmiştir. Bu numunenin aşınma kanalı incelemeleri sonucunda geniş abrasif izler ve ince triboksit tabakalarının varlığı tespit edilmiştir. Aşınma kanallarında tespit edilen triboksit tabakalarının varlığı EDS analizlerinde tespit edilen oksijen elementi varlığı ile ispatlanmıştır. Artan aşınma mesafesi ve yüklerin etkisi ile triboksit tabakaları kırılarak yüzeyden ayrılmıştır. Oksit tabakalarının aşınma yüzeyinden kalkması bu numunede diğer numunelere kıyasla daha yüksek sürtünme katsayısı oluşmasına neden olmuştur. Aynı zamanda yüzeyden kalkan triboksit tabakaları temas ara yüzeyinde kalarak üçüncü cisim gibi davranmış ve abrasif aşınmanın etkilerinin daha da şiddetlenmesine neden olmuştur. Bu nedenle bu numunede yüksek aşınma oranı ve sürtünme katsayısı belirlenmiştir. Bu numunede ana aşınma mekanizmasının abrasif ve oksidatif aşınma olduğu şeklinde yorumlanmıştır.
