Yeni Bulgular Işığında Tire Kutu Han

Ertan DAŞ*

ÖZ

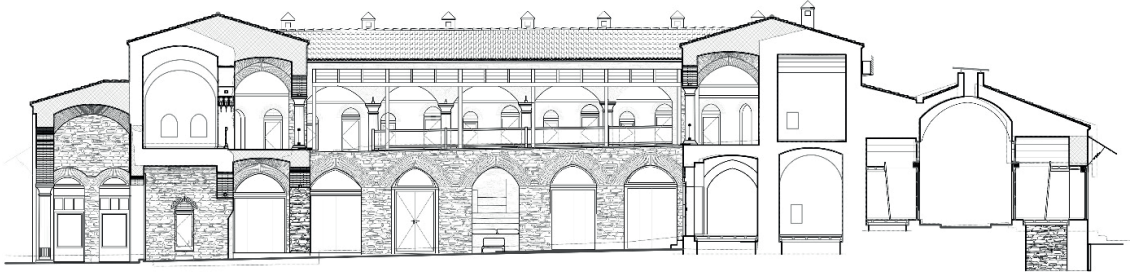
Şek.8-Doğu-batı kesiti (restorasyon projesinden).

Üst kat revakının kuzeydoğu ve güneydoğu köşelerinde yer alan kemerlerin alt kattakilerle aynı özellikleri taşıyan payeler üzerine oturduğu kesindir. Aynı şekilde, zemin çalışmaları sırasında güneybatı köşede de "L" şekilli payelere ait izlerin tespiti, üst katı dört yönden çevreleyen revakın köşelerde paye, aralarda ise sütunlardan oluştuğu sonucuna ulaştırmaktadır (Fot.13). Avlunun doğu ve güney kanatlarında, alt kat payelerinin üst hizasında, in-situ halinde tespit edilen sütun altlıkları ile gerek yerinde gerekse avlu içinde ele geçirilen sütun parçaları bu düşünceyi desteklemektedir.

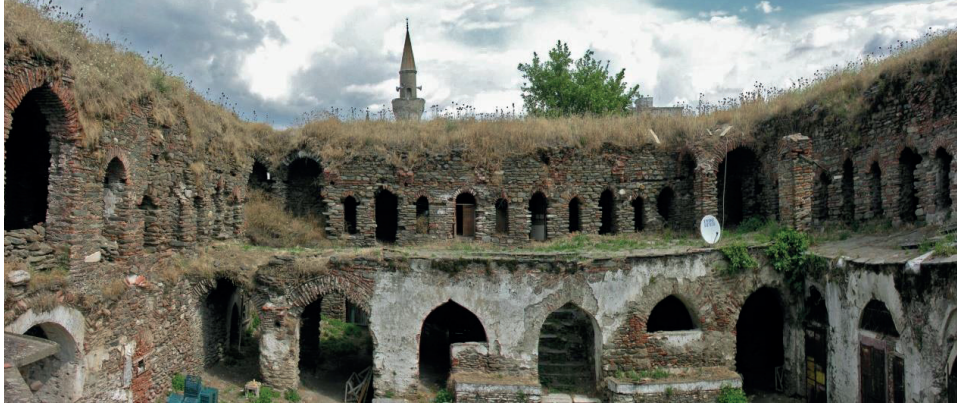
Fot.2- Restorasyon öncesi avludan bir görünüş.

Kareye yakın dikdörtgen bir alan üzerine oturan yapı, Osmanlı dönemi şehir içi hanları içinde, *avlulu, iki katlı, iki katı da revaklı* hanlar grubundandır.⁸ Dört yönden dükkanlarla çevrelenmiş olan yapının güney cephesi bitişiğindeki dükkanlar, günümüzde de canlı bir ticaret alanı olan Tahtakale meydanına; doğu cephesi bitişiğindeki dükkanlar arastaya; kuzey ve batı cephesindeki dükkanlar ise birer sokağa açılmaktadır. Yapının eyvan şekilli girişi batı cephesi üzerindedir (Şek. 2, Fot. 1, 2).

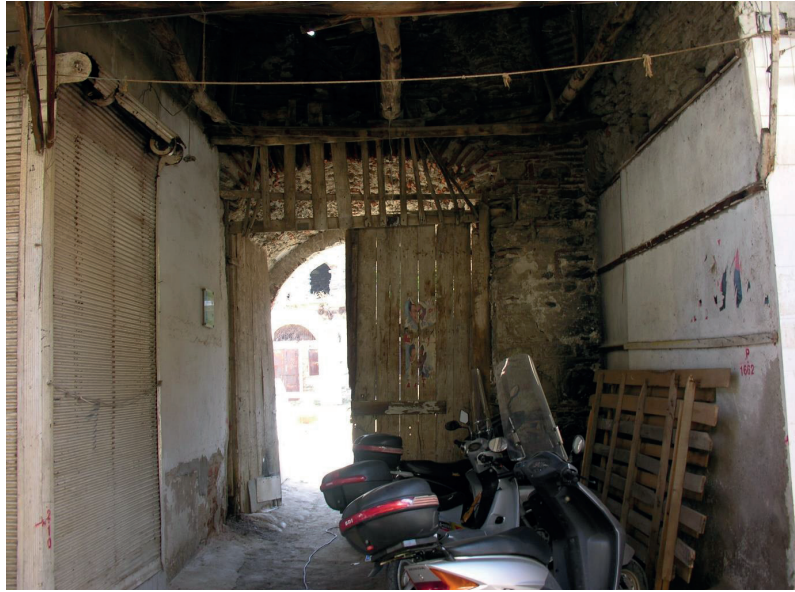
Fot.3- Giriş eyvanının çalışma öncesi görünüşü.

1- Restorasyon çalışmaları sırasında, mevcut izlerden üzeri haç tonozlu olduğu tespit edilen giriş eyvanının iki yanında yer alan muhdes duvarların kaldırılması sonucu ortaya çıkan yeni veriler, giriş eyvanının daha önce öngörülen durumunu da yeniden değerlendirme gereğini doğurmuştur (Fot.3,4,5). Çalışmalardan önce, iki yanı kapalı, bir yanıyla sokağa açılan, üzeri haç tonozla örtülü bir giriş eyvanı şeklinde tahmin edilmiş ve restitüsyonu bu şekilde yapılmıştı (Şek.3). Çalışma öncesi, giriş eyvanının dip duvarında görülen mevcut tonoz izleri, ahır ve revak birimlerinde olduğu gibi, eyvanın da bir haç tonozla örtülü olduğunu göstermekteydi. Eyvanın iki yanındaki mekanların örtüsü yıkılmış olmakla birlikte, bu cephedeki diğer mekanların örtüsüyle uyumlu olarak, doğu-batı yönlü beşik tonozla örtülü olduğunu gösteren izler, her iki yandaki mekanın dip duvarları üzerinde görülebilmekteydi.

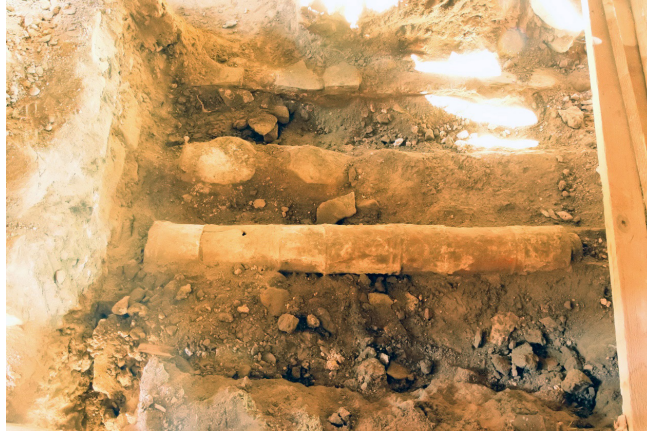
Fot.6- Ahırdaki iki paye arasında kalan künklere ait izler.

2-Ahırda ve zemin kat güney revakında bağlantıları belli olmayan su künkleri ortaya çıkarılmıştır (Şek.6, Fot.6). Özellikle ahırın doğu kanadında, avluya açılan ilk mekanın yakınında, kuzey güney doğrultusunda ilerleyen künk sistemi, handan daha önceki bir dönemle ilişkilendirmemize neden olmaktadır.²⁰ Nitekim, payeye kadar ilerleyen künk, paye nedeniyle kesintiye uğramakta ve payenin diğer yüzünden tekrar devam etmektedir. Bu durum, var olan bir sistemin üzerine, payelerin denk geldiği hatlar üzerindeki künkler tahrip edilerek hanın inşa edildiğini doğrulamaktadır. Ahırda tespit edilen bu künk hattı, avluda yapılan çalışmalar sırasında izlerini ortaya çıkarılan büyük bir havuza yönelmektedir.

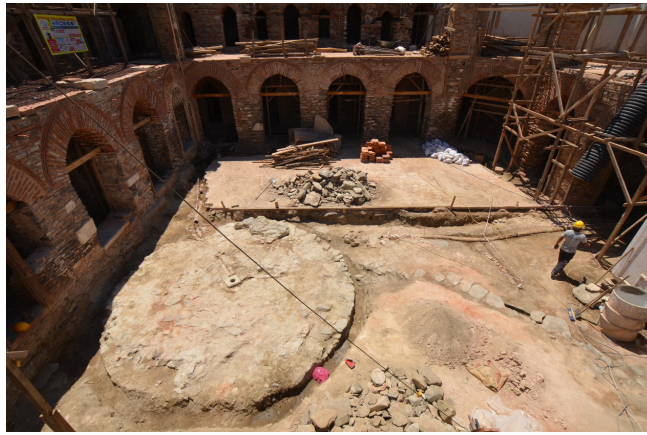
Fot.7- Çalışmalar sırasında avlunun görünüşü.

Avlunun yaklaşık ortasında kayrak taşlarıyla kaplı, kısmen günümüze ulaşabilmiş bir zemin ve bir su künküne ait ağız, fiskiye havuzuyla ilişkili olmalıdır. Ağızla bağlantılı künk hattı, batı istikametinde ilerleyerek giriş eyvanından sokağa kadar devam etmektedir (Fot.7-9). Künk hattının nihai bağlantısı kesin olarak tespit edilememiş olmakla birlikte, sokağın diğer tarafında yer alan Tahtakale Hamamı doğrultusunda ilerlediği gözlemlenmiştir.²³ Çalışmalar sırasında, kayrak taş kaplı zeminin yakın çevresinde, çokgen bir yapıya işaret eden mermer parçaların ortaya çıkması, buradaki izlerin bir fiskiye havuzuyla ilişkilendirilebileceği konusunda yol gösterici olmuştur. Mermer parçalar çokgen havuzun bir yüzünün ölçüsünü vermekte, dirsek yapan kısımların açısı ise bir sekizgeni tamamlamaktadır.

Avluda ortaya çıkarılan diğer bir unsur da, kuzeydoğu köşe yakınlarındaki daire şekilli bir başka havuz kalıntısıdır (Şek.6, Fot.7). Doğu kanat üzerindeki revak ve mekanlara girişi önemli ölçüde engelleyen bir konumdaki havuz, büyük oranda tahrip olmuş durumdadır. Havuzun zemin döşemesi altındaki tabliye, havuzu besleyen ve tahliye eden su künkleri ile merkezinde taş bir maksem günümüze ulaşabilmiştir. Havuza su taşıyan künkler, güneydoğu istikametinden makseme kadar takip edilebilmektedir. Havuzdan ahıra doğru ilerleyen, ancak büyük bir kısmı günümüze ulaşamadığı anlaşılan iki künk hattı, havuz suyunun tahliyesi ya da başka bir yere nakliyesini sağlayan kanallar olmalıdır. Hanın inşasından önce var olduğu anlaşılan ve ahırdaki iki paye arasında izlerine rastladığımız künk hattı ile bağlantılı olan avludaki büyük havuzun da handan önce yapılmış olduğunu söylemek yanlış olmayacaktır.

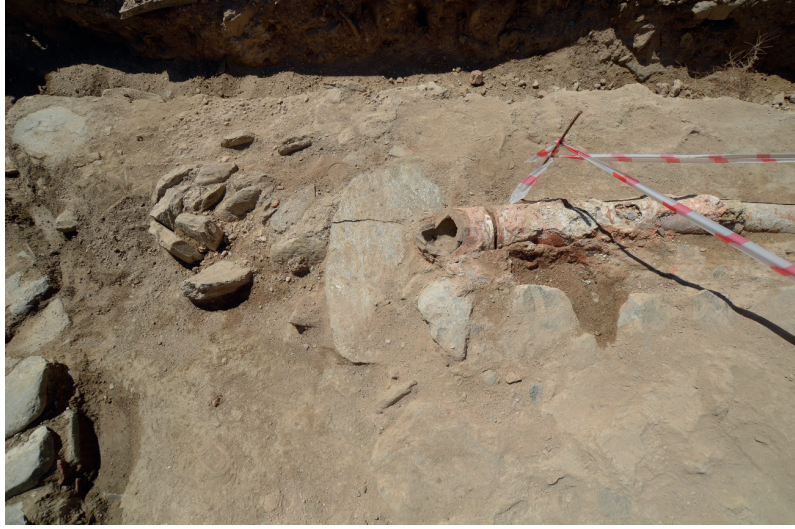
Fot.8- Fiskiye havuzunun zemini ve su transferini sađlayan künkler.

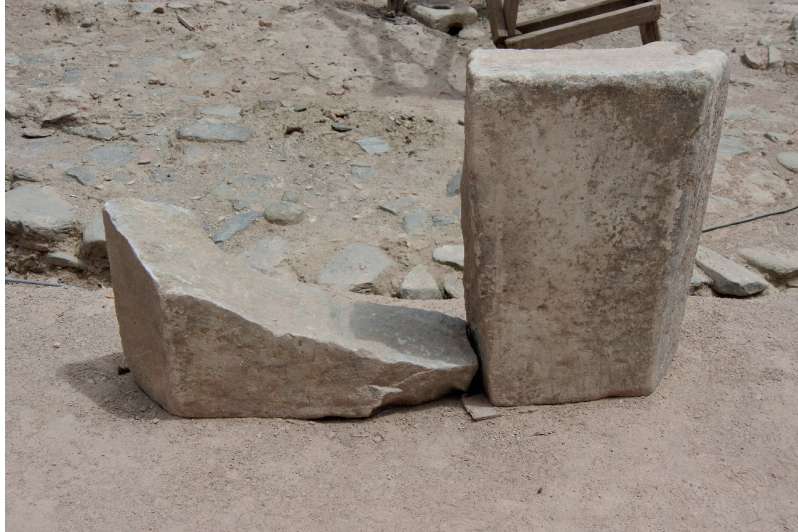
Fot.9- Fiskiye havuzuna ait mermer parçalar.

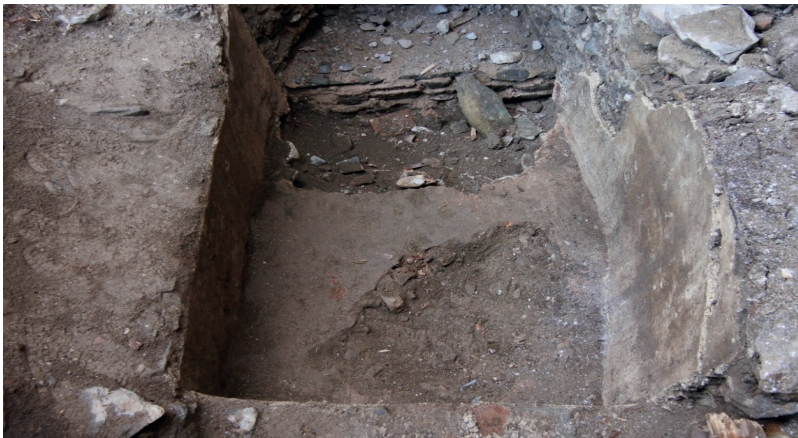
Fot.10- Güney revakı içindeki sarnıç/su deposu'na ait izler.

3-Güney revakının doğu ucunda, revak zemini oyularak oluşturulmuş, yaklaşık 1 metre derinliğinde sarnıç/su deposu (?) benzeri bir çukur tespit edilmiştir (Fot.8). Çukurun, günümüze ulaşabilen yan duvarlarının ve zemininin sıvanarak sızdırmazlık sağlanmış olması, başka bir ipucu elde edilememiş olmakla birlikte, demirci, nalbant gibi suyla ilgili bir iş koluna ait olabileceği fikrini doğurmuştur. Revakı işgal eden bu su deposunun ilk yapıyla ilişkili olmadığı açıktır. Bir “dönem eki” olarak kabul edilebilecek bu unsurun tamamen kapatılması yerine duvarlarının onarılarak üzerinin ahşap çerçeveli kırılmaz bir camla örtülmesi, farklı işlev kazandırılmış yapılarda çağdaş sergileme yöntemi olarak uygun bir yaklaşımdır.

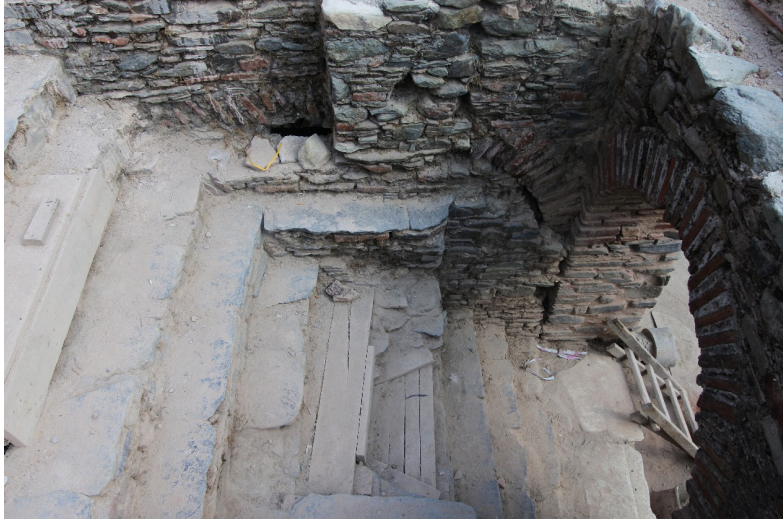
Fot.11- Üst kata çıkışı sağlayan merdivenden ayrıntı.

4-Üst kata çıkış yapının batı cephesi üzerinde yer alan giriş holünün güneyinde ve avlunun kuzey kanadı ortasında yer alan birer merdivenle sağlanmaktadır. Restorasyon öncesi yapılan kazı ve temizlik çalışmaları sırasında avludan üst kata çıkışı sağlayan merdivenin önünde, toprak altında kalmış iki basamak tespit edilmişti. Bu iki basamağın zamanla tahrip olması nedeniyle, alt basamağın yerine devşirme bir taş, üst basamağın ise andezit taştan devşirme bir sütun parçası yerleştirilerek takviye edildiği; söz konusu iki basamağın ahırın avluya bakan duvarından avlu içine taşıntı yaptığı görülmüştü.

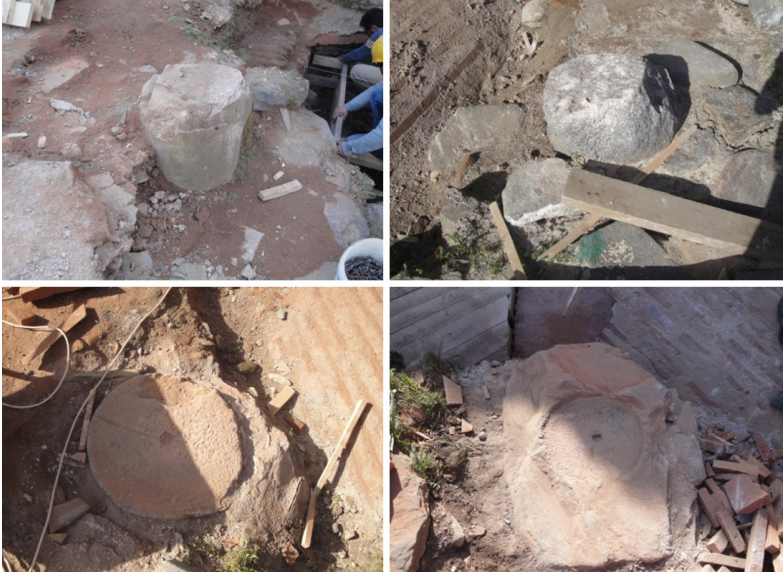
Fot.12- Üst kat revakına ait, yerinde tespit edilen sütun ve altlıkları.

5- Yapının üst katına, giriş eyvanının sağına ve ahır cephesinin avluya bakan ortasına yerleştirilmiş birer merdiven aracılığıyla ulaşılmaktadır. Üst kat revakının bulunduğu alanlarda yapılan zemin çalışmaları sırasında, çeşitli yayınlarda önerilenden farklı unsurlar tespit edilmiştir. Han ile ilgili yapılan söz konusu çalışmalarda revak kemerlerinin oturduğu paye sistemi, yapının bütününde uygulanan sistemle paralel olarak düşünülmüş ve aynı şekilde önerilmiştir.³⁵ Nitekim üst katın kuzeydoğu ve güneydoğu köşelerinde günümüze büyük oranda sağlam olarak ulaşan payeler, daha önce yapılan çalışmalardaki restitüsyon önerilerini destekler nitelikteydi. Ancak, zemin çalışmalarında üst katın kuzey, doğu ve güney revaklarındaki sütunların oturduğu altlıklar ile bazı sütun parçalarının tespit edilmesi üst kat revak düzeninin yeniden değerlendirilmesini gerekli kılmıştır (Fot.12).

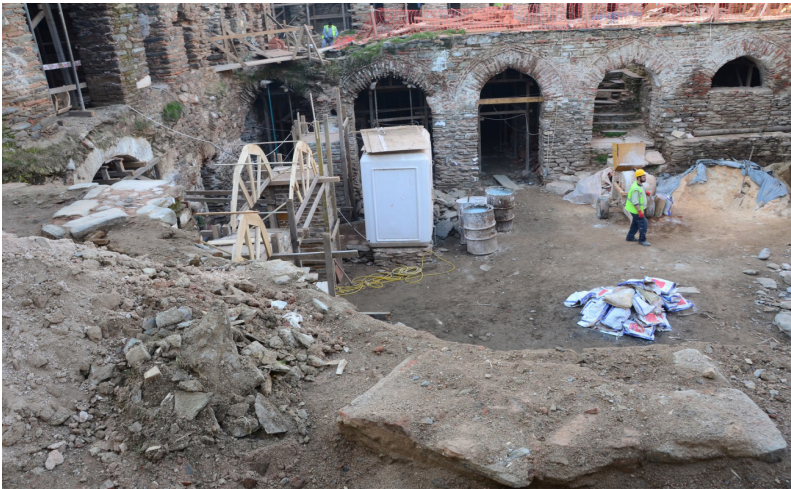
Fot.13- Üst katın güneybatı köşesinde "L" şekilli payelere ait izler.
