Demiryolu Ray ve Kusurlarını Tespit Etmek İçin Geliştirilen İki Yeni Yöntem

Two New Methods Developed to Detect Railway Rail and Defects

Demiryolu Mühendisliği

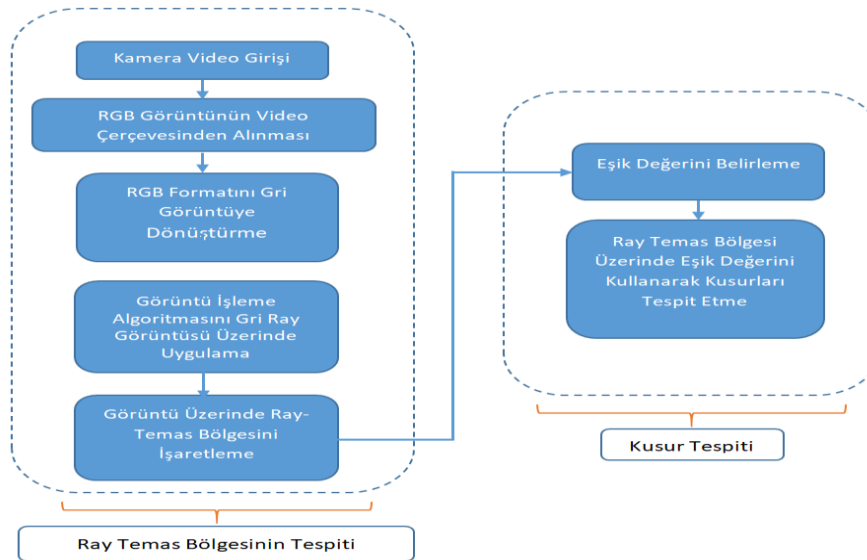
Şekil 2. Sistemin akış şeması

Akış şemasında şekilde görüldüğü üzere video kameradan alınan video çerçeveleri üzerinden RGB görüntüler elde edilmiştir. Bu aşamada kameranın yukarıdan ray yüzeyine dik olacak şekilde ray görüntüsünün tam ortada olmasına ve kenarlardan eşit mesafe bırakılmasına dikkat

Bu çalışmada, demiryolu ray görüntüleri üzerinde, görüntü işleme yöntemleri kullanılarak, ilk aşamada ray-temas bölgesinin tespiti gerçekleştirilmiştir. İkinci aşamada ise rayın temas bölgesindeki kusur varlığı kontrol edilmektedir. Ray mantarı rayın gövde bölümünün üstünde bulunan eğimli bölgedir. Ray-temas bölgesi tekerleğin ray üzerinde döndüğü bölgedir. Şekil 2 üzerinde yapılan çalışmanın akış şeması görülmektedir.

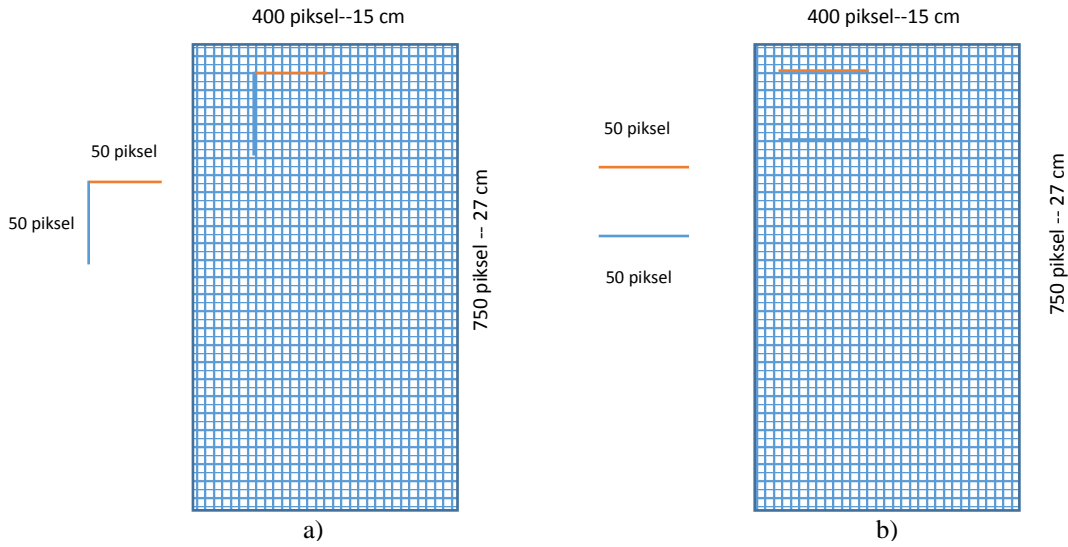
Tasarlanmış olan Yatay-Dikey ve Yatay-Yatay görüntü işleme yöntemleri Şekil 3 üzerinde gösterilmektedir. Kameradan elde edilen görüntü boyutları 400 x 750 piksel tercih edilmiştir. Bu değerler ölçüm yapılarak belirlenmiştir. 400 piksel değeri ray taban uzunluğunun en büyük ölçüsü olan 15 cm'ye karşılık gelmektedir. Genişlik olarak bu ölçü alındığında, 27 cm ray boyutu sınırı oluşmuştur. Bu ölçüde 750 piksele karşılık gelmiştir. Her iki algoritmada görüntünün ilk pikselinden başlayıp, son pikseline kadar görüntü işleme gerçekleştirilmiştir.

Şekil 3. Ray görüntü işleme yöntemleri a)Yatay-Dikey Yöntem b)Yatay-Yatay Yöntem

Elde edilen yatay çizgilerin en fazla bulunduğu, X düzlemi koordinat noktalarından geçen konumda, Y düzlemine paralel olarak dik doğrular çizilmiştir. Bu doğrular ray üzerinde temas yüzeyi boyunca (yeşil çizgiyle) işaretlenmiştir.
