## Risk Altındaki Kültürel Miras: Karadeniz Bölgesi'ndeki Geleneksel Ahşap Yığma (Çantı) Camiler için Değerlendirme

### Cultural Heritage at Risk: A Evaluation for Traditional Wooden Masonry (Çantı) Mosques in the Black Sea Region

Gül Yücel<sup>1</sup>

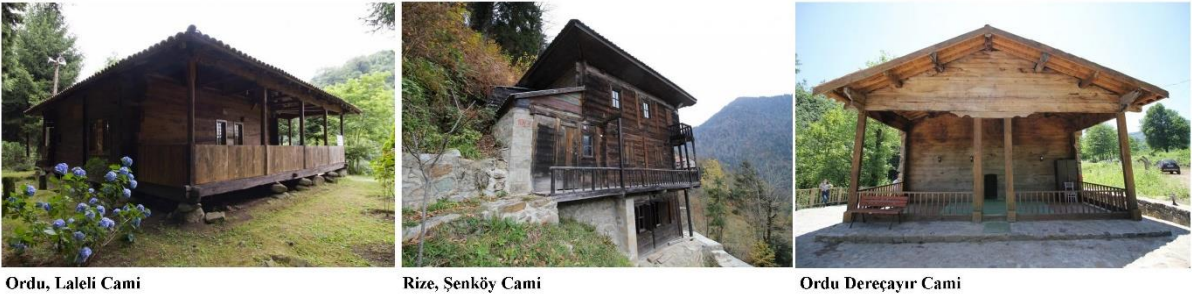
**Şekil 4.** Ahşap yiğma sistemli camiler kat adedi, çatı ve biçimleniş (DOKAP, 2019).

Camiler kadınlar mahfilinin de biçimlenişine bağlı olarak tek veya iki kat düzenindedir. Tek katlı ve kadınlar mahfili bulunan örneklerde çatı arası yüksekliğinden faydalanmak üzere doğrudan çatı strüktürü açıkta kalmakta, tavan yapılmadığı görülmektedir. İki katlı örneklerde ise merkezde özel tavan düzenlemesi yer almaktadır. Kıрма çatı tipi ile üst örtü oluşturulmuş az sayıda örnekte beşik çatı uygulamasına rastlanmaktadır (Ordu Dereçayır Cami) (Şekil 4). Yapılan araştırmalar ve DOKAP tespitlerinden elde edilen verilere göre çatı malzemesi güncel olarak alaturka kiremit, bazı bölgelerde ise oluklu sac levha olarak kullanılmıştır. Geçmiş yüzyıllarda inşa edilmiş örneklerin çatı örtüsü konusunda ise net bir bilgi bulunmamaktadır (Ayverdi, 1972).

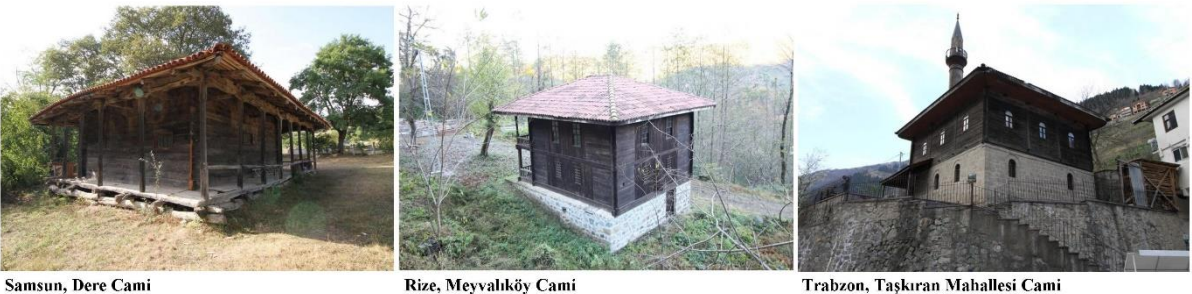
**Şekil 5.** Ahşap yığma sistemli camilerde temel yapısı (DOKAP, 2019).

Ahşap yiğma camilerde temelin şekillenmesinde arazi eğimi önemli bir etkidir (Şekil 5). Ayverdi (1972), Batı Karadeniz Bölgesi'ndeki örnekler için, hiçbirinde taş duvar temel olmadığını, cami tabanının toprak üzerine yerleştirilmiş büyük taşlara oturduğunu veya yer yer kazıklara yerleştirildiğini belirtmektedir (Ayverdi, 1972). Düz arazi koşullarında tabana yerleştirilen taşların üzerine ahşap taban kirişleri iki doğrultuda yerleştirilmektedir. Zemin ve taban kirişleri arasında taş yüksekliği kadar boşluk kalmaktadır. Taş üzerinde yükselen yapılarda aşırı yağış, kuraklık vb durumlarda zemindeki değişim yapının da etkilenmesine yol açabilmektedir. Restorasyonu gerçekleşen birçok örnekte özellikle taş ayak üzerinde inşa edilenlerde çevre drenajı ve zemin stabilizasyon önlemleri alındığı görülmektedir.

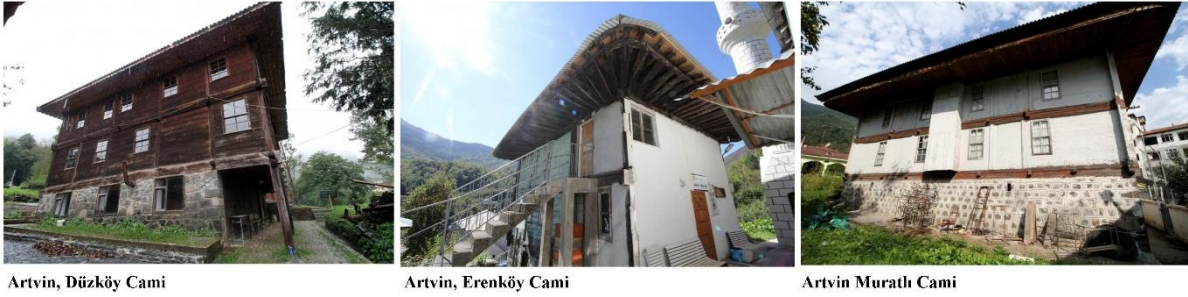
Şekil 6. Artvin’de ahşap yığma cami örnekleri (DOKAP, 2019).

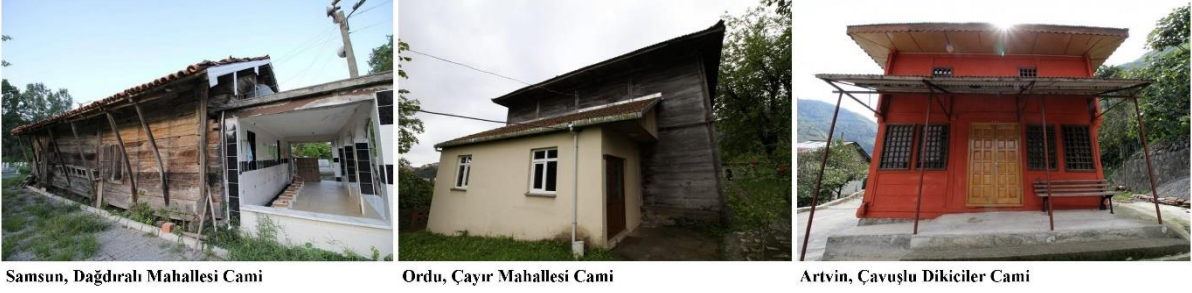
**Şekil 8.** Ahşap yiğma sistemi camilerde kullanım sürecindeki müdahaleler, muhdes ek (DOKAP, 2019).

Ahşap camiler için kullanım kaynaklı birtakım müdahaleler olabilmekte ve bunlar yapı için hem özgünlüğünün korunması, hem de yapısal bozulmalar açısından önemli olmaktadır (Şekil 8). Diğer taraftan oluşturacağı yangın benzeri riskler de bu tip ihtiyaca yönelik uygulamalarda dikkat edilmesi gereken konular olmaktadır. Çalışma kapsamında incelenen örneklerde büyük oranda muhdes ek bulunmaktadır. Samsun ve Ordu'da bulunan ahşap yiğma camilerde bu müdahalenin önemli oranda olduğunu söylemek mümkündür.
