ANTALYA, BOĞAÇAY PROJESİNİN YER ALTI VE YERÜSTÜ SULARI ÜZERİNE ETKİSİNİN BELİRLENMESİ

Determination of The Effect of Antalya, Boğaçay Project on Ground and Surface Water

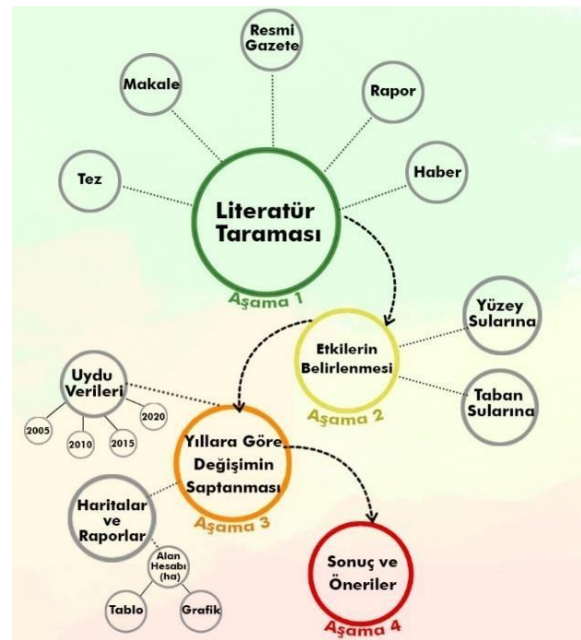
Şekil 2. Çalışmanın Akış Şeması

Araştırma yöntemi akış şemasında (Şekil 2) gösterildiği gibi öncelikle konu ve alan ile ilgili araştırma ve literatür kaynakları incelenmiştir. Çalışmanın ikinci aşamasında Boğaçayı projesinin yüzey ve taban sularına etkileri araştırılmıştır. Sonrasında alanın yıllara göre değişiminin saptaması yapılmıştır. Bunu yapabilmek için benzer araştırmalar incelenmiştir: Tağıl (2014) "Edremit Körfezi'nin Kuzey Sahil Bölgesinde Peyzaj Paterni ve Arazi Örtüsünün Zamansal ve Mekânsal Değişimi" adlı çalışmada alandaki değişimi saptayabilmek adına "Sınıflandırma Sonrası Değişikliği Tespit Edilmesi" yöntemini

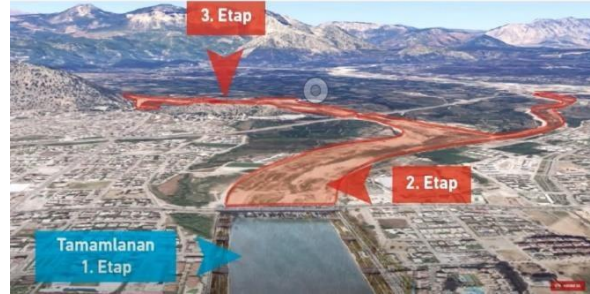
Şekil 8: Boğaçayı Projesinin Etapları (Türel, 2019)

Proje, bir havza projesi olarak tanıtılmakta ve havza yukarılarına doğru yaşam alanları, eğlence yerleri, film stüdyoları gibi açık ve kapalı mekanlar, çeşitli yapılar ve düzenlemeleri içermektedir (JMO, 2018a). Proje 3 etap şeklinde planlanmıştır. İlk etabı halihazırda yapılmış olan denizden Boğaçayı köprüsüne kadarki kısımdır. İkinci ve üçüncü etap ise mahkeme kararınca iptal edilmiştir (Gazete Duvar, 2018).

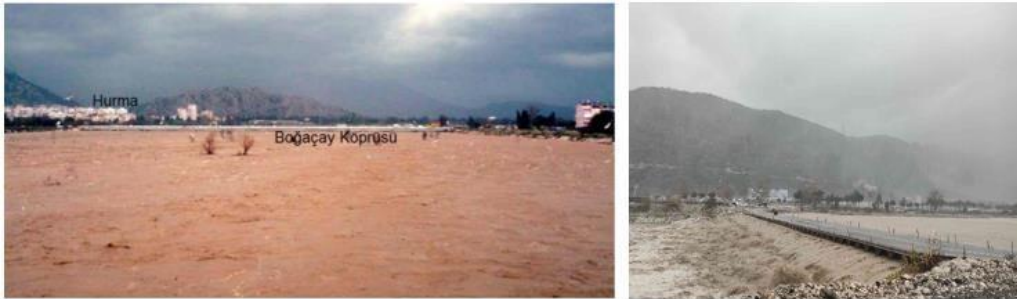
Şekil 9: Taşkın Dönemlerinde Boğaçayı’nın Taşması (Dipova, 2010; Sabah, 2021)

16 Aralık 2018 Taşkını: Antalya’da yağışların artması sebebiyle Boğaçayı’nda taşkın meydana gelmiştir. Taşkın sonucunda Çakırlar mevkiindeki köprü trafiğe kapanmış, atıklar sahile kadar taşınmıştır (Haberler, 2018). Taşkınlardan bir örnek Şekil 9’da verilmiştir.

30 Aralık 2021 Taşkını: Aşırı yağış ve fırtına nedeniyle, ‘Kırmızı kod’ uyarısının yapıldığı Antalya’da Boğaçayı taşmıştır. Bunun sonucuna Konyaaltı ilçesinde Hurma- Çakırlar Yolu’nu birbirine bağlayan köprü trafiğe kapatılmıştır (Sabah, 2021). Taşkına ait görüntü Şekil 9’da gösterilmektedir.

Dipova’ya (2019) göre Konyaaltı sahilinde erozyon tehlikesi bulunmakla birlikte, geçmişte yaşanan örnekte de görüldüğü üzere Boğaçay için taşkın tehlikesi de devam etmektedir (Şekil 9).

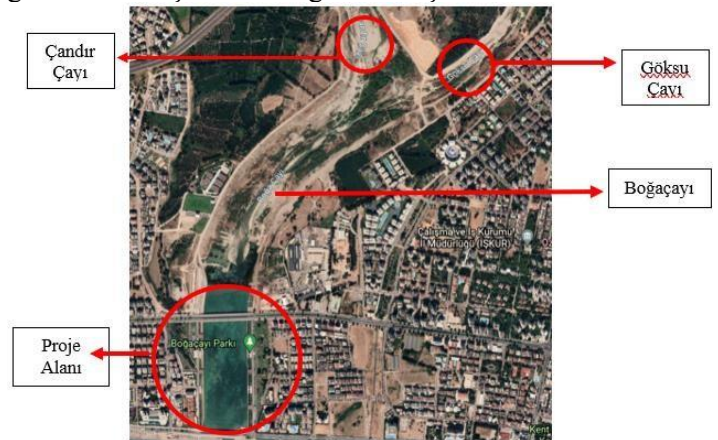
Şekil 10: Boğaçayı'na Bağlanan Nehirler (Google Earth, 2021'den düzenlenmiştir)

Boğaçayı'nın yıllara göre değişiminin saptanması için 5 yıllık aralarla analiz yapılmıştır. Bu analizler kapsamında Boğaçayı ve çevresinde belirlenen alan haritalandırılmış ve bu haritalar verilere aktarılmıştır. Alan kentsel yerleşim alanları, tarım alanları, turizm alanları, idari alanlar, kıyı ve Boğaçayı olarak sınıflandırılmıştır. Boğaçayı'na bağlanan çaylar ve Boğaçayı'nın genel uydu görüntüsü ise şekil 10'da gösterilmiştir.

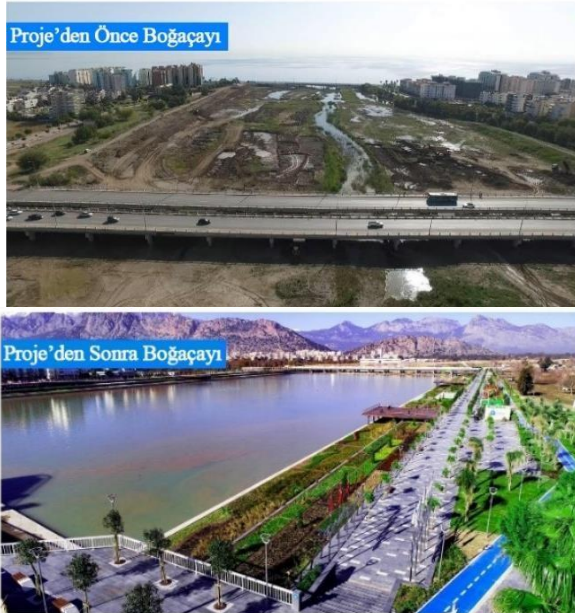
Şekil 15: Projeden Önce ve Sonra Boğaçayı (Anonim, 2019)

Yapılan projenin sebep olduğu değişim ise uydu görüntüleri sayesinde net bir şekilde belli olmaktadır. Projenin öncesi ve sonrasına ilişkin görsel Şekil 15’de verilmiştir. Boğaçayı’nın doğal yapısının nasıl bir etkiyle karşı karşıya kaldığı şekilde görülmektedir. Görsellerde habitatların korunması ve ekolojik sürdürülebilirlik anlamında nasıl bir kayıp yaşandığı görülmektedir. Boğaçayı’nın çevresindeki doğal makilik alanlar kaybolmuş, yerini kültürel bitkiler almıştır. Buna ek olarak alanın kazılması ve deniz suyunun içeri sokulması ile de Boğaçayı yatağını bir habitat haline getiren doğal etmenler yok olmuştur.
