Demiryolu Hattında Oto-Korelasyon Tabanlı Makas Geçişi ve Ray Yüzeyi Durum İzleme Yöntemi

Orhan Yaman¹, Mehmet Karaköse², İlhan Aydın³, Erhan Akın⁴

^{1,2,3,4}Bilgisayar Mühendisliği Bölümü, Fırat Üniversitesi, Elazığ 23119

Autocorrelation Based Switch Crossing and Rail Surface Tracking Method in Railway Line

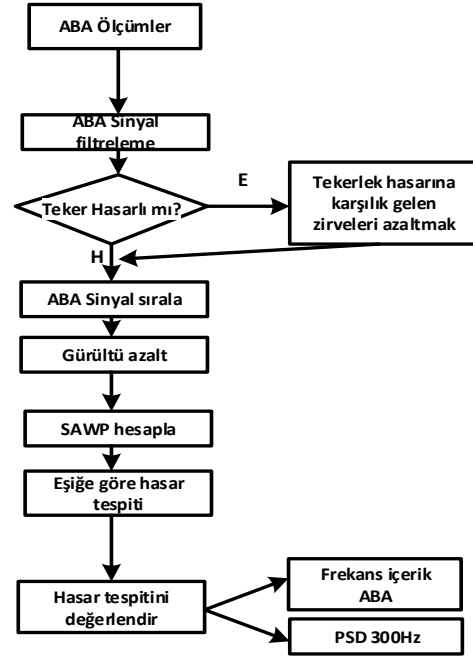
Şekil 1. Literatür akış şeması [15]

Maria ve diğ. [15] Demiryolu hattında ray yüzeyi arızalarının tespiti için titreşim tabanlı bir yöntem önermiştir. Trenin tekerinin üzerine titreşim sensörü yerleştirilerek demiryolu hattı boyunca sinyal elde etmiştir. Elde edilen sinyaller üzerine dalgacık dönüşümü kullanarak ray yüzeyinde oluşan arızaları tespit etmiştir. Kullandığı yöntemin akış şeması Şekil 1'de verilmiştir.

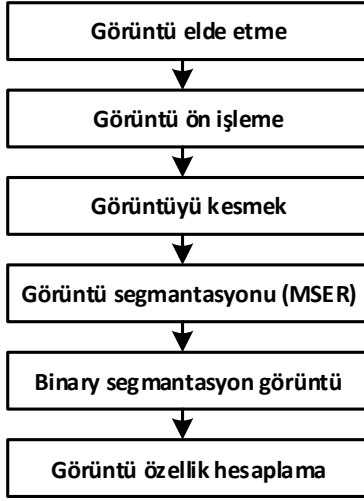
Şekil 2. Literatürde önerilen yöntemin akış şeması [16]

Ashwani ve diğ. [16] demiryolu ray arızalarının tespiti için görüntü segmentasyonu tabanlı bir yöntem önermiştir. Maksimum Kararlı Ekstremal Bölge İşareti (MSER) yöntemi kullanarak ray yüzeyinde oluşan arızaları tespit etmiştir. Önerilen yöntemin akış şeması Şekil 2'de verilmiştir.

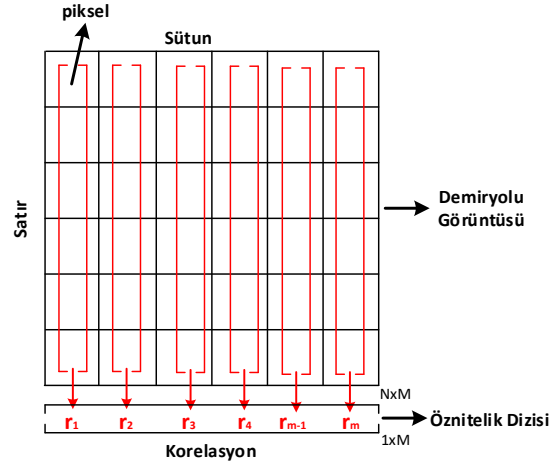
Şekil 5. Görüntüden öz ilişki değeri hesaplanarak öznitelik dizisinin elde edilmesi

Önerilen yöntemde kameradan alınan görüntüler üzerinde öz ilişki değerleri hesaplanarak bir sinyal elde edilmektedir. Şekil 5'te bir görüntüden öz ilişki değeri hesaplanarak öznitelik dizisinin elde edilmesi verilmiştir.

Bir görüntüden öznitelik dizisi oluşturulurken Şekil 5'te ki gibi görüntüdeki her bir sütuna ait tüm satırlar kullanılarak o sütun için öz ilişki değeri hesaplanmaktadır. Öz ilişki görüntü üzerindeki tekrarlı yapıları inceleyen bir yöntemdir [18]. Öz ilişki değerinin hesaplanması denklem 1'de verilmiştir.

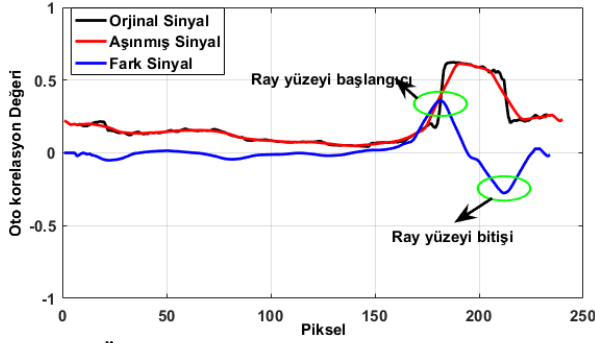
Şekil 6. Örnek bir görüntüden elde edilen sinyaller ve ray yüzeyinin tespit edilmesi

Fark sinyali elde edildikten sonra, sinyalde pozitif yönde oluşan tepe noktaları ray yüzeyi başlangıcı negatif yönde oluşan tepe noktası ise ray yüzeyi bitişi olarak adlandırılmaktadır. Örnek bir görüntüden elde edilen öznitelik sinyali, aşımma sinyali ve fark sinyali Şekil 6'da verilmiştir.

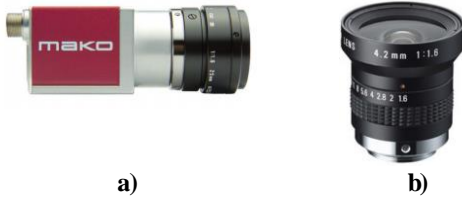
Şekil 7. Bu çalışmada kullanılan kamera ve lens a) Kamera b) Lens

Bu çalışmada deneysel görüntülerin alınmasında Allied vision üreticili Mako G032B/C model kameralar kullanılmıştır. Kullanılan kameraların ve lenslerin görüntüsü Şekil 7’de verilmiştir.

Şekil 7’de verilen kameranın özellikleri Tablo 1’de verilmiştir.

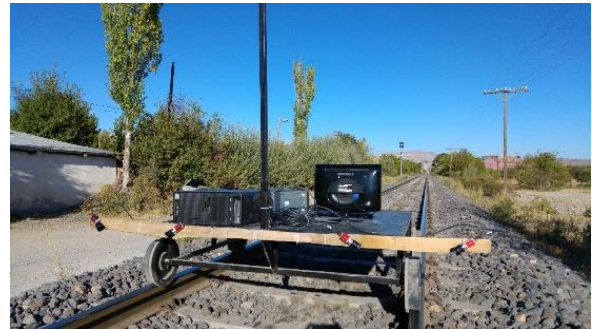
Şekil 8. Bu çalışmada kullanılan deneysel düzenek

Demiryolu hattına ait görüntülerin elde edilebilmesi için bir demiryolu aracı oluşturulmuştur. Oluşturulan demiryolu aracının üzerinde dört adet kamera, bilgisayar ve UPS yerleştirilmiştir. Oluşturulan deneysel düzenek Şekil 8’de görülmektedir.

Şekil 8’de verilen deneysel düzenek demiryolu hattının trafiğe kapalı olduğu zaman hat üzerine yerleştirilerek görüntüler alınmıştır. MATLAB ortamında geliştirilen yazılımlar ile dört adet kameradan görüntüler alınmaktadır. Kameralar, ethernet kabloları ile bilgisayar kasasına takılı olan Frame Grabber kartına bağlanmıştır. Her bir kameradan ortalama 60 Fps görüntü alınarak Frame Grabber kartı aracılığıyla bilgisayara iletilmektedir.

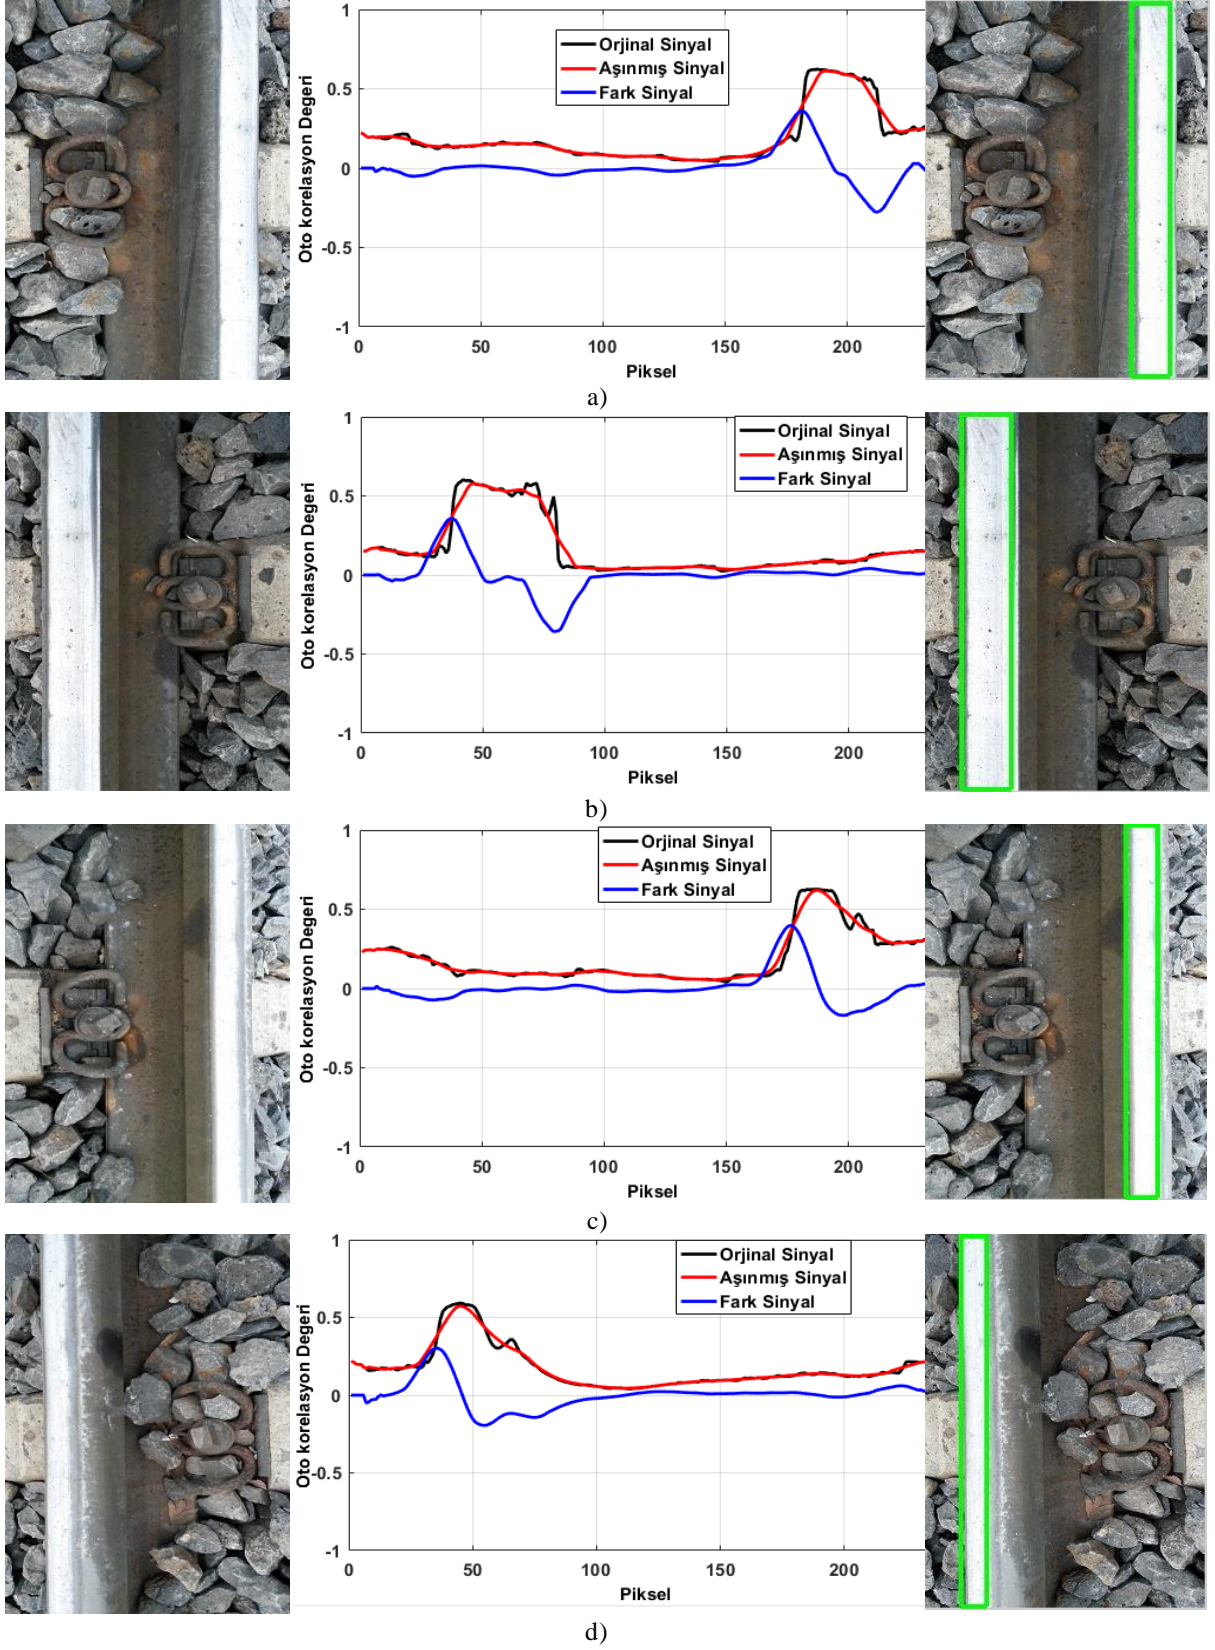
Şekil 9. Dört kameradan alınan örnek görüntüler ve elde edilen sonuçlar a) Sol ray sol kamera b) Sol ray sağ kamera c) Sağ ray sol kamera d) Sağ ray sağ kamera

Ray yüzeyi ve makas geçiş tespiti yöntemi demiryolu hattında gerçek zamanı çalıştırılarak test edilmiştir. Dört adet kameradan alınan örnek görüntüler Şekil 9’da verilmiştir.

Şekil 9'da verilen görüntüler beton travese sahip demiryolundan elde edilmiştir. Şekil 9.a,b,c ve d'de görüldüğü üzere dört görüntüde de doğru bir şekilde ray yüzeyi tespit edilmiştir. Her bir görüntüye ait öz ilişki değeri hesaplanarak öznelik sinyalleri elde edilmiştir. Elde edilen bu sinyaller üzerinde sinyal işleme yapılarak fark sinyali elde edilmiştir. Fark sinyalinde oluşan pozitif ve negatif yönde artışın tepe noktaları arası ray yüzeyini ifade etmektedir. Önerilen yöntemde makas geçişi tespiti yapılırken sinyalde ki tepe noktaları dikkate alınmaktadır. Görüntü üzerinde eğer birden fazla ray yüzeyi tespit edilmiş ise makas geçişi olduğu bilinmektedir. Şekil 10'da ahşap traverse sahip demiryolu hattında farklı çerçevelerden alınan görüntüler üzerinde makas tespiti yapılmaktadır.

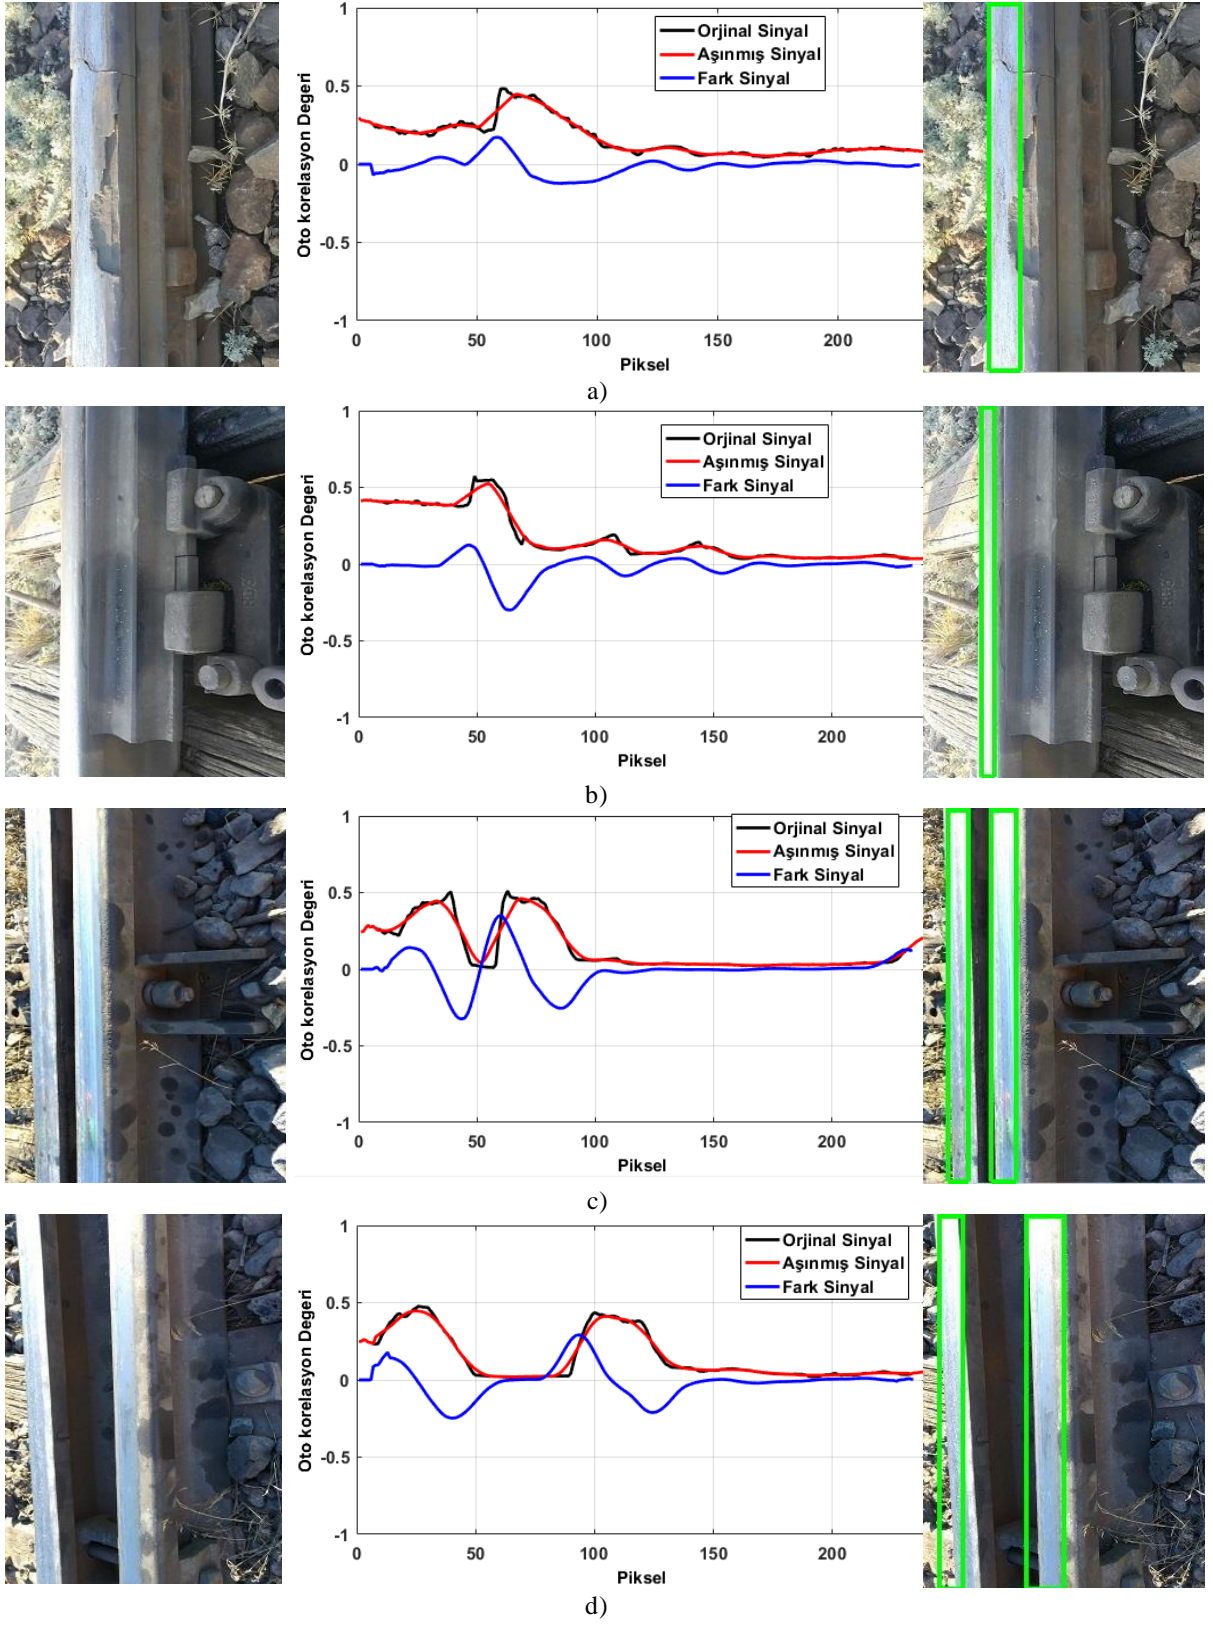
Şekil 10. Ahşap traverse sahip demiryolu hattında makas tespiti örneği a) 1780. Çerçeve b) 1900.Çerçeve c) 2130. Çerçeve d) 2300. Çerçeve

Şekil 10'da farklı çerçevelerden alınan görüntüler üzerinde makas geçişi tespit edilmiştir. Şekil 10.a'da normal bir demiryolu hattı görüntüsü bulunmaktadır. Henüz makas geçiş bölgesine gelinmemiştir. Şekil 10.b'de ise tam makas geçiş bölgesine yaklaşıldığı görüntüde fark edilmektedir. Ama iki ray net olarak görülmektedir. Sadece ana ray görülmektedir. Şekil 10.c'de makas geçiş bölgesindedir. İki ray kolaylıkla tespit edilmiştir. İki ray birbirine oldukça yakındır. Şekil 10.d'de ise makas geçiş bölgesidir. Makas geçişi başarıyla tespit edilmiştir. İki ray arası mesafenin arttığı görülmektedir.

Şekil 10'da verilen örnek görüntülerde tespit edilen ray yüzey görüntüleri Şekil 12'de kullanılarak ray yüzeyi durum izleme yapılmıştır.

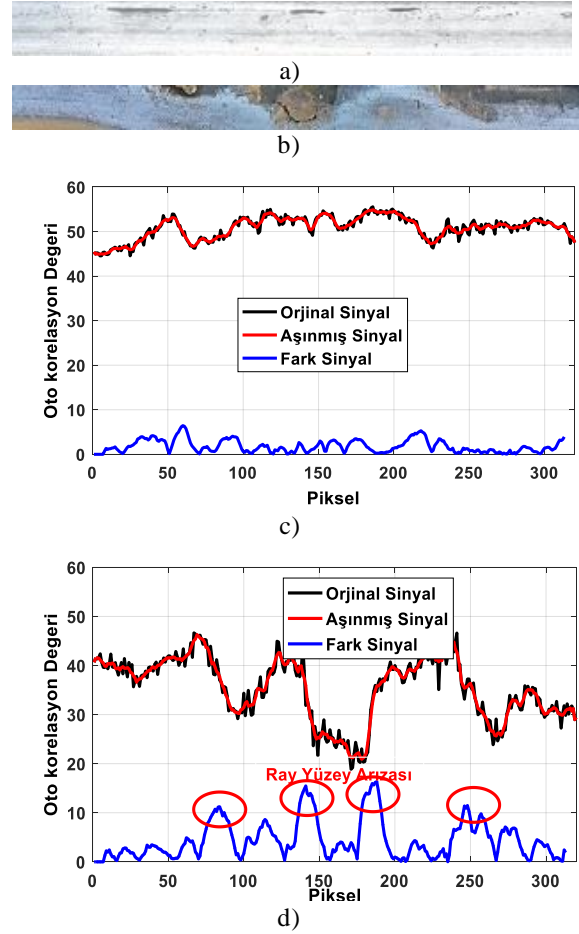
Şekil 11. Sağlam ve arızalı ray yüzeyi görüntüleri ve sonuçları

Ray yüzeyi tespiti yönteminde ray yüzeyi bölgesi tespit edildikten sonra görüntüden kesilip alınmaktadır. Alınan görüntü 90 derece döndürülerek ray yüzeyi arıza teşhis algoritması ile birlikte kullanılmaktadır. Ray yüzeyi arıza teşhis yöntemi ile ray yüzeyi tespit yöntemi oldukça benzerdir. Ray yüzeyi görüntüsünün öz ilişki değerleri hesaplanarak öznelik sinyali elde edilmiştir. Elde edilen sinyal üzerinde aşınma yapıldıktan sonra fark sinyali elde edilmektedir. Fark sinyalinde oluşan tepe noktaları ray yüzeyi arızası olarak bilinmektedir. Tepe noktasının yüksekliği ise arızanın boyutunu göstermektedir. Şekil 11'de sağlam ve arızalı ray yüzeyi görüntüleri ve sonuçları verilmiştir.

Şekil 11.a'da verilen sağlam ray yüzeyi görüntüsüne ait sonuçlar Şekil 11.c'de verilmiştir. Sinyalde de görüldüğü üzere ani değişimler oluşmamıştır. Böylece ray yüzeyi sağlam olduğu görülmektedir. Şekil 11.b'de verilen arızalı ray yüzeyi görüntüsüne ait sonuçlar Şekil 11.d'de verilmiştir. Şekil 11.'de verilen sinyallerde üç noktada ani değişimlerden dolayı tepe noktası oluşmuştur. Tepe noktaları incelendiğinde görüntüde de aynı piksel aralığında arıza olduğu görülmektedir.

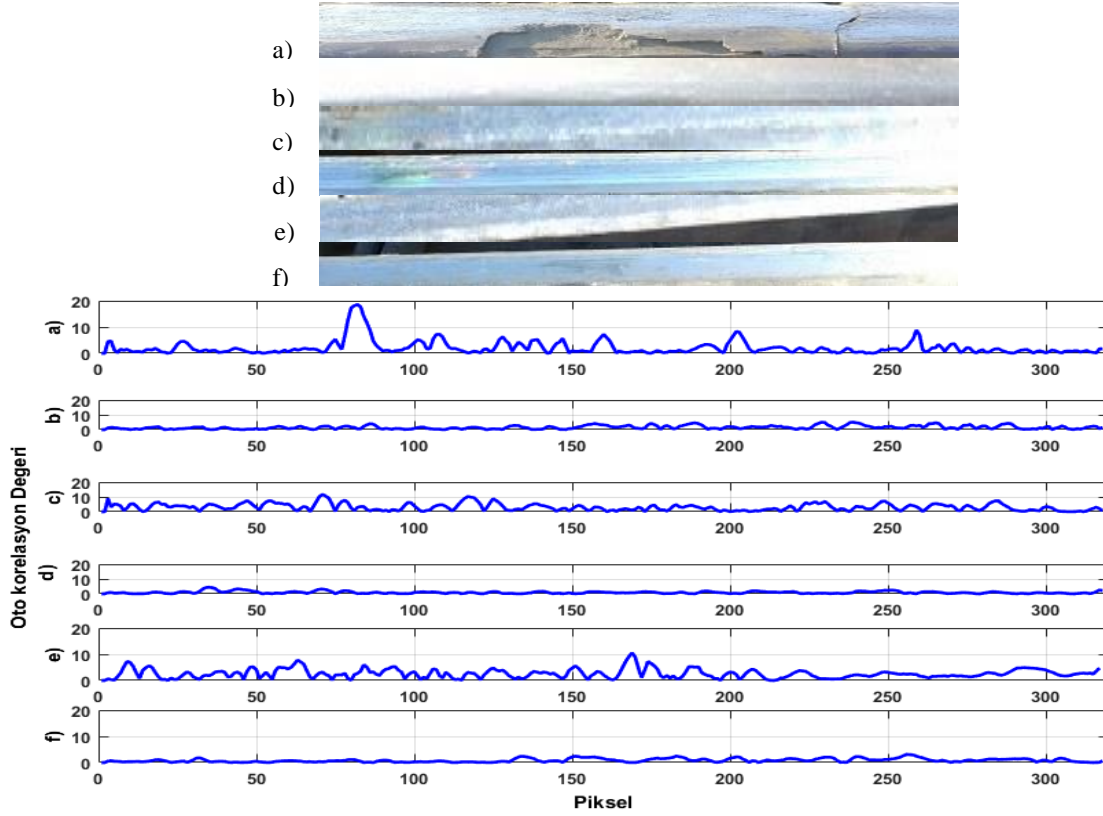
Şekil 12. Örnek ray yüzeyi görüntüleri kullanılarak ray yüzeyi arıza teşhisi ve ray yüzeyi durum izleme yapılması

Şekil 12’de altı adet ray yüzeyi görüntüsü ve elde edilen sonuçlar verilmiştir Şekil 12.a’da ray yüzeyi arızası olduğu görülmektedir. Şekil 12.a’ya ait grafiğe bakıldığında 50 ile 100 pikselleri arasında tepe noktası olduğu görülmektedir. Bu durum da Şekil 12.a’da ki görüntüde ray yüzeyi arızası olduğu görülmektedir. Diğer ray yüzeyi görüntüleri ise sağlam görüntülerdir. Şekil 12.e ve f’de verilen ray yüzey görüntüleri makas geçiş bölgesinde elde edildiğinden dolayı ray yüzeyi düz bir şekilde kesilip alınmamıştır. Fakat yine de ray yüzeyi durum izleme başarıyla yapılmış ve sağlam ray yüzeyi olduğu görülmektedir. Önerilen yöntemin çalışma performansı Tablo 2’de verilmiştir.
