Mikro-ark oksidasyon yöntemi ile oksitlenen 2017A alüminyumun erozyon-korozyon direncinin incelenmesi

Investigation of erosion-corrosion resistance of 2017A aluminium oxidized by micro-arc oxidation process

Kemal KORKMAZ^{1*}, Ali ÇAKIR²

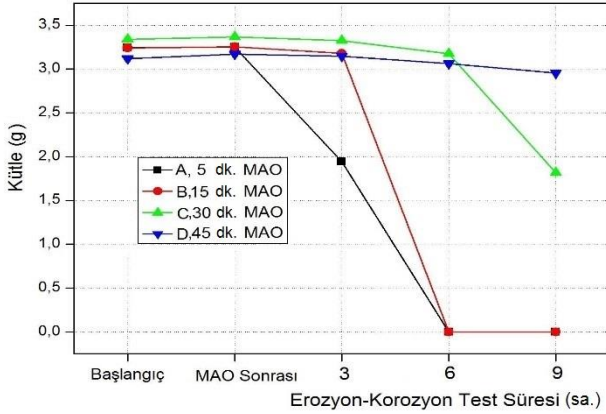
MAO öncesi ve sonrası A, B, C ve D numunelerin kütleleri ölçüldükten sonra erozyon-korozyon testleri sonrasında da ölçülerek kütle değişimleri tespit edilmiş olup elde edilen değerlerin MAO proses süresine göre değişimleri Şekil 3'de verilmektedir. Bu sonuçlara göre numunelerin MAO proses sonrası mg seviyesindeki kütle kazanımları gerçekleşirken erozyon testleri sonrasında belirgin kütle kayıplarının meydana geldiği görülmektedir.

Şekil 3: Alüminyum numunelerin MAO öncesi, sonrası ve erozyon-korozyon testi süresince kütle değişimleri.

Şekil 3’de mikro ark oksidasyon prosesi öncesi ve sonrasında kütle kaybı grafiği verilen numunelerin erozyon-korozyon testi sonucunda kütle ve pürüzlülük değişimleri Tablo 2’de özetlenmiştir. A ve B numuneleri 3 sa. sürelik sürecin sonrası tamamıyla yok olmuştur. Ancak 45 dk. MAO proses maruz kalan D numunesinde kütle kaybı % 40.2 den % 0.7 kadar düşmüş ve böylece erozyon-korozyona karşı yaklaşık 60 kat bir artış elde edilmiştir. C numunesi 9 sa. süre sonunda yaklaşık yarısı kadar kütle kaybına uğramışken D numunesinde ise 9 sa. sürenin sonunda kütle kaybı önemli bir kayıp görülmemiştir. Bu sonuca kaplama kalınlığının etkisi yanında γ -alüminaya göre oldukça sert bir faz olan α -alüminanın D numunesinde mevcut olmasının da etkisi olduğu söylenebilir. Ayrıca numunelerin erozyona maruz kaldıkça ve aşındıkça yüzeyinin pürüzlülüğünün de doğru orantılı olarak arttığı tespit edilmiştir. Pürüzlülük oranlarının erozyon-korozyon testi uygulanma süresine bağlı olarak 3 ila 5 kat kadar arttığı belirlenmiştir.
