Demir Çelik Endüstrisinde Bir Asit Rejenerasyon Reaktöründe Tehlike ve İşletilebilirlik Analizi

Hazard and Operability Analysis in an Acid Regeneration Reactor in Iron and Steel Industry

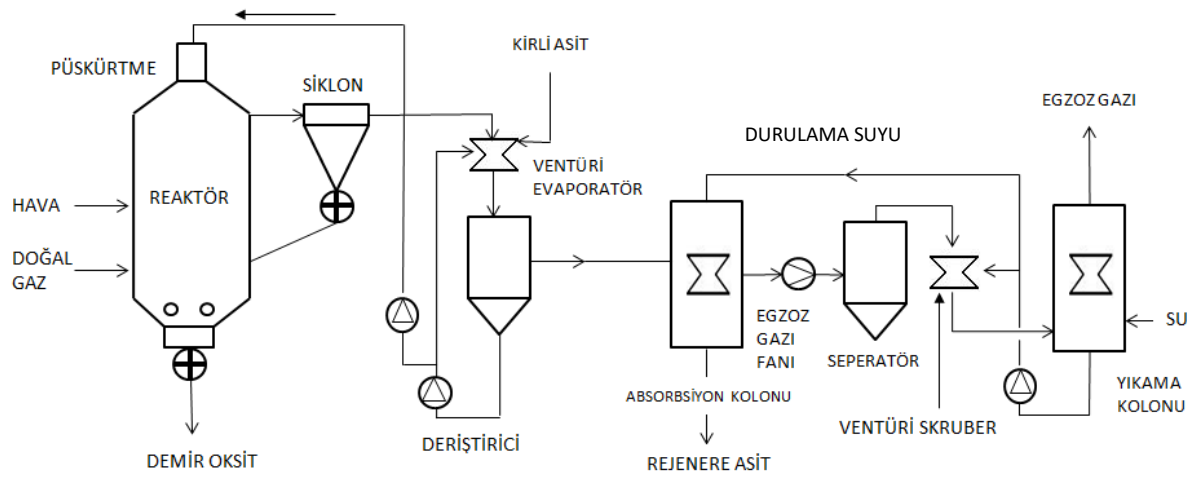
Tipik bir akışkan yataklı asit rejenerasyon prosesi Şekil 1.'de verilmiştir[15].

Şekil 1. Asit Rejenerasyon Prosesi Akım Şeması (Acid Regeneration Process Flow Diagram)
