Boğaçay (Antalya) Sediment Taşınımı ve Konyaaltı Kıyı Çizgisi İlişkisinin Görüntü İşleme Teknikleriyle İncelenmesi

Investigation of Relationship between Boğaçay (Antalya) Sediment Transport and Konyaaltı Coastline via Image Processing Techniques

Nihat DİPOVA*

Akdeniz Üniversitesi, İnşaat Mühendisliği, Antalya

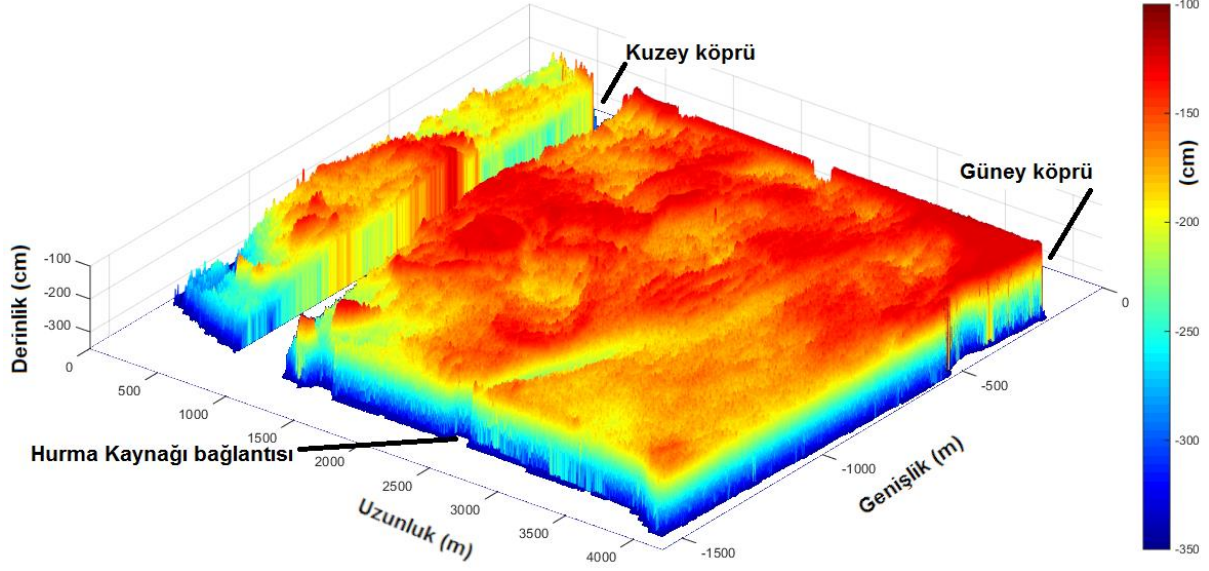
Şekil 5. Boğaçay yapay lagünü taban topoğrafyası

Şekil 5 incelendiğinde, yapay lagünün en düşük kotunun kuzey batı sınırda olduğu anlaşılmaktadır ($D_{maks} = 3,11m$). Burada çay suyu menfezi aşarak şelale şeklinde lagüne akmaktadır. Menfez üst yüzeyi eş seviyede olmayıp en düşük kotu batı kesimde olduğundan, burada sürekli su düşüşü olmakta ve türbülans nedeniyle tabanda aşınma ve/veya dolgunun engellenmesi söz konusudur. Menfezin özellikle orta kesiminin kotu yüksek olduğundan orta bölümde çökme olmuş ve taban kotu yükselebilmektedir. Lagünün diğer bir derin yeri ise Hurma kaynağının lagüne bağlandığı menfezin önünde gözlenmektedir. Burada sürekli bir su akışı söz konusu oldu-

ğundan tabanda çamur çökmesi engellenmekte ve çizgisel olarak derin bir kanal korunmaktadır. Lagünün en sığ kesimi ise güney doğuda iki gözlü menfezin (güney köprü'nün devamı) kuzeyindeki beton sahanlığın arkasında (Şekil 4'te A noktası) gözlenmektedir ($D_{min} = 1,48m$). Bu bölgede ise beton sahanlık nedeniyle su akışı engellenmekte, suyun hızı düştüğü için çamur çökmesi fazla olmaktadır. Derinliğin azalması sonucunda, yer yer sığ su bitkilerinin üremeye başladığı görülmüştür (Şekil 6). Kuzey köprü'nün ortasından itibaren güneye doğru gözlenen bu (4 adet) bitkilerin konumu batimetri haritasındaki sığ bölgelere denk düşmektedir.

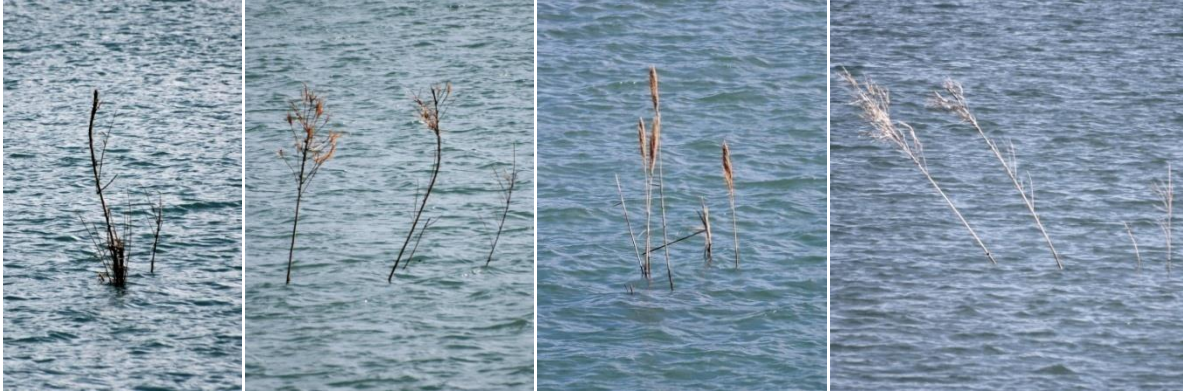
Şekil 6. Boğaçay yapay lagününde yerel sığlaşma sonucunda ortaya çıkan sığ su bitkileri

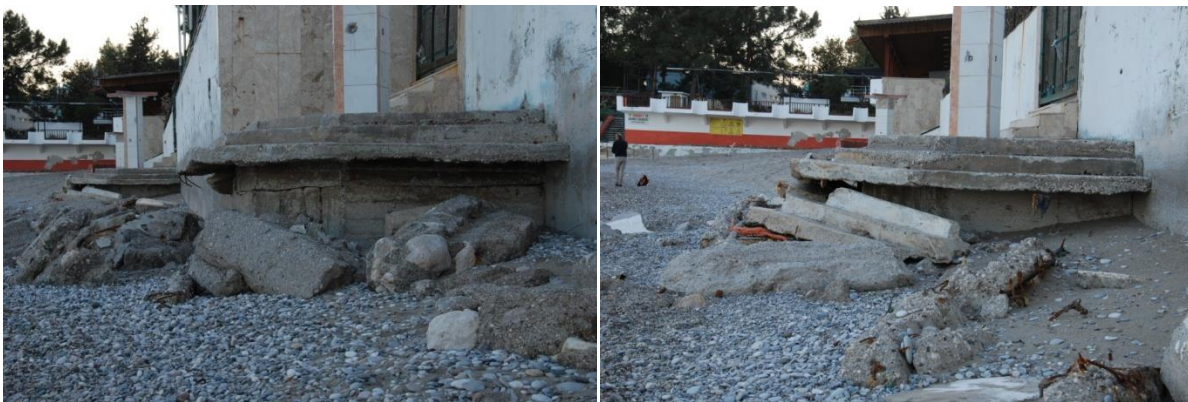
Şekil 8. Kıyı erozyonu nedeniyle oluşan zemin seviye farkı ve merdiven altındaki oyulma

Kıyı erozyonunun etkileri plaj tesislerinde de gözlenmektedir. Eskiden yapılmış duvar, merdiven, platform gibi yapıların altının oyulduğu, zemin seviyesinin alçaldığı görülmektedir (Şekil 8).

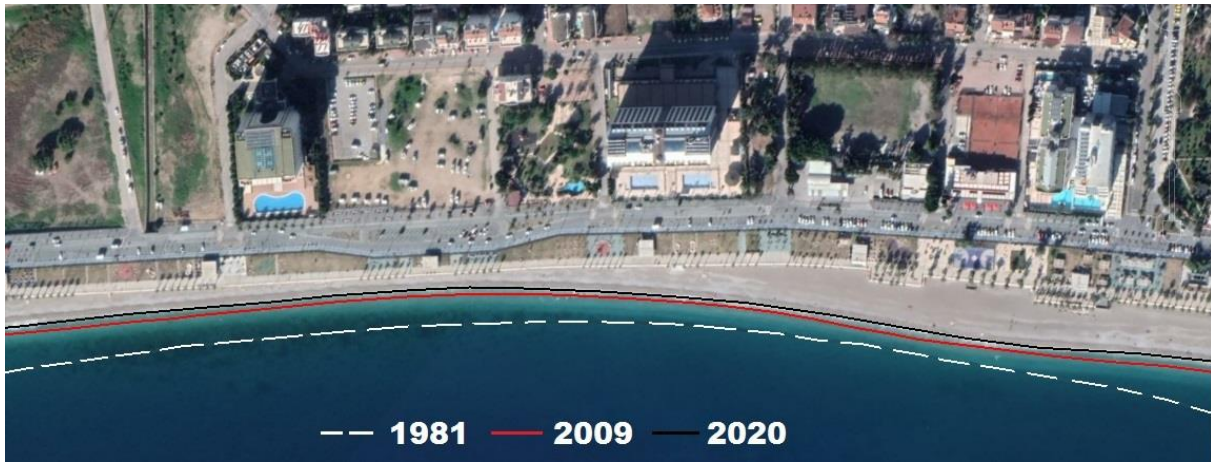
Şekil 10. Gürsu sahilindeki kıyı çizgisi değişimi

daralmasının yol ve kıyı duvarı inşaatlarından da kaynaklanmış olabileceği olasılığı nedeniyle 2009 tarihli uydu ve 1981 tarihli hava fotoğrafı karşılaştırılarak kıyı çizgisindeki değişim araştırılmıştır. Şekil 10'da görüldüğü gibi kıyı çizgisinde gerileme belirgindir.
