YENİ BULGULAR IŞIĞINDA MANİSA ULU CAMİ VE MEDRESESİ

MANİSA ULU MOSQUE AND MADRASAH IN THE LIGHT OF
NEW FINDINGS

Cengiz GÜRBİYİK*

Şakir ÇAKMAK**

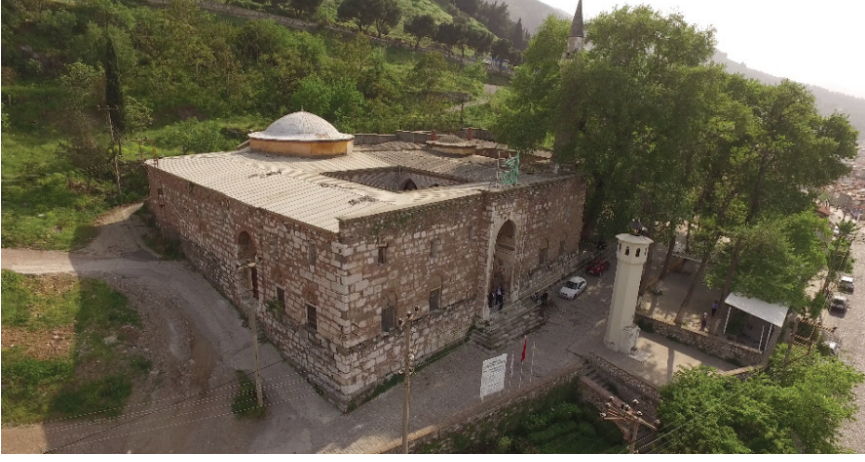
Fotoğraf 2- Ulu Cami. Kuzeydoğudan genel görünüm.

Yapıda inşa malzemesi olarak kesme taş, kabayonu taş, moloz taş, tuğla ve yoğun bir şekilde devşirme malzemeye yer verilmiştir (Fot. 2). Temel seviyesinde bosajlı büyük bloklar, köşelerde düzgün kesme taşlar kullanılmıştır. Cephelerde ise özellikle kabayonu taş, moloz taş ve tuğlanın birlikte kullanıldığı bir örgü söz konusudur. Gerek harim gerekse avluda yer alan sütun ve sütun başlıklarının tümü devşirmedir.

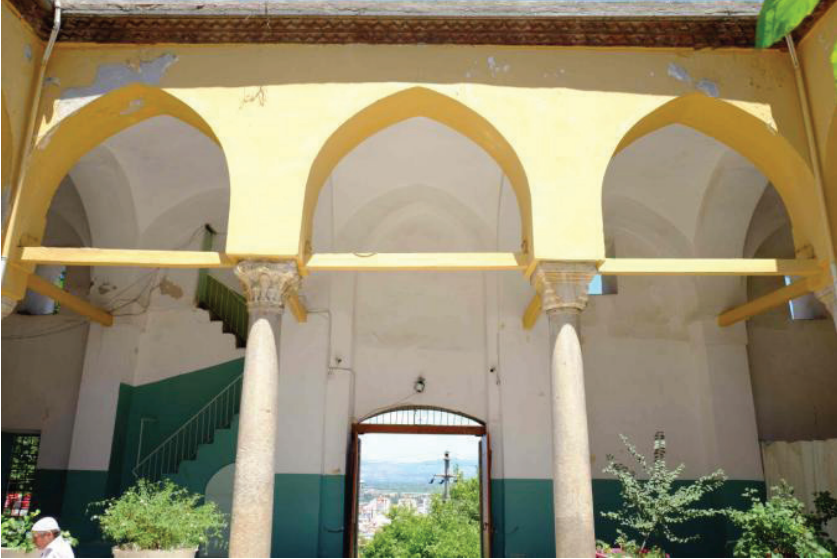
Fotoğraf 3- Ulu Cami. Onarım öncesi avlunun kuzey kanadı.

Cami, günümüzde enine dikdörtgen planlı bir harim ve bir avludan oluşmaktadır. Avluya giriş, doğu ve kuzeyde bulunan iki açıklıktan sağlanmaktadır. Ayrıca batısında medrese ve türbeye açılan bir başka açıklık daha mevcuttur. Avlu üç yönden sivri kemerli revaklarla çevrilidir. Revaklar doğu ve batıda çift, kuzeyde ise tek sıradan oluşmaktadır ve tümü haç tonozlarla örtülüdür (Fot. 3,4). Avluda tek ve çift olarak düzenlenmiş devşirme sütunlar yer almaktadır.

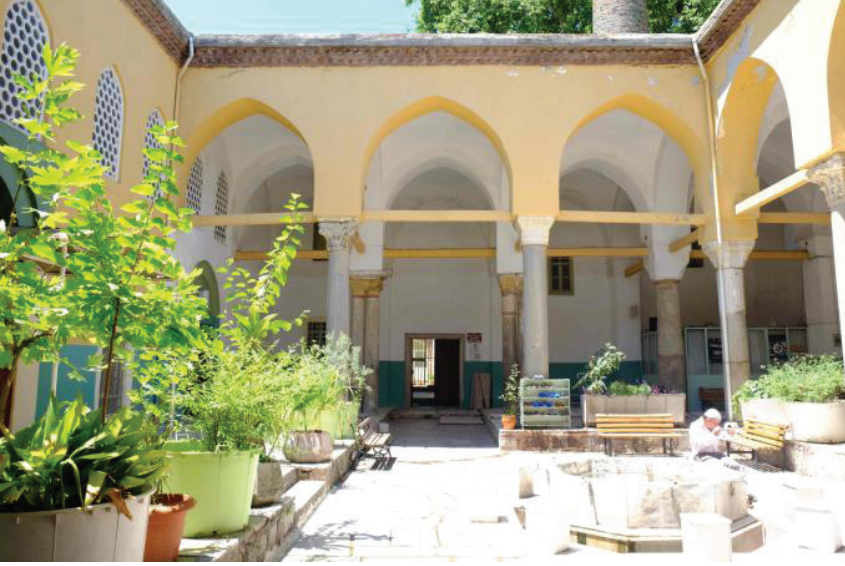
Fotoğraf 4- Ulu Cami. Onarım öncesi avlunun batı kanadı.

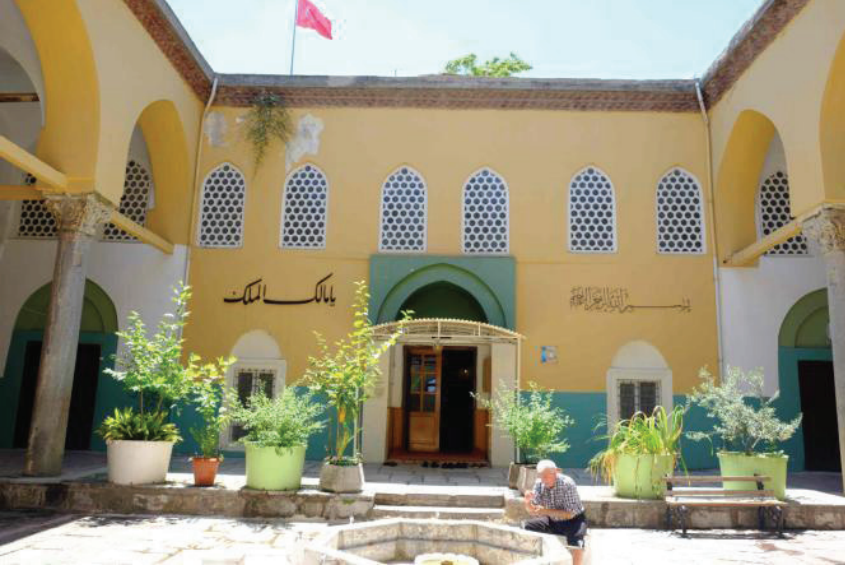
Fotoğraf 5- Ulu Cami. Onarım öncesi harim kuzey cephesi.

Harime giriş, kuzey duvarı üzerinde yer alan üç açıklıktan sağlanmaktadır. Ortadaki açıklık hafifçe dışarı taşırılarak sade bir taçkapı görünümü verilmiştir. Taçkapı, dikdörtgen bir çerçeve içine alınmış sivri kemerli bir niş şeklinde düzenlenmiştir (Fot. 5).

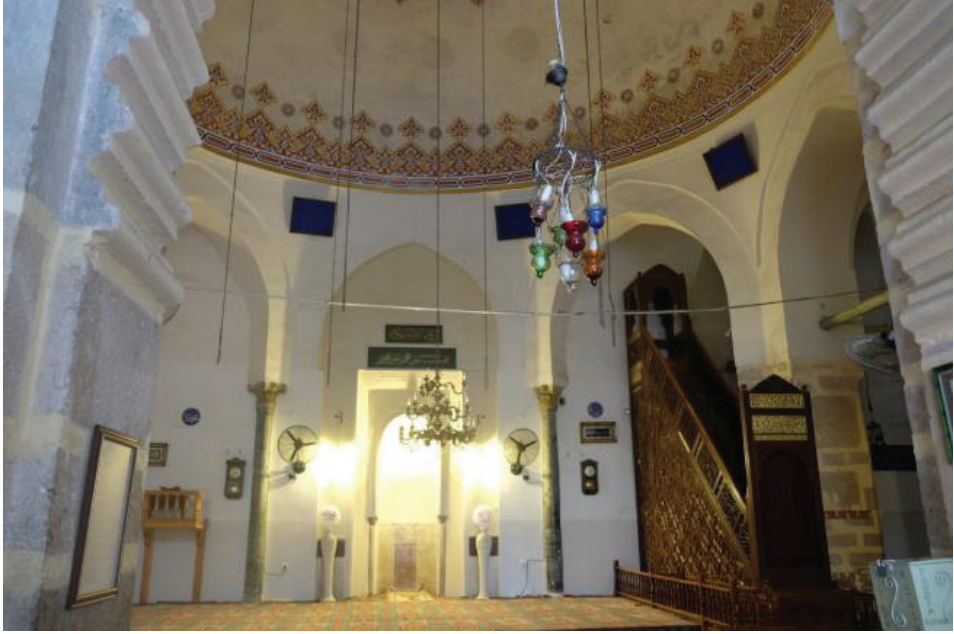
Fotoğraf 6- Ulu Cami. Onarım öncesi mihrap önü mekanı.

Enine dikdörtgen planlı harim, mihrap önünde anıtsal bir kubbe, doğu, batı ve kuzeyde ise haç tonozlarla örtülü birimlerden oluşmaktadır. Yaklaşık 11 m. çapındaki mihrap önü kubbesi, güney duvarına bitişik iki sütun ve altı bağımsız payenin oluşturduğu sekizgen taşıyıcı bir sistem üzerine oturmaktadır (Fot. 6). Kubbeye geçiş pandantiflerle sağlanmıştır. Dıştan iki sıra kirpi saçakla çevrelenmiş sekizgen bir kasağı bulunan kubbe, kurşun kaplıdır. Haç tonozlarla örtülü birimlerin tümü, kare ve dikdörtgen kaideler üzerine oturan devşirme sütunlarla taşınmaktadır. Paye ve sütunlar birbirlerine sivri kemerlerle bağlanmıştır (Fot. 7). Ana girişin tam karşısında yer alan, mihrap önü kubbesini taşıyan iki ayak arasındaki kemer diğerlerinden farklı olarak dilimlidir (Fot. 6).

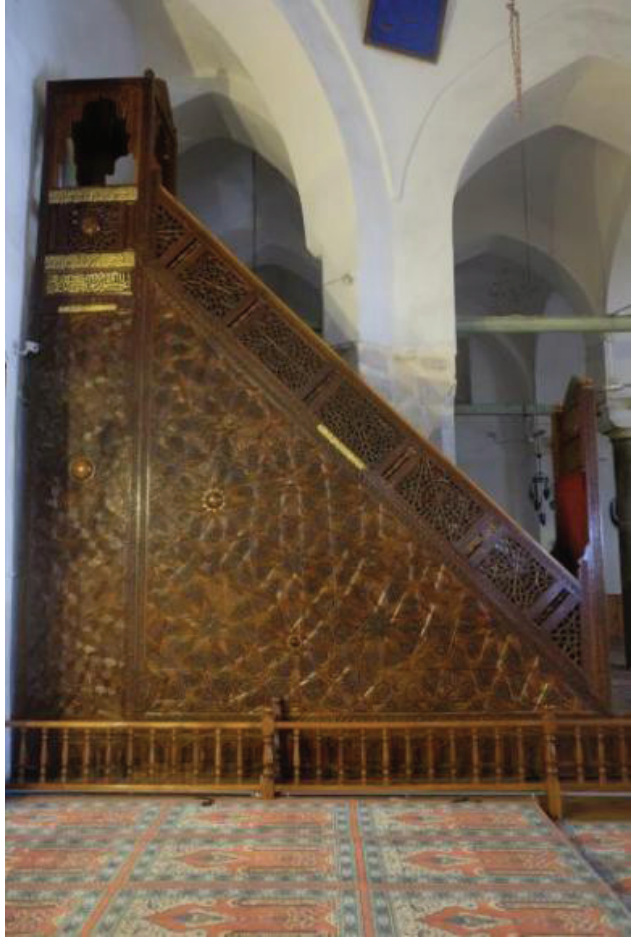
Fotoğraf 9- Ulu Cami. Minber.

Yapının en dikkat çekici unsurlarından biri, gerçek künde-kari tekniği ile yapılmış olan minberidir (Fot. 9). Ahşap oymacılığın en üst seviye de olduğu minber, Gaziantep’li usta Muhammed bin Abdülaziz’in eseridir ve kitabesine göre caminin inşasından 10 yıl sonra 1376 yılında tamamlanmıştır⁵. Kısmen hasar görmüş olan minber geçtiğimiz yıllarda ciddi bir restorasyon geçirmiştir. Minberin özgün kapı kanatları günümüzde Manisa Arkeoloji Müzesi’ndedir.

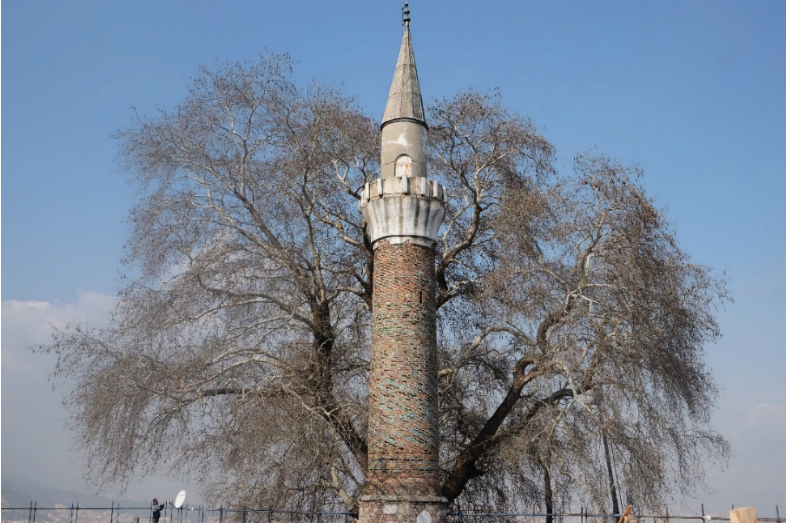
Fotoğraf 10- Ulu Cami. Minareden genel görünüm.

Avlunun kuzey-batı köşesinde yer alan minare, yüksek kare bir kaide üzerine oturan, sekizgen pabuçlu, yuvarlak gövdeli ve konik külahlıdır (Fot. 10). Minare gövdesi mavi, firuze, sarı ve yeşil renklerle sırlanmış tuğlalarla inşa edilmiştir. Kalan izlerden minarenin şerefeden itibaren onarım gördüğü anlaşılmaktadır. Nitekim 1687-88 yılındaki büyük İzmir depreminde minarenin şerefeden yukarısının çatladığı ve 1689-90 yılında bu bölümün yenilendiği bilinmektedir⁶.

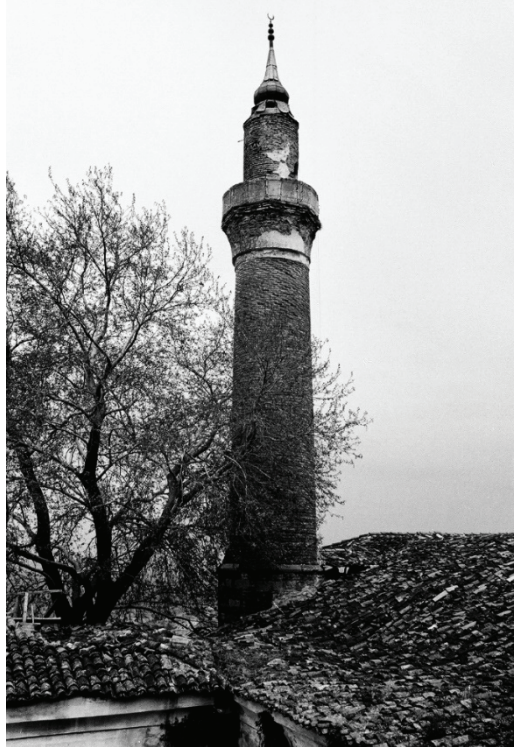
Fotoğraf 11-
Ulu Cami. Minarenin 1940'lı
yıllardaki görünümü.
(İzmir Vakıflar Bölge Müdürlüğü
Arşivi'nden)

20. yüzyıl başlarına ait fotoğraflarda ve çeşitli çizimlerde ise minarenin taş külahlı olduğu dikkati çekmektedir (Fot. 11). Taş külah minareler de 19. yüzyıl ile 20. yüzyıl başlarında sıkça kullanılmıştır. Muhtemelen bu yıllarda meydana gelen bir hasar sonucu külah tekrar yenilenmiştir. Son olarak bu taş külah 1974 yılındaki bir fırtınada yıkılmış ve son onarımda günümüzdeki halini almıştır.

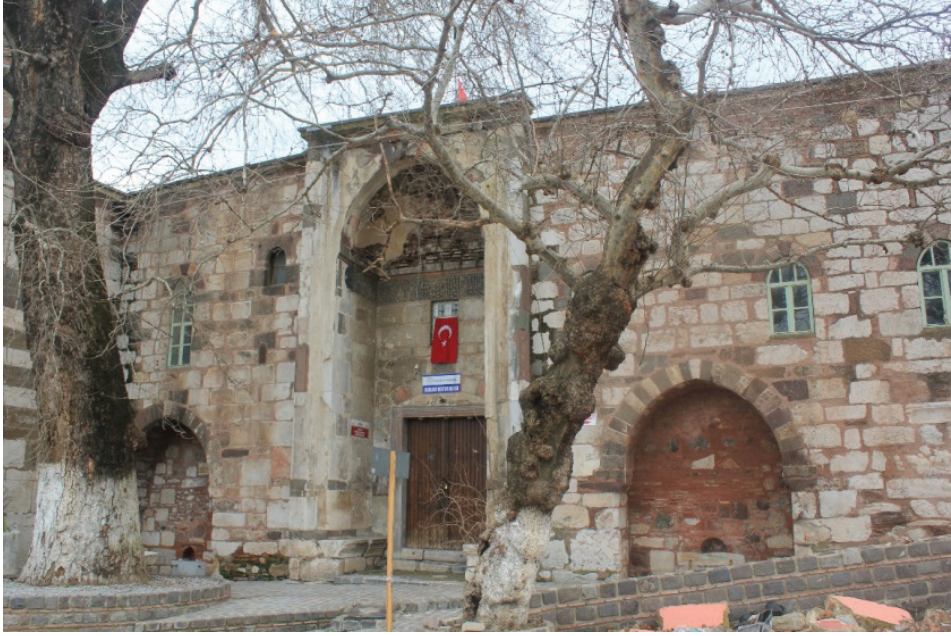
Fotoğraf 12- Medrese kuzey cephesi.

Caminin batısında yer alan ve Fethiye Medresesi olarak da anılan medrese, taçkapısı üzerindeki kitabeğe göre 780/1378-1379 yılında Saruhanolu İshak Çelebi tarafından, Mimar Emet bin Osman'a inşa ettirilmiştir⁷ (Fot. 12). Yapı tek eyvanlı, açık avlulu ve iki katlı bir düzenlemeye sahiptir. Medresenin kuzeydeki taçkapısının iki yanında ise birer çeşmeye yer verilmiştir. 17. yüzyılda külliye hakkında ayrıntılı bilgiler veren Evliya Çelebi, yapının Fethiye Medresesi olarak da anıldığını, avlunun üç tarafının medrese hücreleri ile çevrelendiğini ve kapısı önünde gölgeli büyük çınarların bulunduğunu söylemektedir⁸.

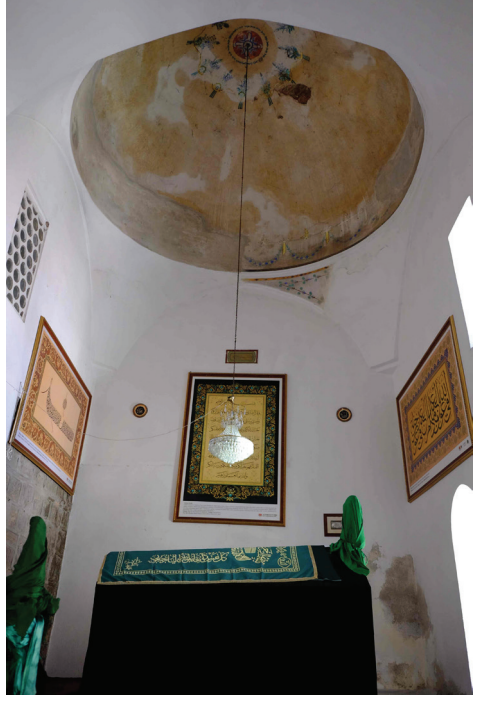
Fotoğraf 17- Türbe. İçten genel görünüş.

Yapı, dikdörtgen planlıdır. Güney kesimi bir kubbeyle örtülmüş, kuzeye doğru bir sivri kemerli tonozla genişletilmiştir (Fot. 17). Kubbeye geçiş pandantiflerle sağlanmaktadır. Kare bölümün zemini, dikdörtgen bölüm zemininden yüksektir. Bu bölüm içinde İshak Çelebi ile eşi ve çocuklarına ait olduğu düşünülen dört sanduka bulunmaktadır. İç mekânı, doğu ve batı duvarına açılmış sivri kemerli alt sıra pencereleri ile bu pencerelerin üst orta ekseninde yer alan birer üst pencere aydınlatmaktadır. Doğudaki alt pencerelerden birisi cami harimine, diğeri avlusuna açılmaktadır. Üst pencereler dikdörtgen şeklindedir. Kubbede bir kısmı korunabilmiş çiçek ve kıvrım dallardan oluşan kalemî süslemeler 19. yüzyıl onarımına işaret etmektedir.

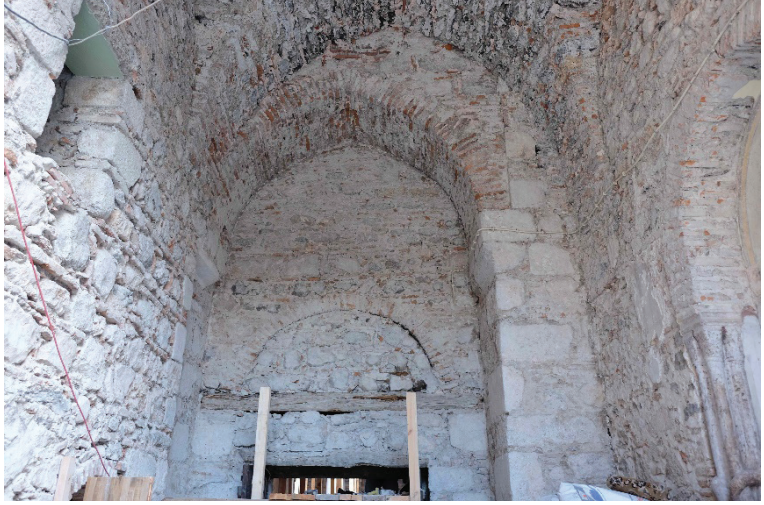
Fotoğraf 18-
Raspa sonrası
cami ile medrese
arasındaki giriş
bölümü.

Manisa Ulu Cami ve Medresesi'nde 2019 yılında başlatılan ve halen devam eden restorasyon çalışmaları kapsamında gerçekleştirilen sıva ve boya raspaları sonucu, özellikle yapının ilk inşa evrelerine ait ilgi çekici verilere ulaşılmıştır. İnşa kitabelerinden caminin 1366-67, medresenin 1378 yılında tamamlandığı bilinmekle birlikte iki yapının inşasının aynı anda tasarlanıp tasarlanmadığı konusu tartışmalıydı. Bazı araştırmacılar medresenin inşasının başlangıçta düşünülmeyeceğini ileri sürse de¹³ bunu kanıtlayacak somut veri yoktu. Caminin gerek harim gerekse avlu batı duvarı üzerinde bulunan ve bazıları sonradan kapatılan pencere açıklıkları ile her iki yapı arasında raspa çalışmalarıyla ortaya çıkan bitişme çizgileri, medresenin inşasına sonradan karar verildiğini, hatta minarenin de medrese ile birlikte inşa edildiğini ortaya koymuştur (Fot. 18).

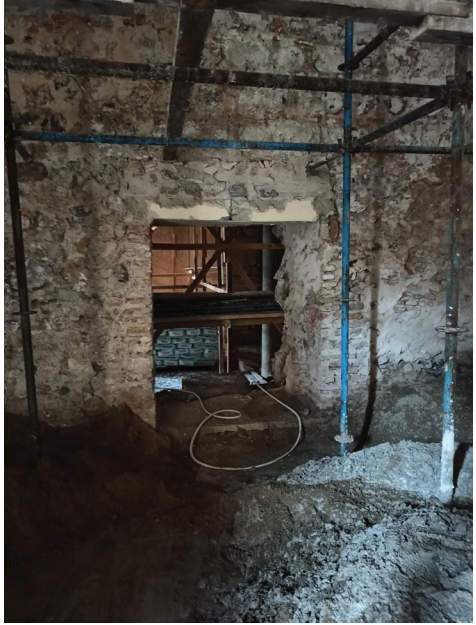
Fotoğraf 19- Harim batı duvarının güney kesiminde yer alan pencere açıklığı.

Sıva raspası sonucu harim batı duvarının güneyinde, medreseye bakan bir pencere açıklığına rastlanmıştır. Bu açıklık, medresenin inşasının sonra harim ile medresenin güneydoğusundaki büyük mekâna ulaşımı sağlayan bir girişe dönüştürülmüştür (Fot. 19).

Ayrıca cami ve medrese zeminleri arasındaki kot farkı nedeniyle bu geçişi kolaylaştırmak için harim içerisine merdiven basamakları eklenmiştir. Harim batı duvarına bitişik bu merdivenleri gören ancak sıvadan dolayı sonradan kapatılan pencereyi fark edemeyen bazı araştırmacılar, bu merdivenlerin yıkılmış bir hünkâr mahfiline ait olabileceğini ileri sürmüştür¹⁴.

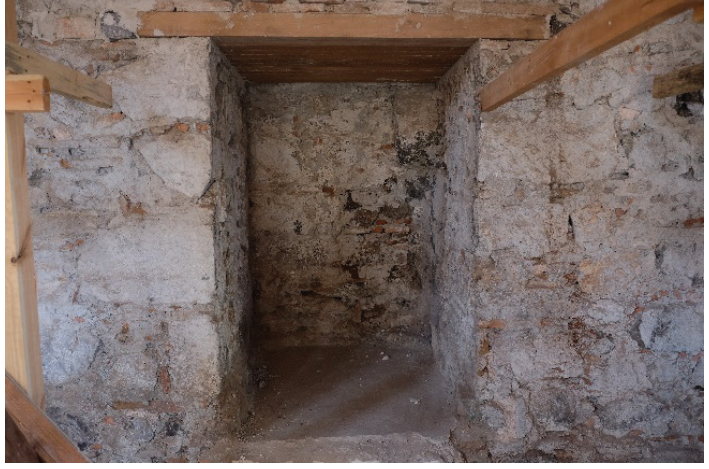
Fotoğraf 20-
Avlu doğu duvarının
kuzeyindeki niş.

Onarım sırasında avlunun kuzeybatı köşesindeki yapı ile uyuşmayan camekanlı özensiz oda kaldırılmış, bu kesimdeki duvarlarda yapılan raspa çalışmaları sonucunda batı duvarının kuzey ucunda bir niş açığa çıkarılmıştır (Fot. 20). Minarenin hemen altında yer alan bu nişin özgünde minarenin giriş açıklığı olma ihtimali akla gelse de buna dair herhangi bir ize rastlanmamıştır. Doğu duvarının kuzey ucunda simetriği bulunan bu açıklığın özgünde bir pencere olduğu, minarenin inşası sırasında kapatılarak nişe dönüştürüldüğü anlaşılmıştır.

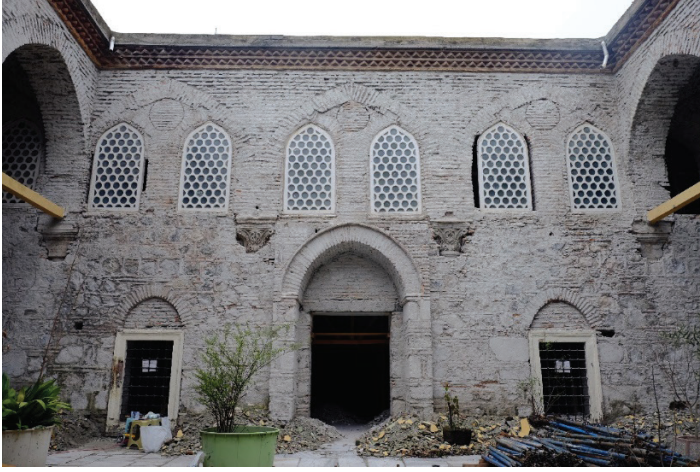
Fotoğraf 21-
Raspa sonrası harim
kuzey cephesi.

Bu kurgunun, olasılıkla iklim koşulları nedeniyle kısa bir süre sonra değiştirildiği ve harimin kuzeyine bir duvar eklendiği ortaya çıkmıştır. Duvarın inşası sırasında, bu kesimde yer alan altı devşirme sütun ve başlıklarının da duvar içinde bırakıldıkları anlaşılmıştır¹⁵ (Fot. 21, 22). Kuzey duvarının doğu ve batı köşelerinde ve sütunları birbirine bağlayan kemerlerde mevcut bitişme çizgileri, duvarın sonradan eklendiğinin somut göstergeleridir (Fot. 23, 24). Bu durum, mihrap önu mekânının kuzeyinde yer alan iki ayak arasındaki dilimli kemeri de daha anlamlı hale getirmektedir. Bu kemerin kuzey duvarının bulunmadığı ilk inşa evresinde mihrap önu mekânını daha vurgulu hale getirmek amacını taşıdığını kabul etmek mümkündür.

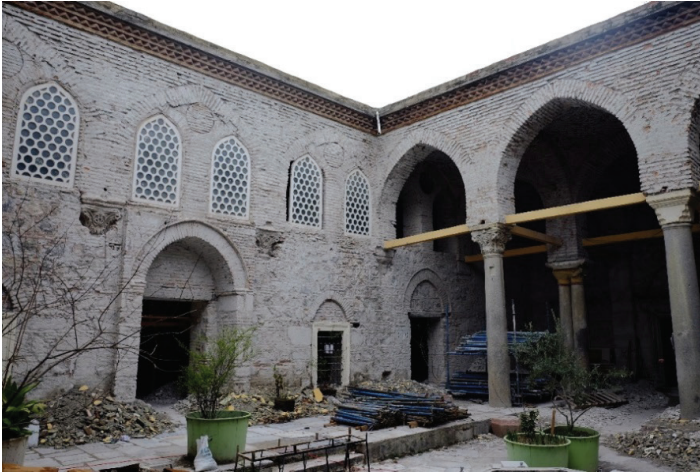
Fotoğraf 22-
Raspa sonrası harim
kuzey duvarı ve
revaklar.

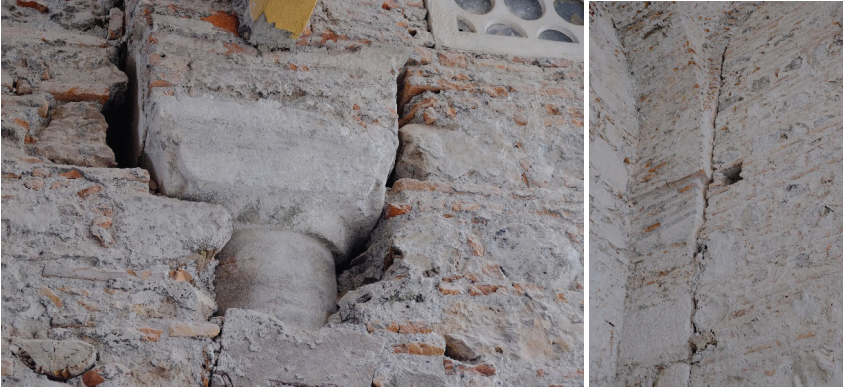
Fotoğraf 23- Duvar içerisinde kalan sütun başlıkları ve köşelerdeki bitişme çizgileri.

Yapıyı 1954 yılında gerçekleştirilen onarım sırasında ziyaret eden Alman araştırmacı K. Erdmann da kuzey duvarı içindeki sütunları görmüş ve başlangıçta açık olarak inşa edildiğini ve kısa bir süre sonra kapatılmış olabileceğini belirtmiştir¹⁶. Erdmann sütun sayısının sekiz olduğunu belirtse de aslında duvar içerisinde yer alan sütun sayısı altıdır. Yapının özgün durumuna ilişkin bir restitüsyon planı da veren Erdmann'ın çalışması çeşitli araştırmacılar tarafından da görülmüştür. Acun, Erdmann'dan hareketle mimarın plan olarak orta avlulu bir şemayı düşündüğünü fakat hiç uygulamaya koyamadığını ya da iklim koşullarından kısa sürede sütun aralarının duvarlarla kapatılmış olabileceğini söylemektedir¹⁷. Bir başka çalışmada ise Erdmann'ın restitüsyon planına yer verilmeyle birlikte bu konuda yorum yapılmamıştır¹⁸.

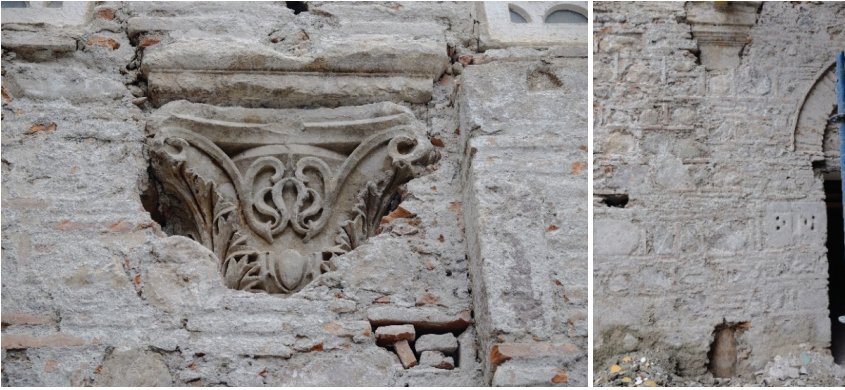
Fotoğraf 24- Duvar içerisinde kalan sütunlar.

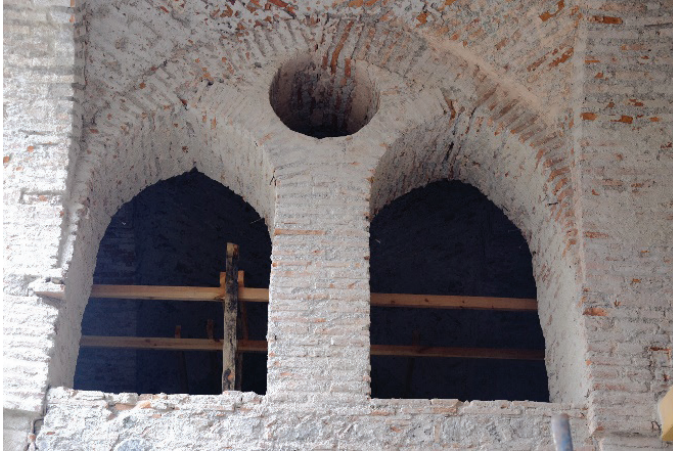
Fotoğraf 25-

Kemer boşluklarında yer alan Gotik kurgulu ikili sivri kemerli pencereler.

Sonradan eklenen duvarın üst kesiminde, kemer boşluklarında yer alan Gotik kurgulu ikili sivri kemerli pencereler ve üst-orta kesimlerindeki dairesel formlu gül pencerelerin dönemsel özellikleri, bu değişikliğin 1366-67'de inşaatın tamamlanmasından kısa bir süre sonra gerçekleştirildiğinin bir başka kanıtı olsa gerektir. Gotik kurgulu bu pencere düzeninin sonraki onarımlarla bozulduğu, dairesel pencerelerin tümünün kapatıldığı ortaya çıkmıştır (Fot. 25). 14. yüzyıl ve 15. yüzyıl başlarına tarihli *Niğde Sungur Ağa Camii* (1335), *Peçin Ahmet Gazi Medresesi* (1375/76), *Bergama Ulu Cami* (1398/99) ve *Balıkesir Yıldırım Camii* (1389-1402) gibi çeşitli yapılarda gotik mimarlık etkilerinin varlığı bilinmektedir²⁴. Bu örneklerle Manisa Ulu Cami'yi de eklemek yerinde olacaktır.

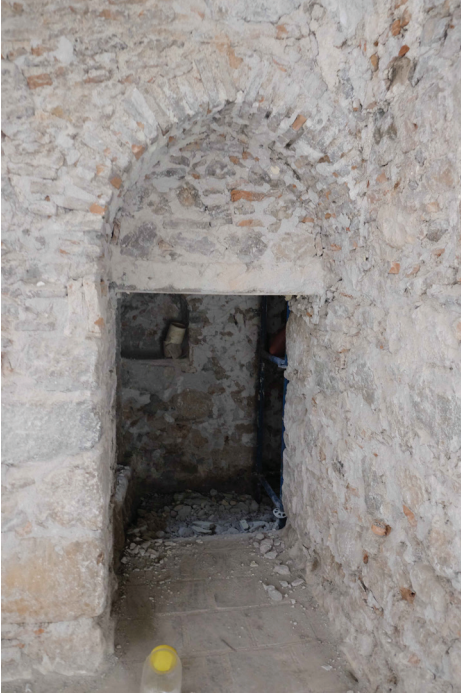
Fotograf 26- Medrese odası giriş açıklığı.

Sıva rasparaları sonucu medresede de birtakım verilere ulaşılmıştır. Çalışmalar öncesi medrese hücrelerinin büyük bölümü dikdörtgen şekilli giriş açıklıklarına sahipti. Sadece güneydeki bir hücrenin sivri kemerli bir giriş açıklığı bulunmaktaydı. Yapılan sıva raspası sonucu tüm giriş açıklıklarının aslında sivri kemerli oldukları anlaşılmıştır (Fot. 26). Bazı hücrelerde kemerler sağlam durumda olmakla birlikte birkaçında kısmen izleri görülebilmektedir.

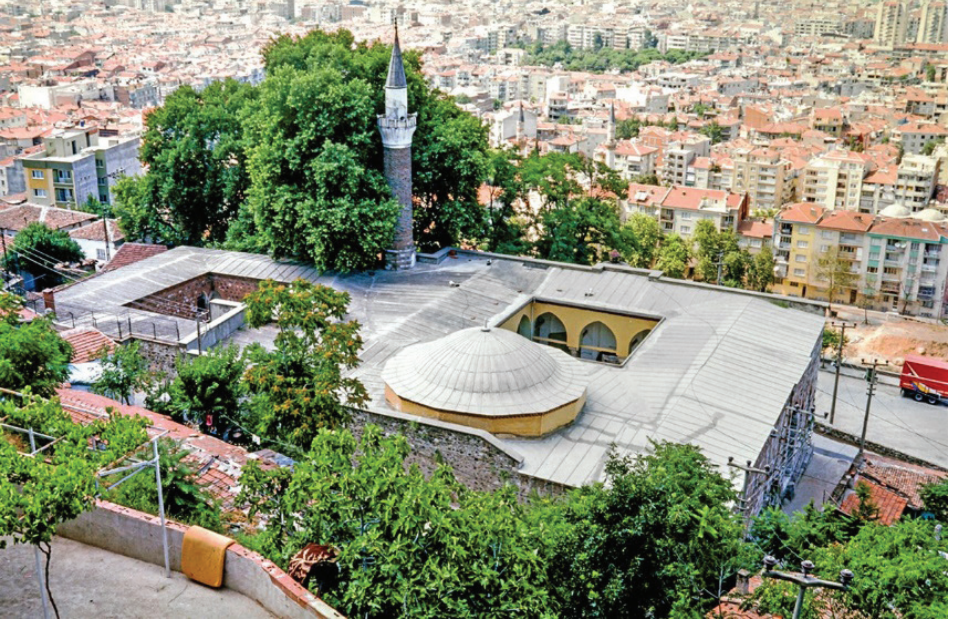
Fotoğraf 28-Onarım öncesi yapının betonarme örtüsü.

Onarım sırasında çatıda da ilgi çekici verilere ulaşılmıştır. Onarım öncesi yapının üzeri kurşun levha havası verilmiş betonarme bir örtü ile mihrap önü mekânı ve türbe kubbeleri kurşunla kaplıydı (Fot. 28). 1950'li yıllarda yapıldığı bilinen bu kaplama ile birlikte çatıyı çevreleyen parapetler de avlu taçkapısının çerçevesini bozacak şekilde yükseltilmişti. Çeşitli belgeler ve eski fotoğraflar dikkate alındığında ise yapının uzun yıllar boyunca kiremitle kaplı beşik çatıyla örtülü olduğu anlaşılmaktadır (Fot. 29).

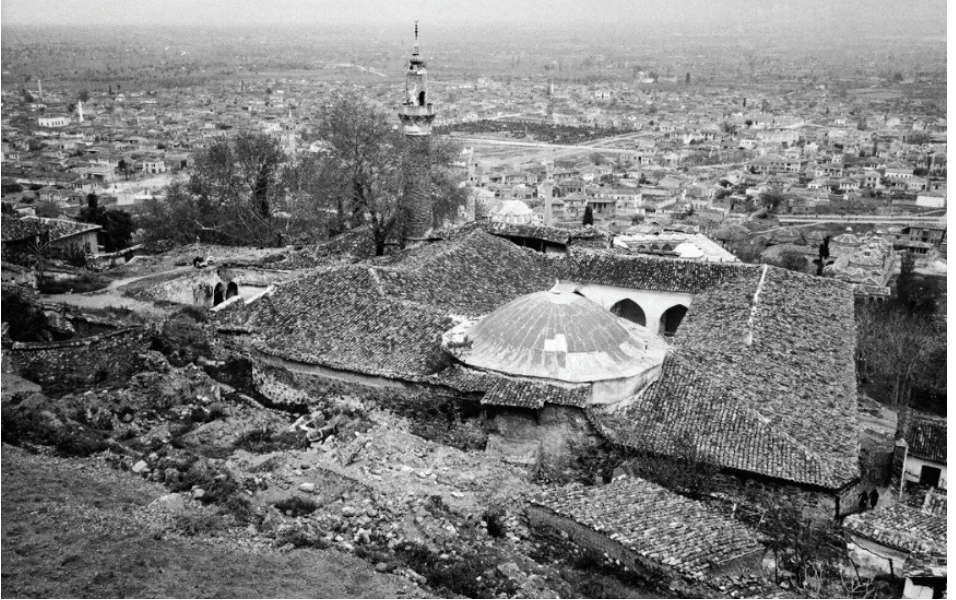
Fotoğraf 29- 1940'lı yıllarda yapının kiremit kaplı örtüsü.
(İzmir Vakıflar Bölge Müdürlüğü Arşivi'nden)

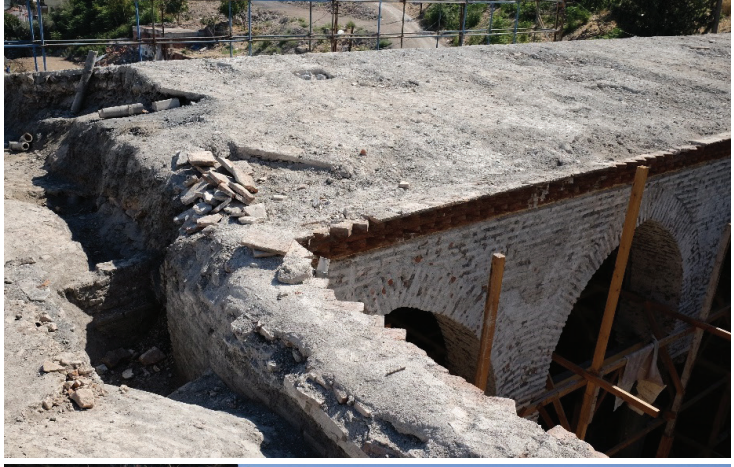
Fotoğraf 30-
Avlu
kuzeydoğusundaki
kazı ve temizlik
çalışmaları.

Restorasyon çalışmaları kapsamında çatının çeşitli kesimlerinde yapılan araştırmalar, özgün örtüye ilişkin ilginç verilere ulaşılmasını sağlamıştır. Çatının belirli noktalarında elde edilen bu veriler sonrasında cami ve medrese çatısının tamamına yönelik çalışmalara yapının kuzeydoğusunda avlu revaklarının üst bölümünde başlanmıştır. İlk olarak yapı için büyük ağırlık teşkil eden beton bloklar alınmış, ardından toprak dolgu kaldırılmıştır (Fot. 30-31).

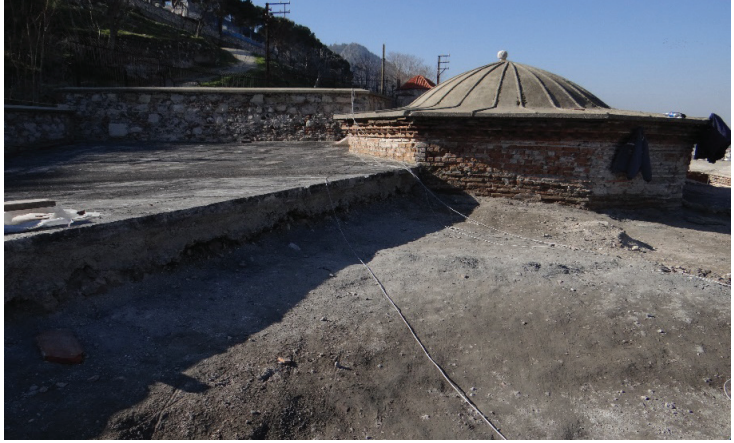
Fotoğraf 31-
Harimin doğusundaki
kazı ve temizlik
çalışmaları.

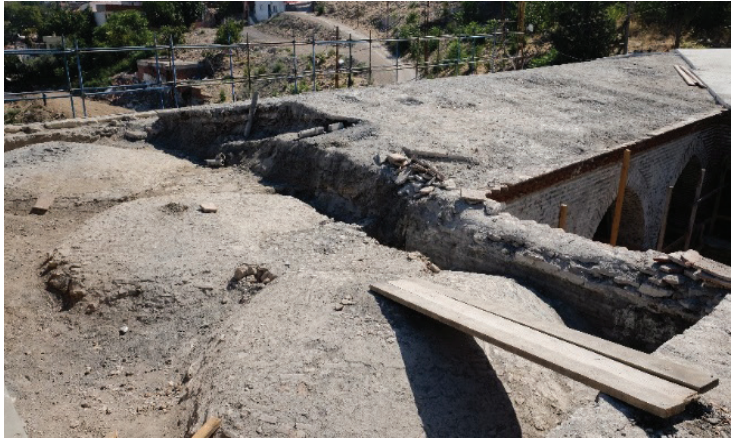
Fotoğraf 32-
Avlu
kuzeydoğusundaki
kazı ve temizlik
çalışmaları.

Tüm çatıda betonarme örtünün hemen altında yaklaşık 40-50 cm.lik yoğun kiremit parçaları ve molozlardan oluşan bir dolguya rastlanmıştır (Fot. 32, 33). Bu dolgunun altında ise gri renkli özgün toprak tabakasına ulaşılmıştır (Fot. 33). Toprak tabakası ile üstteki moloz dolgu arasında, yer yer korunabilmiş durumda bir harç tabakasının varlığı saptanmıştır. Toprak tabakasının altında kalan tonoz ve kubbe aralarındaki boşluklara, ağız kısımları aşağıya bakacak şekilde dönemin defolu pişmiş toprak testilerinin yerleştirildiği anlaşılmıştır²⁹ (Fot. 34, 35). Pişmiş toprak testilerin bulunduğu tabaka ile üzerindeki gri renkli toprak tabakası arasında da yoğun şekilde kiremit kırıklarının kullanıldığı harçlı bir zemin bulunduğu görülebilmektedir.

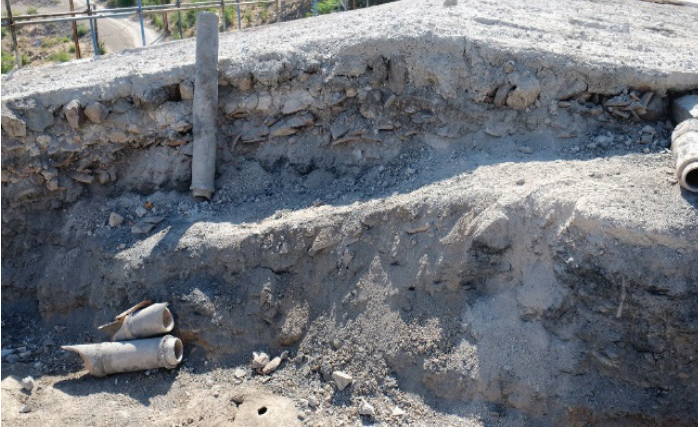
Fotoğraf 33-
Avlu kuzeydoğusundaki
kazi ve temizlik
çalışmaları.

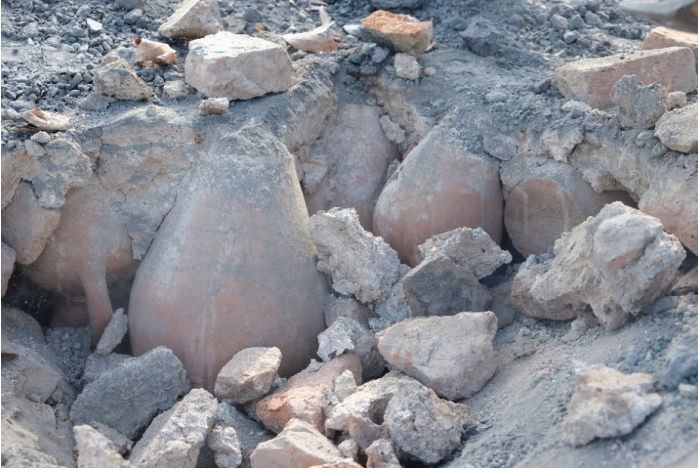
Fotoğraf 34-
Kubbe ve tonozlar
arasında kalan
boşluklara yerleştirilen
testiler.

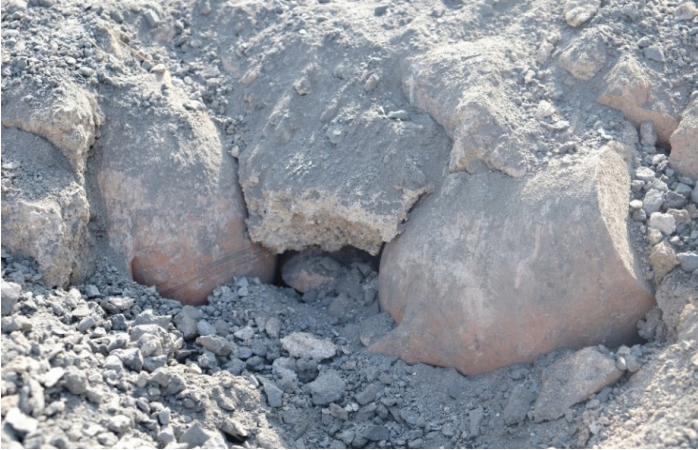
Fotoğraf 35-
Kubbe ve tonozlar
arasında kalan
boşluklara yerleştirilen
testiler.
