ALANYA-ÇIPLAKLI MAHALLESİ'NDE BİLİNMEYEN BİR SELÇUKLU KÖŞKÜ

Alptekin YAVAŞ*

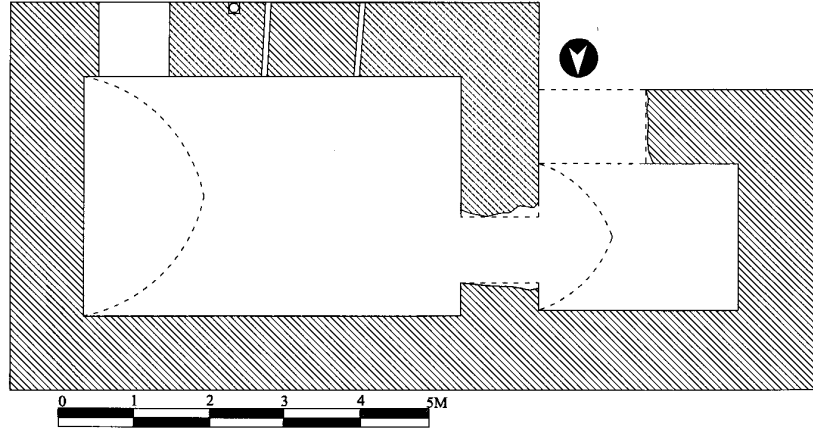
Şek.1- Alanya Çıplaklı Mahallesi'ndeki Selçuklu Köşkü (alt kat). (Rölöve-Çizim: Aytekin Yavaş).

Bina, aynı plana sahip iki kattan oluşmaktadır: Doğu yönündeki bir mekan ile buna batı yönünde bir kapı ile bağlanan ve daha küçük ölçülerde ikinci bir mekan (Şek. 1). Bunlardan, diğerine göre daha büyük ölçülerde ve kullanım açısından daha öncelikli olduğu anlaşılan, sivri beşik tonoz örtülü, doğu-batı doğrultusunda uzanan dikdörtgen planlı mekana, güneydoğu köşedeki kapıdan girilmektedir. Mekan yakın zamanlara kadar ahır olarak kullanıldığı için hayvan pislikleriyle kaplıdır. Bunun dışında nereden getirildiği belli olmayan büyük bir moloz yığını, mekan içine gelişi-güzel atılmıştır. Bu haliyle zemin döşemesi hakkında bir bilgiye sahip olunamamaktadır.

Batıdaki mekana, doğudaki mekandan yıkılmış bir kapı vasıtasıyla geçilmektedir. Sivri beşik tonoz örtülü ve doğu-batı doğrultusunda uzanan kare planlı mekanın batı duvarında, zeminden 0.30 m. yüksekte, 0.10 m. derinliğinde 0.40 m. boyunda ve 0.14 m. genişliğinde, fonksiyonu anlaşılamayan sağır bir niş yer almaktadır. Her iki mekanın duvarlarında da sıva bulunmamaktadır. Binadaki tek süsleme ögesi,

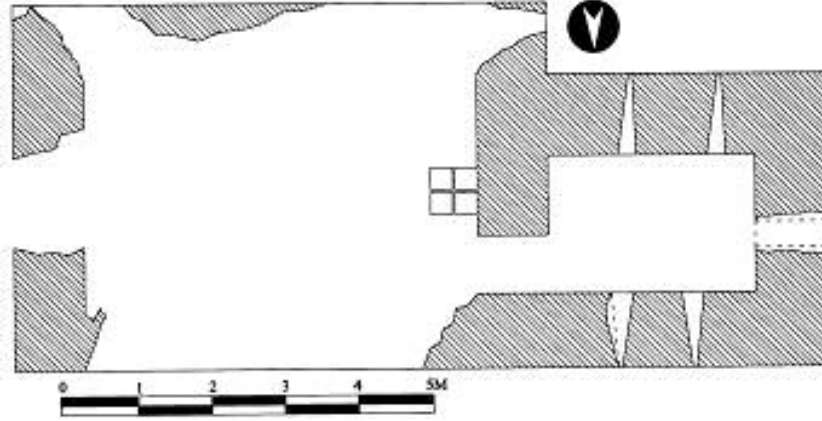
Şek.2- Alanya Çıplaklı Mahallesi'ndeki Selçuklu Köşkü (üst kat) (Rölöve-Çizim: AYTEKİN YAĞAŞ)

Üst katın iki mekanının da örtüsü yıkılmıştır (Şek. 2). Doğudaki mekanın güney kesimi açıktır. Bu anlamda mekanın asli halinde, bu yöne açılan bir eyvan veya balkon olarak düzenlendiği anlaşılmaktadır. Nitekim, İ.H.Konyalı, geçen yüzyılın ortalarında incelediği, benzer plandaki Alanya Güleşen Köşkü'nün üst katında bir balkon mekanından bahsetmektedir⁴. Mekanın doğu ve kuzey duvarlarının bir kısmı günümüze ulaşabilmiştir. Üst kat duvarları bugünkü yoğun bitki örtüsü sebebiyle tam olarak tespit edilememektedir. Mekanın batı kesiminde, 0.30 X 0.31 m. ölçülerinde iki döşeme tuğlasına rastlanmaktadır. Anılan bölümde yapılacak bir temizlik çalışması ile, tıpkı
