## **Kuşadası, Güvercinada Kalesi**

Emine TOK<sup>1</sup>

Makalemizde Güvercin Ada kalesinin inşasına ilişkin tarihsel evreleri ve mimari çözümlenmesi analitik olarak yapılacak, benzeri örnekler eşliğinde bilinmezleriyle tanıtılmaya çalışılacaktır.

The port of Scalanova (known today as Kuşadası) is open to storms and enemy attacks. Therefore, the natural rocky formation net to the entrance of the harbor gained importance for the need of a protective fortification. This fortification has two phases. First, a square planned monumental tower was built on the highest point; then a wall was built surrounding the island. During this last phase the tower changed considerably as well.

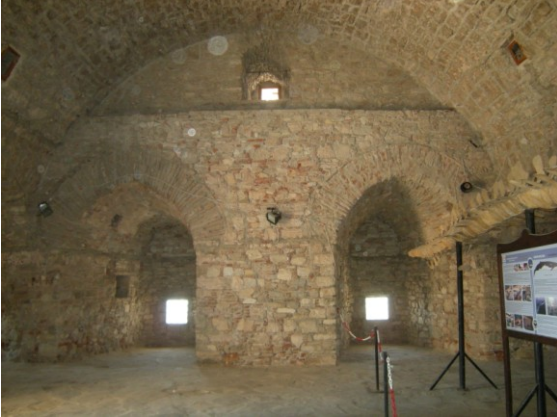
**Resim 3:** Kulenin içinden görünüş.

Kule, dıştan 15.7x17.35 m. boyutlarında olup, uzun tarafta basamaklı bir kaide üzerinde yükselir. Bu kaide kısmı aslında bir sarnıçtır ve kısmen gömülü tonozlu bir mekandan ibarettir. Üst örtü beşik tonozdur. Duvarlar, top bataryaları için açılmış ve üzeri gemi teknesi sivri kemerlerle desteklenen masif ayaklarla genişlemiştir (Resim 3). Bu kemerlerin dışa yansıyan yüzleri, tüm cephelerde izlenebilmektedir.

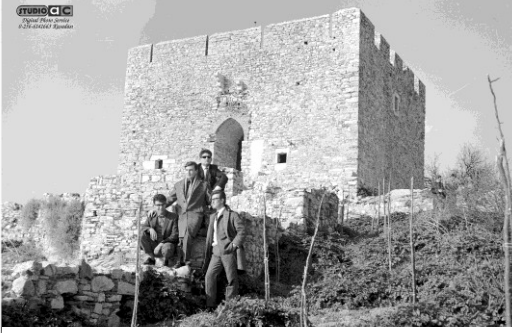
**Resim 4:** Kuleye giriş sağlayan kapı, güney cephe (Studio AC Arşivi'nden).

Kuleye giriş, güney cephededir. Cephe ortasında sivri kemerli bir giriş açıklığı bulunmaktadır. Kemerli kapının çeşitli dönemlerde geçirdiği onarım izleri halen okunmaktadır (Resim 4). Top bataryaları için açılmış pencerelerle derin şekilde parçalanmış dış duvarlar, batıda 3.55 m., yanlarda 3.05-3.10 m. ve doğu duvarda yalnızca 2.04 m.

Kuleye giriş güney cephe ortasına yerleştirilmiş üzeri gemi teknesi sivri kemerle örtülü kapıdan sağlanır. Kapıya merdivenli bir platformla ulaşılır (bkz. Resim 4). Kapının üst kesiminde profilli mermer konsollar görülür ki araştırmacı M. Wiener bunların orijinalde girişin önünü örten ahşap sundurmayı taşıdığını düşünmüştür. Ahşap bir sundurma için boyutları çok büyük ve konumu çok yüksektedir. Kaldı ki bir savunma yapısında ahşap sundurmanın uygulanması pek doğru değildir. Öyle ise bu konsollar orijinalde nasıl bir işlev üstlenmişlerdi? Bu bağlamda, kale mimarisinde kullanılan birimler ve minyatürlerde bu birimlerin kullanımları yol gösterir. Hemen kapı üstünde ve oldukça yüksek kotta olan bu konsollar orijinalde, duvardan çıkma yapan bir savunma birimini taşıdığı düşünülmektedir. Kapı savunmasında üstteki düz çatı ile doğrudan bağlantılı olan bu çıkmanın altında bir boşluk bulunuyordu ve bu boşluktan savunma devam ediyordu. Benzer örneklerine Ege denizi kıyılarındaki kalelerde de rastlanan bu uygulamalar, tüm ortaçağ kalelerinde savunmaya yönelik olarak yaygın bir şekilde kullanılmıştır<sup>16</sup>. Kapının iki yakasında top bataryalarının dışarıya açılmasını

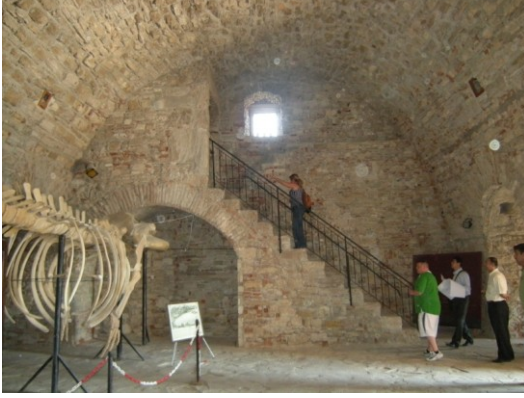
**Resim 5:** Kulenin içinden üst kata çıkışı sağlayan merdiven

Kule içinde, kuzeydoğu köşeye yerleştirilmiş 1.6 m. genişliğindeki merdiven ile duvar delinmiştir. Merdiven, yuvarlak kemerli bir sahanlık üzerinde yükselir (Resim 5). 22 basamaktan sonra dirsek yaparak çatıya açılır. Basamakların çoğunda devşirme mermer bloklar kullanılmıştır. Merdivenin üzeri basık tonoz ile örtülüdür. Çeşitli onarımlarda basık tonoz, beton kalıplarla sağlamlaştırılmaya çalışılmıştır.

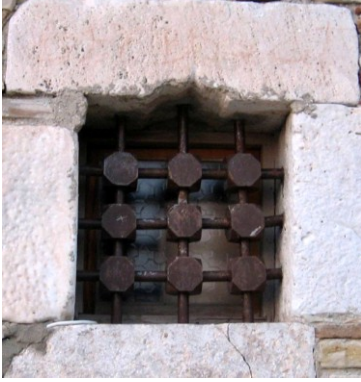
sağlayan kare şekilli boşluklar bulunmaktadır. Simetrikler. Boşlukların etrafı beyaz mermerden bloklarla çevrilmiştir. Bu bloklar devşirme malzemelerdir. Soldakinin üzerine yunanca yazı ve çapalı Latin Haçı kazınmıştır. Üst çerçeveyi oluşturan mermere sığ kaş kemer formu verilmiştir (Resim 6). Haçlı parça özel olarak baş aşağı yerleştirilmiş ancak haç tahrip edilmeksizin günümüze kadar ulaşmıştır. Her iki açıklığın üst kesiminde içteki kemerin dışa yansıyan yüzü bulunmaktadır. Yakın zamanda çekilen fotoğraflarda, bu perde duvarlardan biri tahrip olduğu için pencere boşluğu izlenimi vermektedir. Ancak orijinalde kemerin içli dolu idi. Zira yakın zamanlarda yapılan restorasyon çalışmasında da bu kemerlerin içleri yeniden örülerek kapatılmıştır.

**Resim 6:** Kaş kemer formu verilmiş söve.

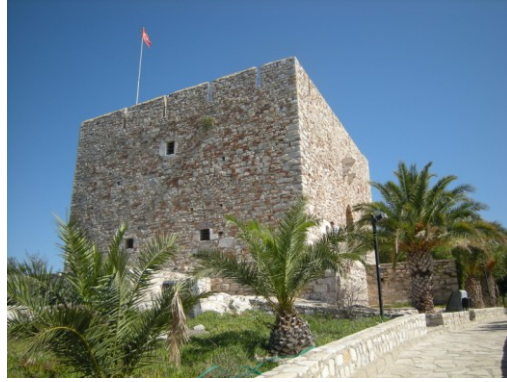
**Resim 7:** Kulenin kuzey cephesi

Kare platform üzerinde yükselen kuzey cephe son derece sağırdır. Cephede sadece belirli bir yükseklikte top bataryalarının dışarıya açılmasını sağlayan kare şekilli 2 açıklık, üstte de bir açıklık bulunmaktadır (Resim 7). Açıklıkların etrafı beyaz mermerden bloklarla çevrilmiştir. Bu bloklar güney cephedeki gibi devşirme malzemelerdir. Üst çerçeveyi oluşturan mermere kaş kemer formu verilmiştir. Üç batarya çıkışının üst kesiminde içteki kemerlerin dışa yansıyan yüzü bulunmaktadır. Yakın zamanda çekilen fotoğraflarda, bu perde duvarlar tahrip oldukları için pencere boşlukları izlenimi vermektedir (Resim 8). Ancak orijinalde kemerlerin içleri doluydu. Eski fotoğraflarda, cephenin üstündeki geniş korkuluk duvarlarının büyük bölümünün yıkık olduğu görülür. Mazgal dişlerinden kuzeybatı köşedeki ve doğudan ikinci diş tamamen, diğer kesimler kısmen kayıptır. Ancak burada önemli bir ipucu dikkati çeker. Dışardan birinin içinde mazgal pencere açıklığı korunmuştur. Simetri esası ve savunma yapılarının tasarımları kıstas alındığında, olasılıkla diğer dişlerin içinde de mazgal açıklıklar beklemek yanlış değildir.

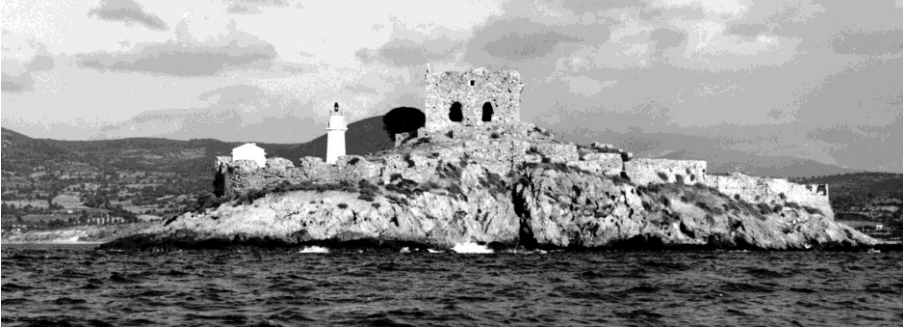
**Resim 8:** Kuzey yönden görünüş (Studio AC Arşivinden)

Eski fotoğraflarda, kaleye giriş merdivenlerinin yönünün farklı olduğu görülür (bkz. Resim 8). Merdivenler, güney yönde başlıyor ve dirsek yaparak kapıya doğru ulaşıyordu. Bu sistem, savunma için uygun gibi görünse de kaleye mühimmat taşımak için uygun değildir. Restorasyon öncesine ait bu görünüm, muhtemelen kale kapısının deprem ile yıkıldığı 1850 li yıllara ait olmalıdır. Onun öncesinde ise, gülle, top gibi malzemenin giriş-çıkışının rahatça yapılabileceği bir rampa düşünmek daha mantıklı olacaktır. Bu durumda, kapıya giriş bölümünün en az üç kez değişikliğe uğradığı söylenebilir. Kaldı ki tali kapıya çıkışı sağlayan rampa bu düşüncemizi kuvvetlendirmektedir.

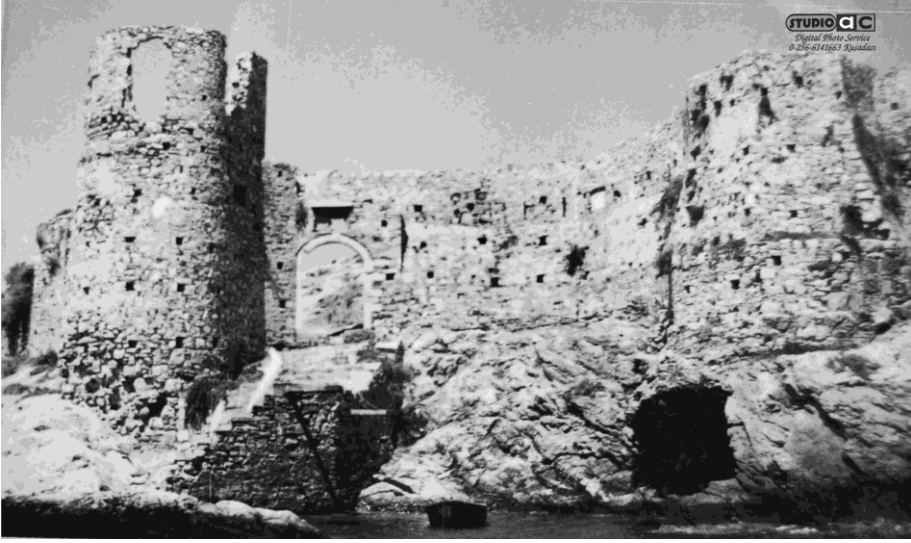
**Resim 10:** Dış sur, ana giriş kapısı eski durumu. (Studio AC Arşivinden)

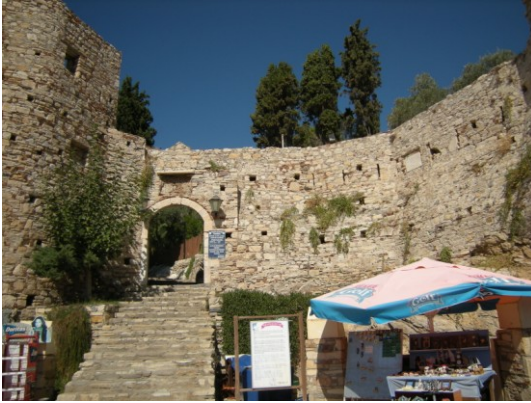
**Resim 11:** Dış sur, ana giriş kapısı, son restorasyondan önceki durumu.

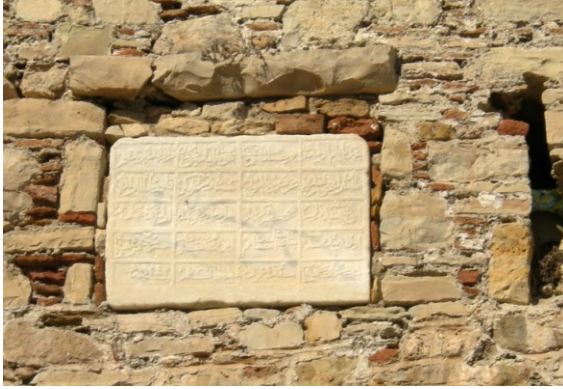
**Resim 12:** Kitabe levhasının buraya sonradan taşındığı düşünülmektedir. Duvar dokusu da bu öneriyi destekler niteliktedir.

kotunda duvar içine gömülmüş mermer bir kitabe levhası yer alır (Resim 12). Orijinalde duvarın üst kesiminde den-danlı parapet/barbata duvarının olması beklenir. Ancak günümüze ulaşmamıştır. Duvar yüzeyinde sonradan yapılan onarımlara ilişkin farklı dokular yer yer dikkati çeker.

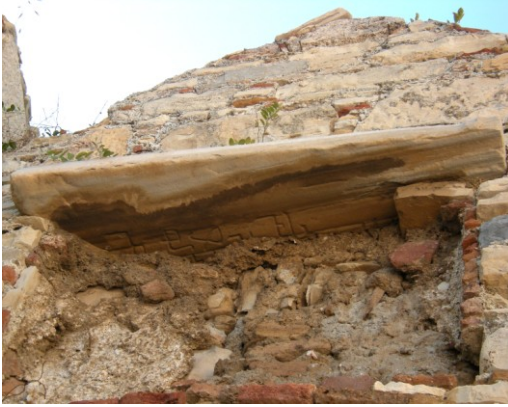
**Resim 13:** Girişin üzerindeki devşirme blok.

Bazı araştırmacılar, kapı üstündeki boşlukta, bir kitabe ya da Osmanlı arması bulunduğunu ileri sürmektedirler. Ancak günümüzde, üzerindeki bezemenin nasıl olduğuna dair hiçbir belge yoktur. Düşen kitabe boşluğunda, çerçeve olarak kullanılmış gri mermerden bir yassı paye ortaya çıkmıştır. Bizans dini yapılarında görülen ve ikiz ya da üçüz pencerelerin üzerine oturduğu yassı paye, tam ortadan kesilerek üzerine Ermenice bir yazıt kazanmıştır. Anlaşılan o ki bu devşirme taş da, 3. kullanımda kaleye getirilerek kitabe çerçevesi yapılmıştır (Resim 13).

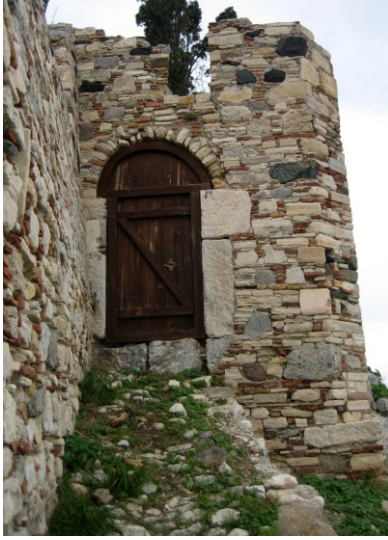
Kapı, yalnızca huruç hareketi için kullanılıyor olmalıdır. Restorasyon öncesine ait eski fotoğraflarda kapının önünde bir rampa bulunduğu ve üst kesiminin kısmen yıkık olduğu görülür. Bu rampa halen mevcuttur. Kapının mermer söveleri sağlamdır. Yıkıntının şeklinden ve kalan kemer eğrisi izlerinden, kapı üstünün orijinalde kemerli olduğu anlaşılmaktadır. Nitekim 1970 li yılların başında yapılan restorasyonda yıkık alanlar tamamlanmıştır. Kapının solundaki duvarın köşesi pahlıdır (Resim 14).

**Resim 14:** Tali giriş. Son restorasyon öncesi görünüşü.

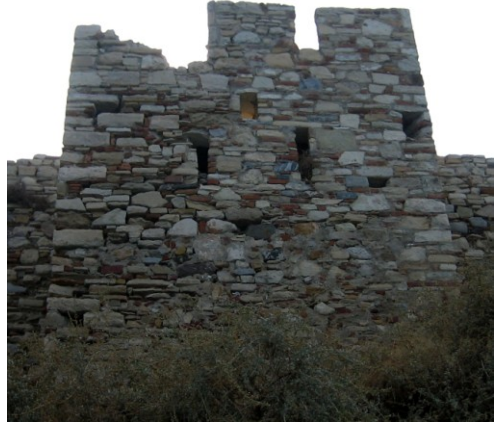
Dış surlarda, ana kapı çevresindekiler hariç, iki kule bulunmaktadır (Resim 15). Bu kuleler kuzeye bakarlar. Dörtgen planlıdır. Kulelerden kuzeydoğudaki, orijinalde iki katlı planlanmıştır. Ancak sonradan içi moloz ile dolmuştur. Günümüzde kulenin üst kat seviyesi görülmektedir. Kayıplar olsa da kuzey, batı ve doğu cephelerin her birinde, üst kat seviyesinde, ikişer mazgal pencere açılmıştır. Kuzey yöndeki pencereler yıkılmıştır. Ancak kalan izlerden mazgal pencerelerin oranlarının, diğerleri ile simetrik olduğu anlaşılmaktadır. Duvardaki kayıplar aynı zamanda yapının inşa tekniğine ilişkin izleri de ortaya çıkartmıştır. Duvar içine yerleştirilmiş yatay ve dikey yönde atılan ahşap hatılların (hatıl ızgara tekniği) bir kısmı halen sağlamdır. Bu burcun alt seviyesinde de mazgal açıklıklar bulunmaktadır. Bu kulenin cephe duvar örgüsü de diğer kesimlere göre daha sağlam

**Resim 15:** Dış surları takviye eden kulelerden birinin görünüşü.

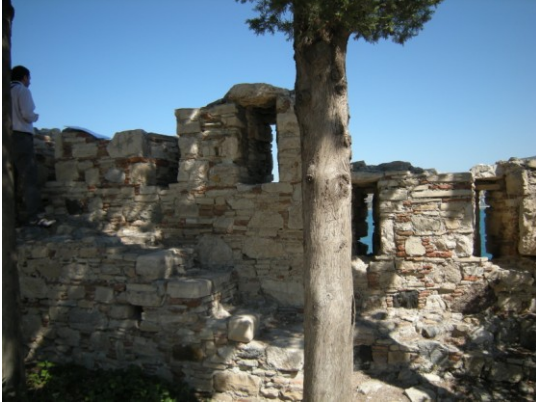
**Resim 16:** Seyirdime çıkışı sağlayan merdivenler.

seyirdim yoluna çıkış merdivenleri farklı kotlarda yer yer izlenebilmektedir (Resim 16). Surlarda iki tipte seyirdim yeri kullanılmıştır. Bazı kesimlerde “dişli tip” te seyirdim yeri, bazı kesimlerde “dayaklı tip”<sup>19</sup> te seyirdim yeri görülmektedir.

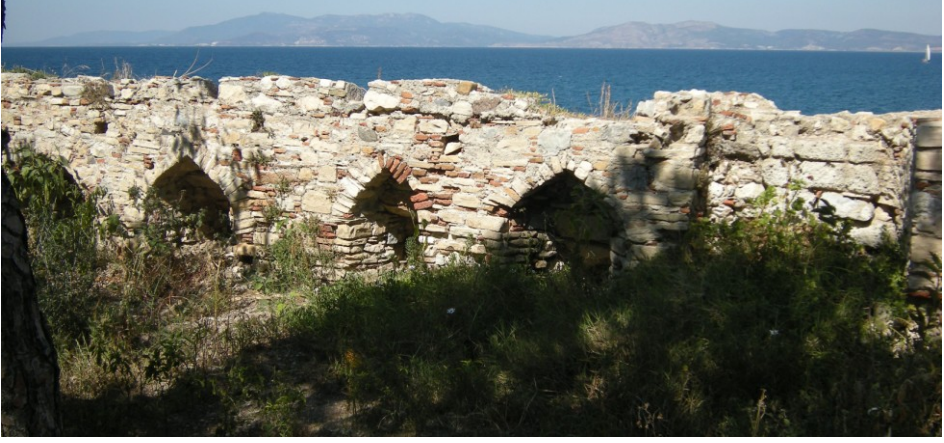
Güvercin Ada kalesinde her iki tipi bir arada görmekteyiz. Özellikle ana giriş kapısının kuzeyindeki beden duvarında dayaklı tip kullanılmış, dayaklar arası gemi teknesi sivri kemerler ile bağlanmış, içlerine de savunmayı kuvvetlendirmek amacı ile mazgal pencereler yerleştirilmiştir (Resim 17). Surda dayak ve kemerler ile elde edilen genişlik aynı zamanda üstteki seyirdim yolunun genişlemesini sağlamıştır. Orijinalde, seyirdim yerinin dişli korkuluk duvarı ile savunmaya katıldığını söylemek mümkündür. Böylece kapı önü çevresi iki katlı olarak hem ateşli silahlarla hem de muhtemelen seyirdimdeki dişli korkuluklara yerleştirilmiş toprakla çift katlı korunuyordu.

**Resim 17:** Dış surda bazı kesimler dayaklı tiptedir. Dayaklar birbirine gemi teknesi sivri kemerlerle bağlanmıştır.

Kuzeybatı yönde, günümüzde fenerin lojmanı olarak kullanılan konutun bahçesi içinde kalan kesimde ana giriş kapısının kuzeyindeki beden duvarlarına uygulanmış tarzda dayaklı tipte savunma birimi dikkati çeker. Burada da farklı yüksekliklerde ve genişliklerde planlanmış gemi teknesi sivri kemer formlu dayaklar içinde mazgal pencereler bulunmaktadır (bkz. Resim 17). Kısmen toprak altında kalmışlardır. Bu kesimdeki duvar dokusunda bir bölüm dikkati çeker. Çok daha eski bir uygulamaya ait olduğu düşünülen bölümde, düzgün kesme taşlar ve tuğla örgü farklılığı vardır. Güvercin Ada kalesi'ne ilişkin en eski görsel olan Tourneford'un gravüründe Adadada tek tahkimat olarak ilk dikkati çeken, merkezdeki kuledir. Bu kulenin bünyesinde tasarlanmış top mazgalları gemi teknesi sivri kemer ile örtülmüştür. Bu tip kemer uygulamasını kentteki Osmanlı yapılarından Öküz Mehmet Paşa Kervansarayı'nda, ve kent surlarından kuzeydoğu köşedeki burçta görülmektedir. Gemi teknesi sivri kemer uygulamasının klasik Osmanlı dönemi boyunca kullanıldığını, ancak 18. yüzyıldan itibaren batılılaşma dönemi ile birlikte çoğunlukla yuvarlak kemer tercih edildiği bilinmektedir.

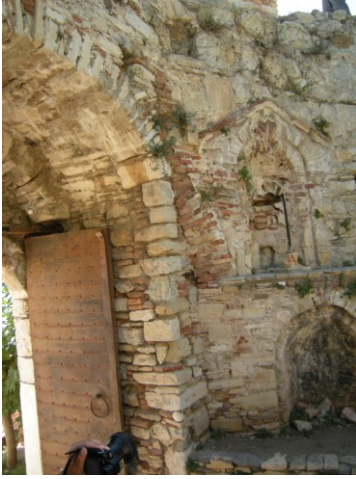
**Resim 20:** Ana giriş kapısının gerisindeki tamir izleri.

Osmanlı Devlet Arşivlerinde, H.1266/M.1850 tarihli bir belge<sup>24</sup>, Kuşadası Kalesi'nin yıkılan duvarının tamir edildiğinden, bir diğer belgede deniz içindeki küçük ada kalesinin tamire ihtiyaç duyulması nedeniyle yapılan keşiften bahseder. İlk belgedeki onarım tarihi, deprem bilimcilerin tespitleri ile örtüşmektedir. Bu da Güvercin Ada Kalesi inşa edildikten (1826)<sup>25</sup>, yaklaşık 24 yıl sonra meydana gelen büyük depremin, kale dahil kentte büyük hasar yapmış olduğunu işaret etmektedir<sup>26</sup>.
