İSTANBUL ÜNİVERSİTESİ

# ORMAN FAKÜLTESİ

# PENCERELERDE KORUMA, BAKIM VE ONARIM ÖNLEMLERİ

Prof. Dr. Ahmet KURTOĞLU<sup>1)</sup>

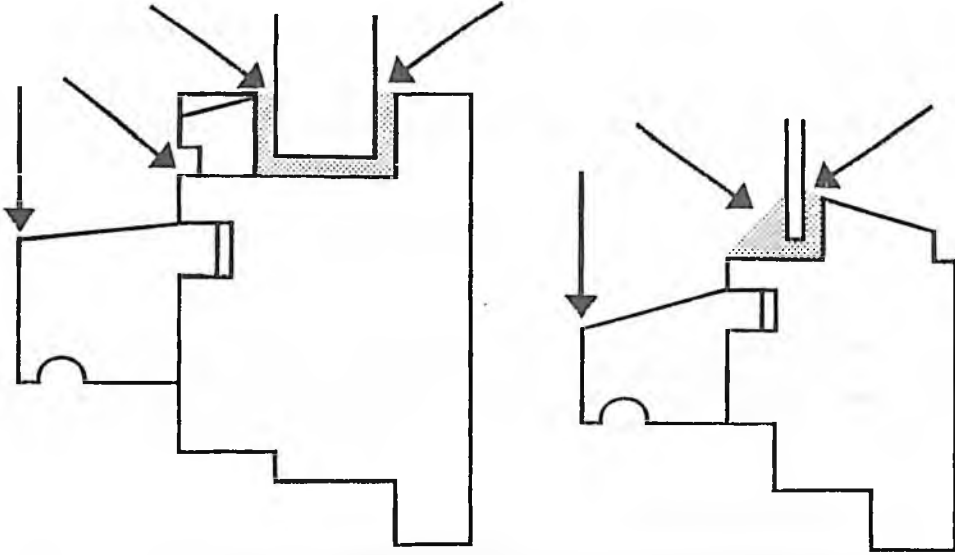
Şekil 1: Ağaç malzemeden pencerelerde kusur nedeni kritik kısımlar

Ağaç malzemeden pencerelerdeki kusurların nedenleri acele bakım ve onarım önlemlerini gerektirmektedir. Aşağıda ağaç pencerelerdeki kusura sahip olan kritik noktalar gösterilmektedir.

Kusura neden olan en önemli kısımlar, rutubetli alanlardaki basit camlı pencerelerde özellikle hatalı cam-kanat birleştirme yerleridir. Yoğunlaşma suyunun büyük bir kısmı sürekli ağaç malzemenin rutubetini artırmaktadır. Ayrıca cam macunlarının dış kısımda iyi sıkıştırılmaması, tutkallı birleşmelerde derzlerde rutubet nedeniyle ağaç malzemenin çalması nedeniyle açılmalar, pencere yağmurluk ve diğer profillerinde yetersiz eğimler ve bu nedenle suyun iyi akmaması yüzeyde birikerek, yüzey işlemini zorlaması ve pencere profillerini özellikle yatay olanlarında keskin kenarların oluşudur. Köşelerdeki pahlandırılmanın çapı en az 3-5 mm olmalıdır.

Genellikle tehlikeli kısımlar; alt başlık, yağmurluk ve kasanın alt kenarı ile camın birleştiği yerlerdir. Cam üzerinden süzülen su muhtemelen cam ile ağaç malzemenin birleştiği derzlerden ve çatlaklardan odunun içine nüfuz etmekte ve odundaki rutubet miktarı lif doygunluğu noktasını aşarak mantar için optimum gelişme ortamını sağlamaktadır. Üreme organının oluşumu genellikle görünmeyen kısımlarda gerçekleşmektedir. Böylece esmer çürüklüğün oluşumu uzun yıllar dikkati çekmeden devam etmektedir.

Pencerelerde oluşan zararların % 60-70'i cam ile ağaç malzemenin birleştiği kısımlarda oluşmaktadır.

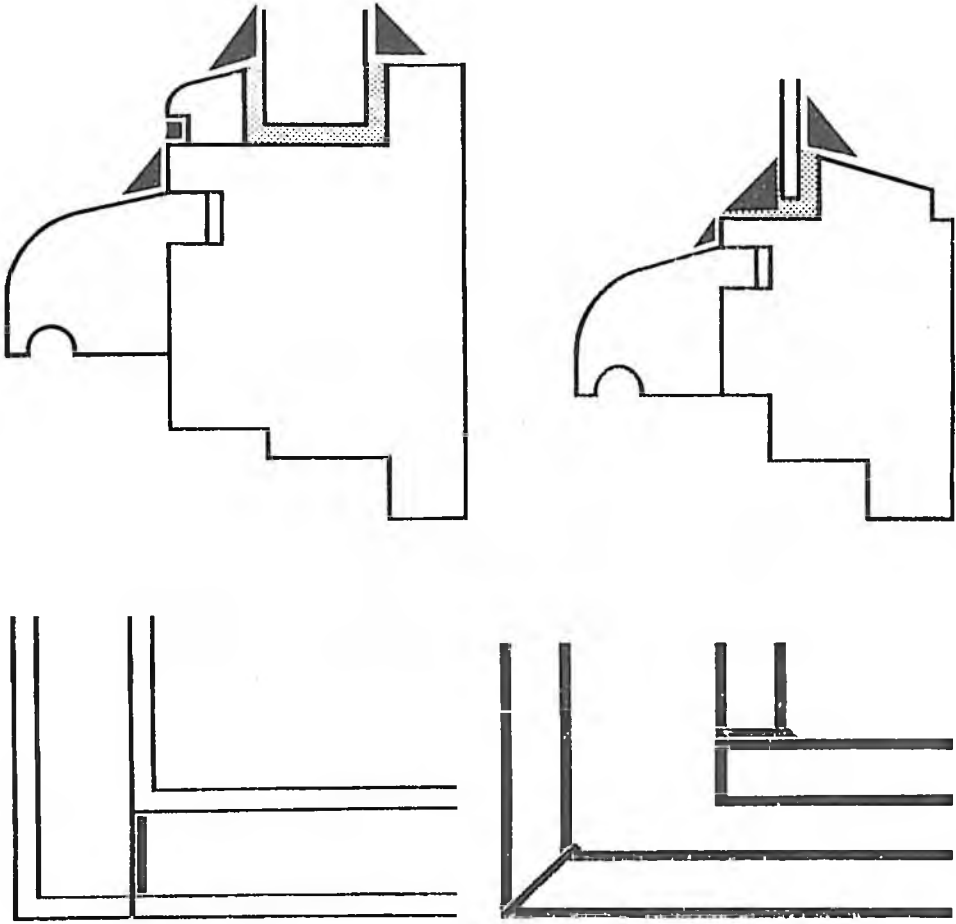
Şekil 2: Pencere kusurlarının ortadan kaldırılması

Macun kanalı, cam boşluğu, pervaz oyuğu, yatık yağmurluk, diğer profiller, birleşme yerlerindeki derzler, keskin kenarlar, kuruma çatlakları, korunmamış cam yuvaları nedeniyle suyun ağaç malzemeye nüfuzu engellendiği takdirde çatlaklı macun yuvası, mavileşmiş diri odun, kalkık yüzey işlemleri katmanı, açılmış birleşme yerleri, genişlemiş veya daralmış pencere elemanı, mantarlar vasıtasıyla çürüme, yağmur geçirme, duvardan ayrılma ve paslanmış pencere aksesuarları ortaya çıkmaktadır.

Cam yuvalarının sürekli sıkıştırılması, rutubet birikimlerinin önlenmesi ile yüzey işlemi bozulmamakta ve dolayısıyla rutubet ağaç malzemeye nüfuz etmediği için diri odun mavileşmemekte, birleşme yerleri açılmamakta, pencere elemanlarında daralma-genişleme ve çekme görülme-

mektedir. Pencere kenarları sıkıca kapanmakta, yağmura karşı emniyet sağlamakta ve pencere aksesuarları paslanmamaktadır.

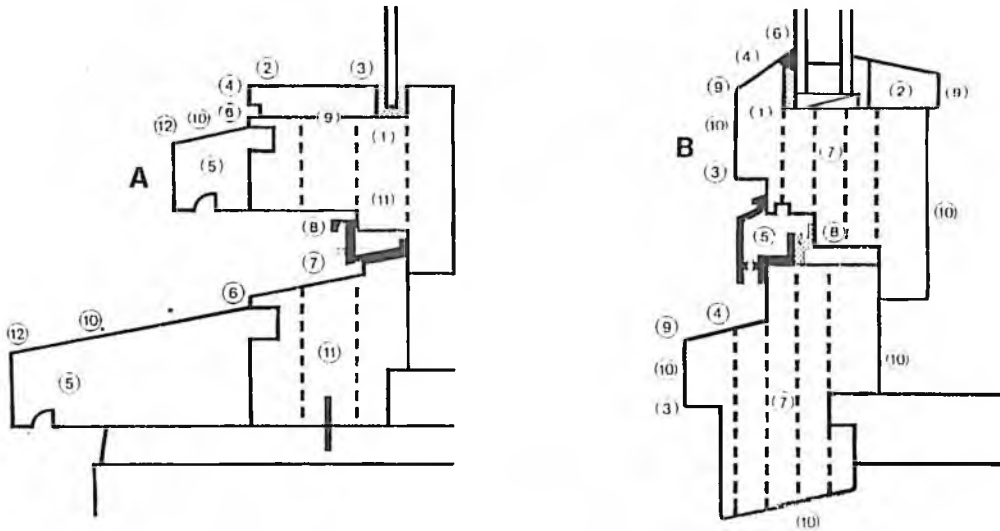
Şekil 3: Pencerelerdeki önemli konstrüksiyon hataları (A) ve dayanıklı pencere konstrüksiyonları (B)

- A**
- 1- Cam yuvası dışarıda ve diri odunda
  - 2- Cam pervazı düz
  - 3- Rutubete karşı korunmamış cam yuvası
  - 4- Cam pervazında yiv
  - 5- Öne çıkıntılı yağmurluk
  - 6- Yağmurluk üstünde dar pervaz yanağı
  - 7- Hatalı yağmur oluğu
  - 8- Ek sıkıştırma elemanı eksik
  - 9- Önceden verniklenmemiş cam yuvası
  - 10- Yağmurluk eğimi yatık
  - 11- Basit zivana birleşmesi
  - 12- Keskin kenarlar

Aşağıdaki şekilde SIKKENS 1980'e göre pencerelerdeki önemli konstrüksiyon hataları ve dayanıklı pencere konstrüksiyonları gösterilmektedir.
