REVIEW OF THE FACULTY OF FORESTRY,
UNIVERSITY OF ISTANBUL

PENCERE DOĞRAMALARINDA ÇÜRÜMEYE KARŞI DAYANIKLILIK DENEMELERİ – I¹⁾

(Doğu ladini - *Picea orientalis* (L.) Link).

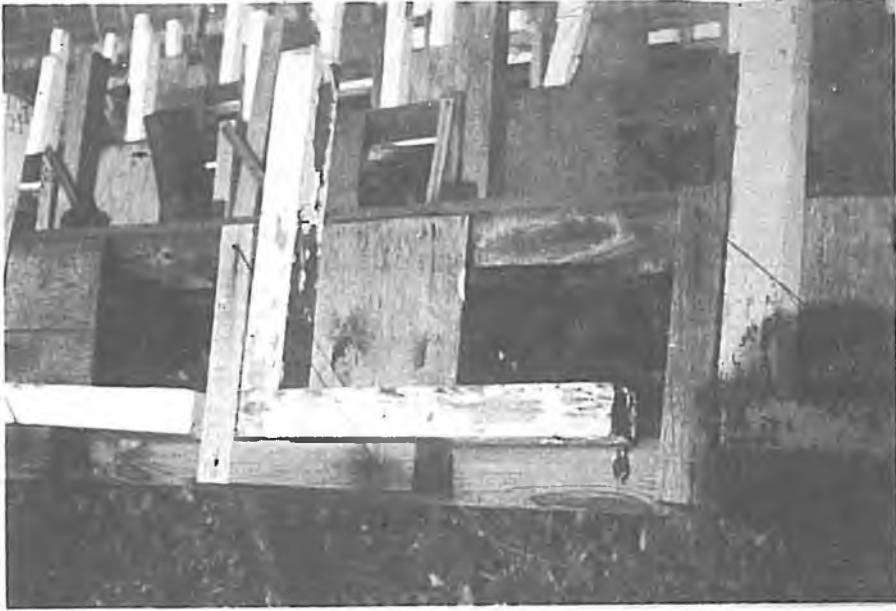
Şekil 4 : Emprenyesiz + Boyalı 19 nolu örnekte 6 yıl sonunda boya durumu.

Figure 4 : Paint deterioration on Eastern spruce sample (No. 19, untreated + painted) after 6 years' exposure.
