e-Journal of New World Sciences Academy
2011, Volume: 6, Number: 4, Article Number: 1A0246

**TAŞIMA GÜCÜ ZAYIF OLAN ZEMİNLERDEKİ BİNALARIN DEPREM RİSK ANALİZİ
(ELAZIĞ ÖRNEĞİ)**

**POOR HANDLING OF THE FLOORS OF BUILDINGS IN EARTHQUAKE RISK ANALYSIS
OF POWER (ELAZIG CASE)**

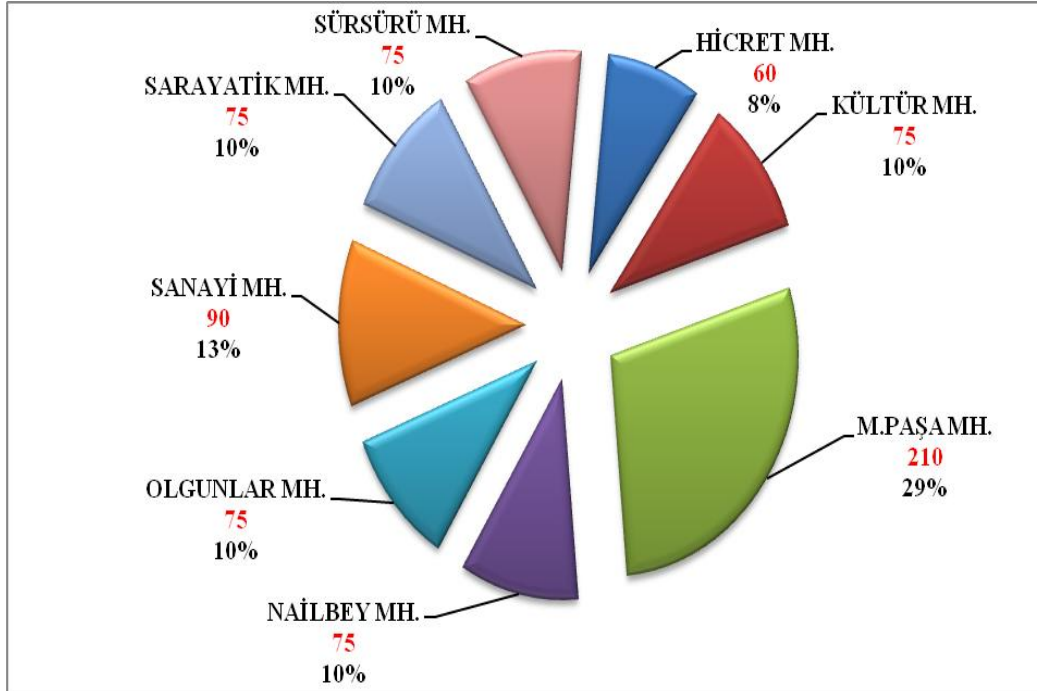
Şekil 2. Araştırmaya konu olan mahallelerde binaların sayısı ve yüzdeler dilimleri
(Figure 2. The number and percentage of buildings that are subject to periods of the study neighborhoods)

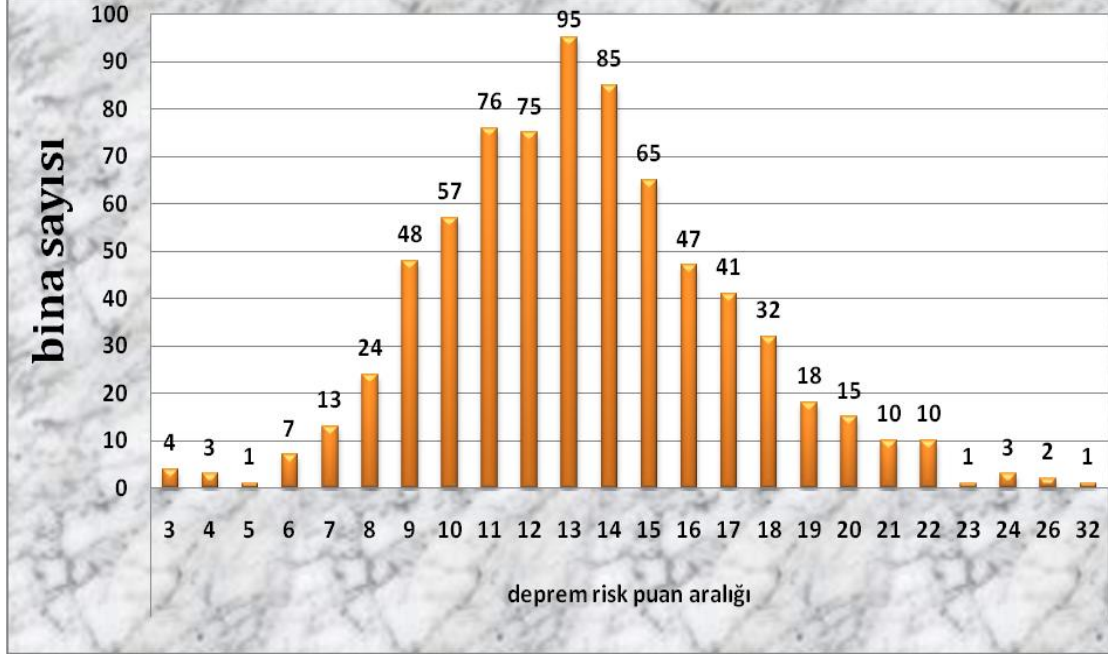
Şekil 3. Araştırmaya konu olan mahallelerden elde edilen sonuçların deprem risk puan analizine ilişkin değerleri
(Figure 3. Obtained in the districts subject to the survey results on the values of earthquake risk score analysis)

Genel bir ifadeyle zemin tipi olarak alüvyon özelliği gösteren mahallelerde uygulanan 'Deprem Yapı Riski Testi' anketi puanlama sistemi sonucu oluşturulan Şekil 3'de çalışmaya konu olan mahallelerdeki binaların, deprem risk grubu oluşturup/oluşturmadığı hakkında bilgi sahibi olabiliriz. Tablo 13'de ilgili puan aralıkları sonuçları görülmekte olup bu değerler doğrultusunda Şekil 3'ü yorumlayacak olursak, bölgedeki binaların yaklaşık %93 gibi büyük bir kısmı düşük ve orta derece deprem risk grubu altında bulunmakta ve uzmanlarca yapıların incelenmesi gerekmektedir. Ayrıca deprem risk puan aralığı 20 üzerinde olan toplam 27 binada yüksek deprem riski gözlenmiş olup bu durum, alüvyon zemin özellikleri ile ilişkilendirildiğinde olası bir depremde bu binaların ağır hasar görmesi kaçınılmaz olmaktadır. %3 lük gibi bir oranla deprem riski puan aralığı 0-6 arasında olan sadece 15 binada deprem riski bulunmamakta ancak bu değerlerin olması gerekenlerin çok çok altında bir kısım olduğunu görmekteyiz. Bu durum değerlendirildiğinde ilgili mercilerin yeterli denetim sağlayamadığı, güvenli yapılaşma açısından uygun alanların kullanılmadığı ve teknik elemanların yetersizliği yorumunu çıkarabiliriz.
