MARMARA DENİZİ GÜNEYİNDE, KARABİGA-TAHİROVA ARASINDAKI KIYI KESİMINİN ÇEVRESEL JEOMORFOLOJİSİ

*Environmental Geomorphology of the Coastal Region Between Karabiga
and Tahirova in the south of Marmara Sea.*

Dr. Recep EFE

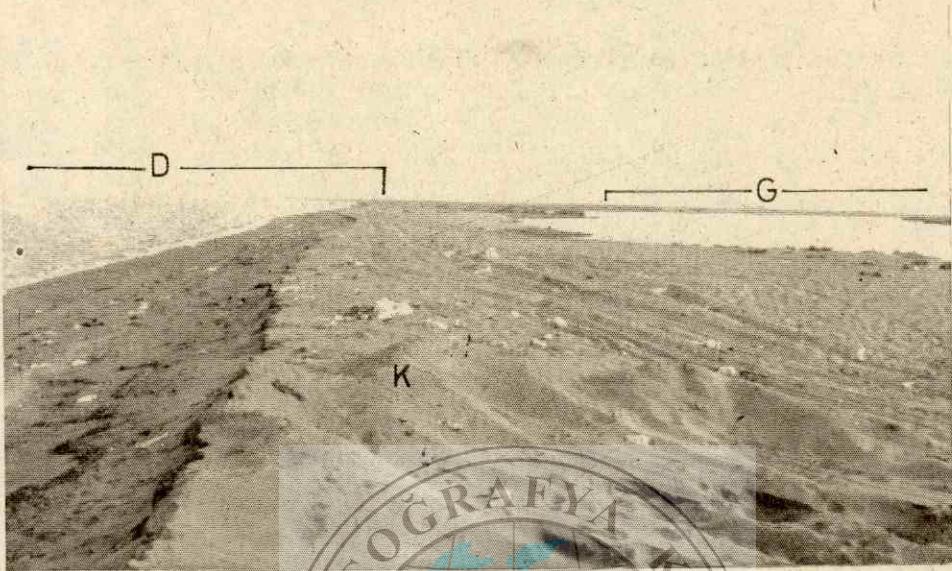
Foto 1 - Biga Çayı'nın denize döküldüğü yerde görülen gölcük. D-Marmara Denizi G- Gölcük K-Deniz ile gölcük arasında biriken kumullar

ler bulunmaktadır(Foto 1). Kıyı boyunca çok düzensiz bir drenaj göze çarpar. Eğimin çok azaldığı ova tabanı ve kıyı bölümünde akarsular denize ulaşamadan kıyı gerisinde gölcükler oluşturmuştur. Yine eğimin az olması nedeniyle Biga ve Gönen çaylarının ova tabanında sık sık yatak değiştirdikleri gözlenmektedir.

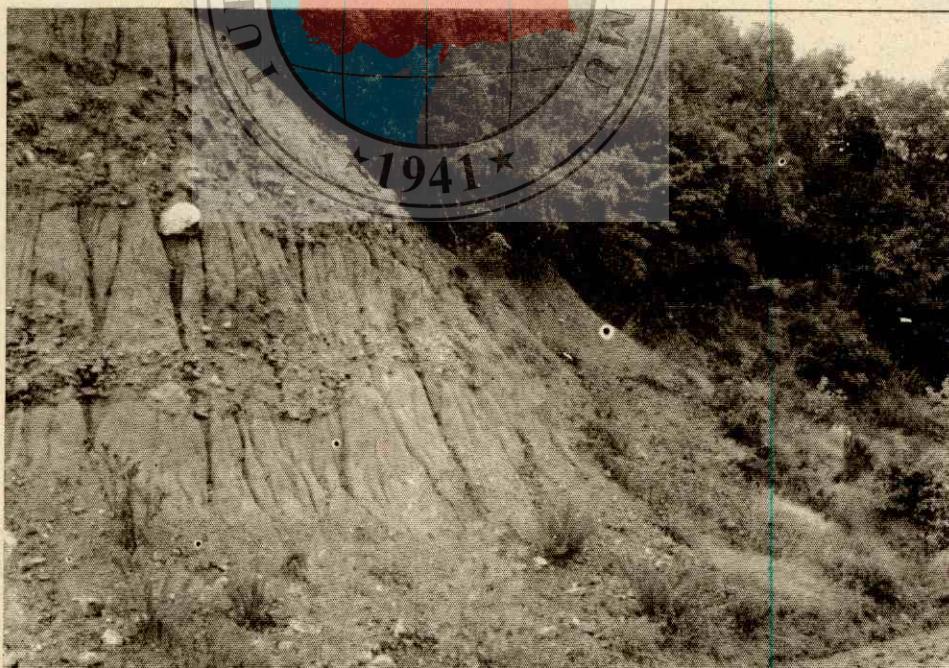
Foto 2 - Denizkent güneyinde bitki örtüsünün tahrif edildiği eğimli yamaç üzerinde gözlenen toprak erozyonu. Sağ tarafta maki türü bitkilerin bulunduğu kesimde erozyon söz konusu değildir.

Bahar ve kış aylarında meydana gelén bol ve sahanak şeklindeki yağışlar bitki örtüsünün tamamen bozulduğu Sığircık, Bozlar, Çeşmealtı civarındaki Pliyosen ve Pleyistosen yüzeylerinde şiddetli toprak erozyonuna neden olur. Erozyon açısından önemli olan diğer bölüm ise Tahirova doğusundaki tepelik sahadır. Burada otsu bitkiler dışında erozyonu önleyici herhangi bir engel yoktur(Foto 2). Yaz aylarında yağış azlığından kuruyan bu bitkiler şiddetli
