## Bazı Balıkçı Teknelerinde İş Sağlığı ve Güvenliği

## Occupational Health and Safety on Some Fishing Boats

### Research Article

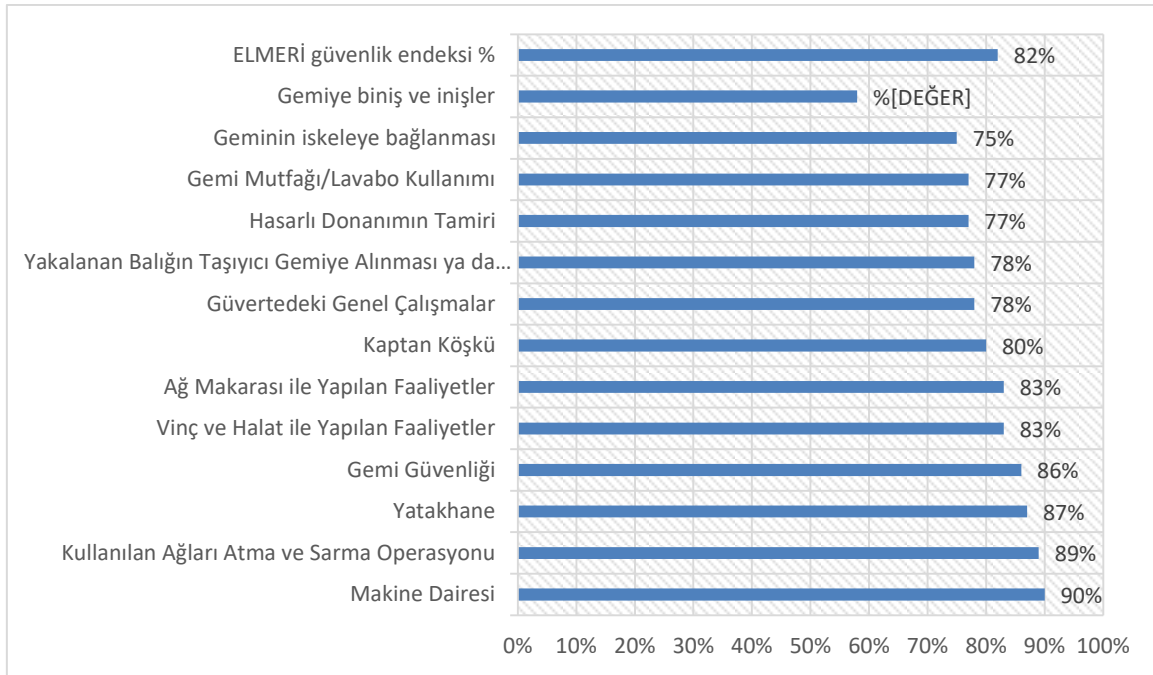
Şekil 1. Konulara Göre Ortalama Elmeri Güvenlik Endeksleri

Şekil 1'e göre; Teknelerin ortalama Elmeri endeks değeri %82 olarak bulunmuştur. En düşük güvenlik endeksli konu %58 ile gemiye biniş ve inişler, en yüksek güvenlik endeksli konu %90 ile makine dairesidir.

Çalışmada altı farklı tekneye ait güvenlik endeksi tespitinde Elmeri metodu uygulanmıştır. Teknelere ait genel Elmeri endeksinin yanında, Elmeri içerisinde bulunan kategorilerin ortalamaları da hesaplanmıştır. Altı balıkçı teknesi için ortalama güvenlik endeksleri Şekil 1.'de verilmiştir.
