Oluklu PVC köpük içeren denizel sandviç kompozitlerin darbe test performansları

Impact test performance of marine sandwich composites with grooved-PVC foam

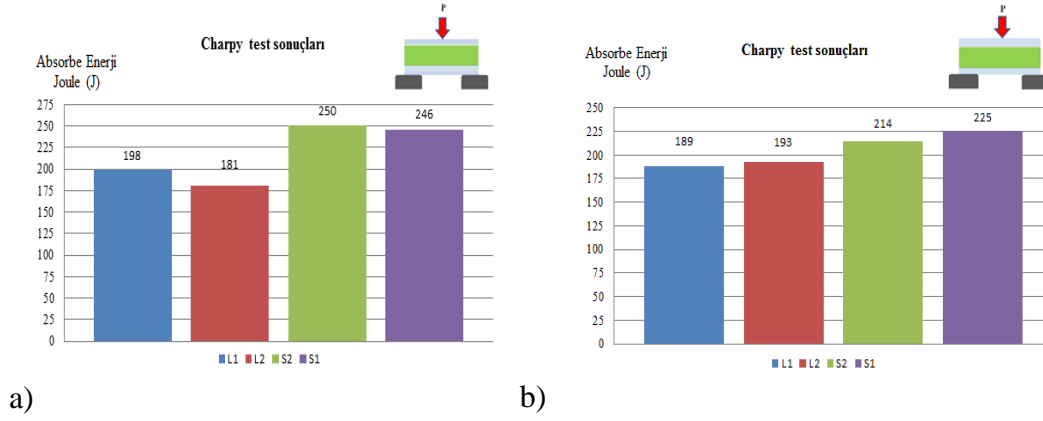
Şekil 4. Ön darbesizdenizel sandviç kompozitlerin **300 J** darbe sonucu absorbe edilen enerji miktarları (J), a) darbe yönü borda içi, b) darbe yönü borda dışı

L₁ ve S₁ charpy deney numuneleri (uzunluk x yükseklik x kalınlık), 125x31x15 mm, L₂ ve S₂ numuneleri ise 125x31,5x15 mm olarak hazırlanmıştır (Şekil 3 a,b). Borda içi ve dışı olmak üzere 5' er adet numuneye darbe yüklemesi uygulanmıştır. Darbe testlerinde mesnet aralığı 45 mm olarak belirlenmiştir. Ön darbesiz numuneler 300 joule (J) değerinde darbe yükü ile hasara uğratılmıştır. Ön darbe yapılan testlerde, 30, 40, 80, 120 J değerinde ön yüklemeler sonrası 300 J darbe yükü ile numunelerin destek kısmında bulunan tabakaların hasar alması hedeflenmiştir. Testler neticesinde absorbe edilen enerji miktarları rapor edilmiştir. Charpy deney test düzeneği Şekil 3 c' de verilmiştir. Numunelerin ön darbesiz sonuçları Şekil 4, 5' te, ön darbeli test sonuçları ise Şekil 6-9' da verilmiştir.

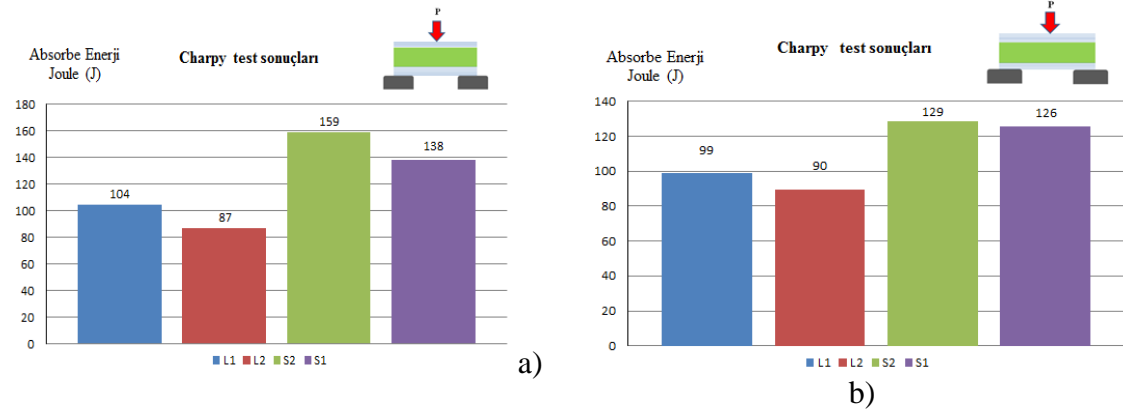
Şekil 9. Denizel sandviç kompozitlerin 120 J ön darbe sonucu absorbe edilen enerji (J) a) darbe yönü borda içi, b) darbe yönü borda dışı
