Görüntü İşleme Algoritmalarına Dayalı Olarak Manyetik Parçacık Test Görüntülerinde Kusur Tespitinin Araştırılması**Volkan SÖZERİ¹, Orhan KESKİN², Coşkun HARMANŞAH^{3*}, İlkyay KOZAK⁴, Esmâ Nur KİBAR⁵**^{1,3} Ege Üniversitesi, Ege Meslek Yüksekokulu, Bilgisayar Programcılığı Programı, İzmir.² Ege Üniversitesi, Mühendislik Fakültesi, Elektrik Elektronik Mühendisliği, İzmir.⁴ Politeknik Elektronik, İzmir.⁵ İzmir Demokrasi Üniversitesi, Mühendislik Fakültesi, Makine Mühendisliği, İzmir.e-posta ¹:volkan.sozeri@ege.edu.tre-posta ²:orhankeskin175@gmail.comSorumlu yazar e-posta ³:coskun.harmanseh@ege.edu.tre-posta ⁴:ikozak@politeknik.come-posta ⁵:kibar.esmanur@gmail.comORCID ID: <https://orcid.org/0000-0002-8454-9388>ORCID ID: <https://orcid.org/0000-0003-2136-8421>ORCID ID: <https://orcid.org/0000-0003-4946-8344>ORCID ID: <https://orcid.org/0000-0003-3988-4109>ORCID ID: <https://orcid.org/0000-0002-2766-0012>

Investigation of Crack Detection in Magnetic Particle Testing Images Based on Image Process Algorithms**Abstract**

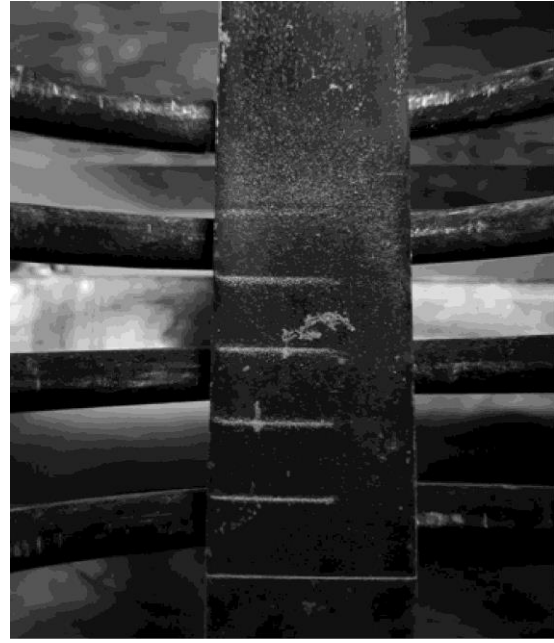
Şekil 3. Manyetik sıvı ile yıkanan referans bloğunun UV ışık altındaki görüntüsü.

Bu çalışmada; kusurların tespitine yönelik önerilen bir iş akışı içerisinde ve temel görüntü işleme teknikleri ile tespit edilen kusurlar, referans test bloğu üzerindeki yapay kusurlarla karşılaştırılmıştır. Uygulama aşamasında, referans bloğu mıknatıslandıktan sonra manyetik sıvı ile yıkanmış ve bu işlem sırasında UV ışık altında görüntü alınmıştır (Şekil 3). Test sırasında alınan görüntü kaydedilerek bilgisayar ortamına aktarılmıştır.
