Homojen Toprak Dolgu Barajın Suyun Üstten Aşması ve Borulanma Nedeniyle Yıkılması Üzerine Deneysel Çalışma

Experimental Study on the Homogeneous Earth-fill Dam Break due to Overtopping and Piping

Ebru Taşkaya ¹, Zehra Büyüker ^{2*}, Adile Nur Solmaz ³, Onurhan Karakaya ⁴, Gökçen Bombar ⁵, Gökmen Tayfur ⁶

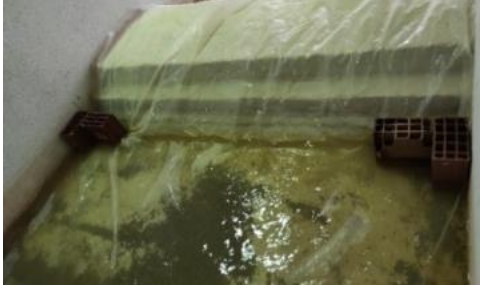
Her iki deneyde de baraj membasındaki hazne su ile doldurulurken baraj gövdesinin zarar görmemesi için baraj memba yüzüne plastik örtü örtülmüştür ve su seviyesi 25 cm'e ulaşana kadar baraj bu örtüyle korunmuştur (Şekil 3).

Şekil 3. Baraj gövdesinin korunması

Figure 3. Protection of the dam body
