## ALTINAPA BARAJI HAVZASINDA (KONYA) EROZYON VE ÖNLEMLER

### Erosion and Precautions in the Altınapa Dam Basin (Konya)

Recep BOZYİĞİT<sup>1</sup>

Baştürk KAYA<sup>2</sup>

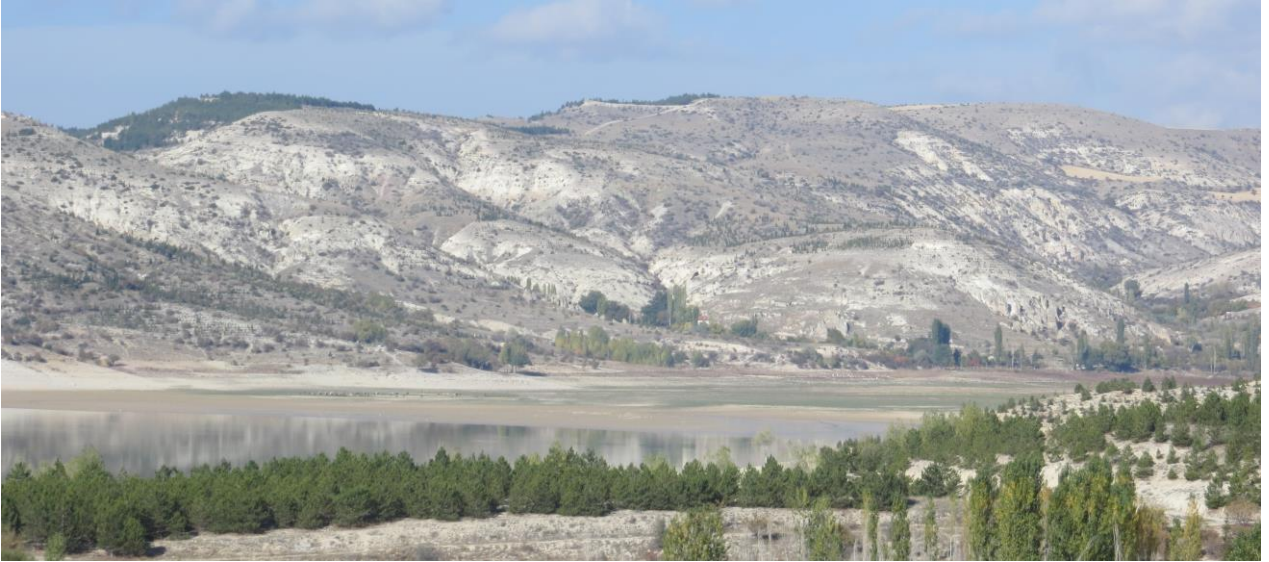
**Fotoğraf 2:** Uluçay Vadi Tabanı vadi tabanı ovası özelliği göstermektedir. Ovanın güneydoğuya devamında Altınapa Baraj Gölü yer almaktadır.

Altınapa Barajı Havzası'nda Uluçay vadisi tabanı, vadi tabanı ovası özelliği göstermektedir (Fotoğraf 2). Yüksek kesimlerden kaynaklarını alan Değirmenlik, Darboğaz, Karadere, Taşboğaz ve Dilekçi Dereleri kısa mesafede ana akarsuya ulaşmakta ve getirdikleri malzemeyi bırakmaktadırlar. Gerek Uluçay gerekse onun kolları olan derelerin biriktirmesi ile Altınapa Barajı ve onun kuzeybatıya doğru devamında 15 km uzunluğunda 1-2 km genişliğinde vadi tabanı ovası uzanmaktadır. Ovada farklı kayaların ayrışma ürünü olan alüvyonların kalınlığı 15-20 metreyi bulmaktadır. Alüvyonlar kum, kil ve çakıldan oluşmuştur. Alüvyon vadi tabanı üzerinde birikinti koni ve yelpazeleri yer almaktadır. Darboğaz, Karadere(Küçükmuhsine), Kışla, Dilekçi ve Taşboğaz (Uluçay) Derelerinin vadi tabanına ulaştıkları sahada oluşturdukları birikinti yelpazeleri kum, silt, çamurlu ara katmanları içeren kaba çakıllı çökel istiflerinden oluşmaktadır. Yelpazelerin konumu ve morfolojik özelliklerine bakıldığında havzada en genç formasyonlar olduğu sonucuna ulaşılmaktadır. Birikinti yelpazeleri Uluçay'ın sağa sola yatak değiştirmesine neden olmakta bu durum ise akarsu erozyonuna yol açmaktadır. Uluçay'ın, Kışla Deresi'nden Baraj Gölü'ne doğru örgülü bir mecra özelliği kazanmasında da birikinti yelpazelerinin etkileri görülmektedir. Havzada Kışla, Karadere, Taşboğaz ve Dilekçi vadi tabanlarında gevşek litolojideki alüvyonlar dikkati çekmektedir. Bu sahalarda oyuntu erozyonu etkili olmaktadır.

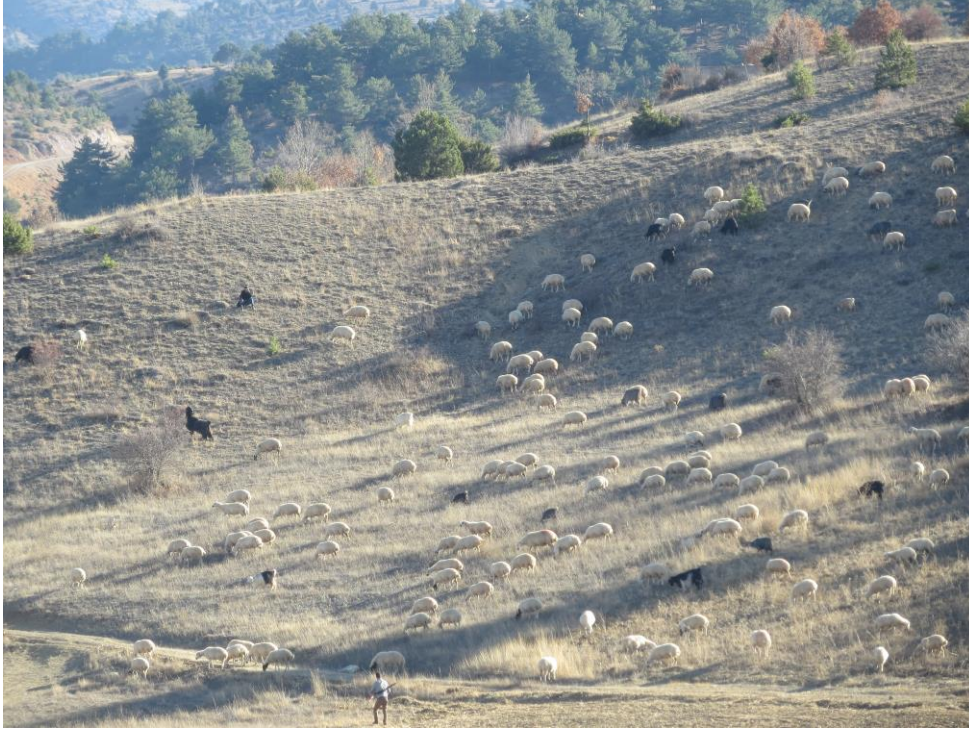
**Fotoğraf 4:** Doğal bitki örtüsünün tahribi sonucu sahaya yerleşen step formasyonları aşırı otlatma ile yok edilmektedir.

Beşeri faktörler, tarla açma, kesim (yakıt ve kereste temini), otlatma, yanlış arazi kullanımı gibi faaliyetler olup, etkileşim halinde oldukları alanların doğal özelliğinin erozyon lehine bozulmasına sebep olmuştur (Fotoğraf 4). Arazinin yapısı itibariye makinalı tarıma müsait alanlar oldukça sınırlıdır. Bu alanların dışındaki sahalarda yapılan faaliyetler ya ormanlık içerisinde ya da hemen kenarında bitki örtüsünden arınmış kesimlerde gerçekleştiğinden ormanların doğal yayılış alanları sınırlanmaktadır. Bu durum bitki örtüsünün tahribini artırarak toprakların korumasız hale gelmesine neden olmuştur. Böylece erozyona açık yüzeyler oluşmuş ve birçok kesimde ana kaya yüzeylenmiş durumdadır. Ayrıca bölgede bulunan köyler ve yerleşim birimleri yakacak ihtiyaçlarını orman özelliğini kaybetmiş bitki topluluklarından sağladıklarından bitki örtüsünün niteliğinin daha da bozulmasına neden olmaktadır.

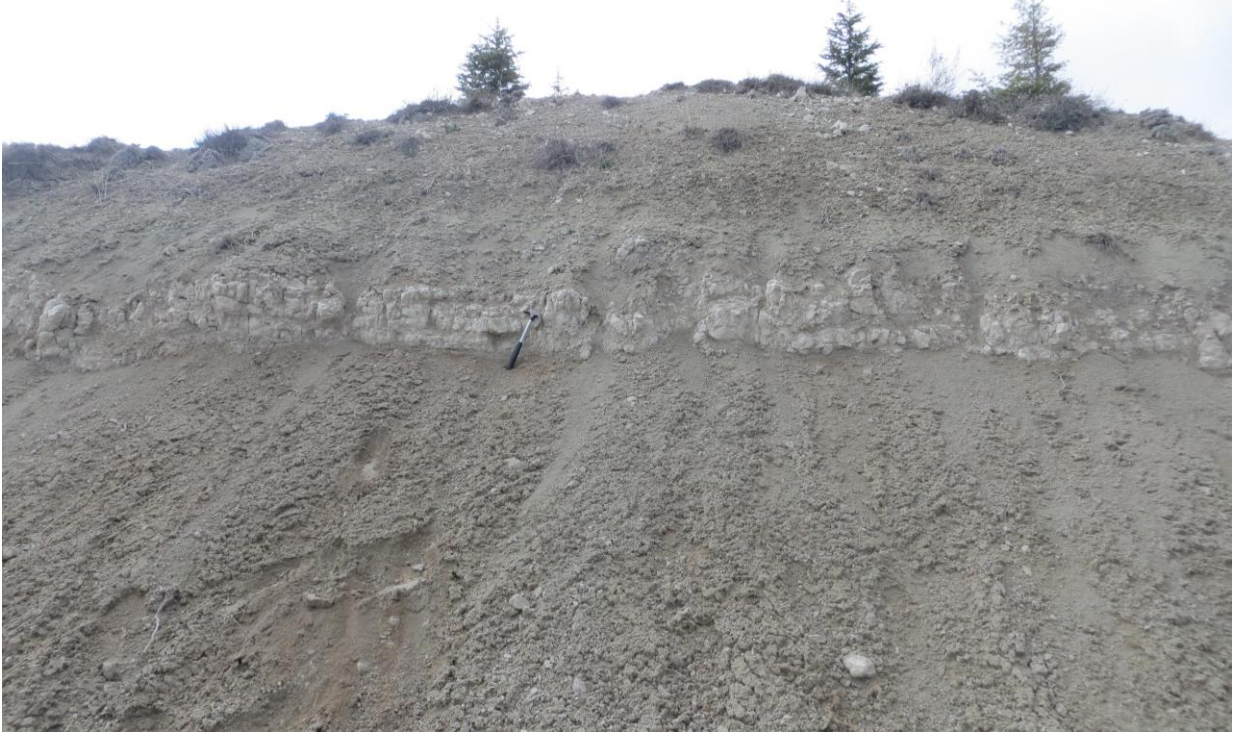
**Fotoğraf 5:** Yağmur damlası erozyonu, havzanın doğu kesimlerinde yoğunlaşmaktadır. Bitki örtüsünden yoksun eğimli yamaçlarda etkili olmaktadır.

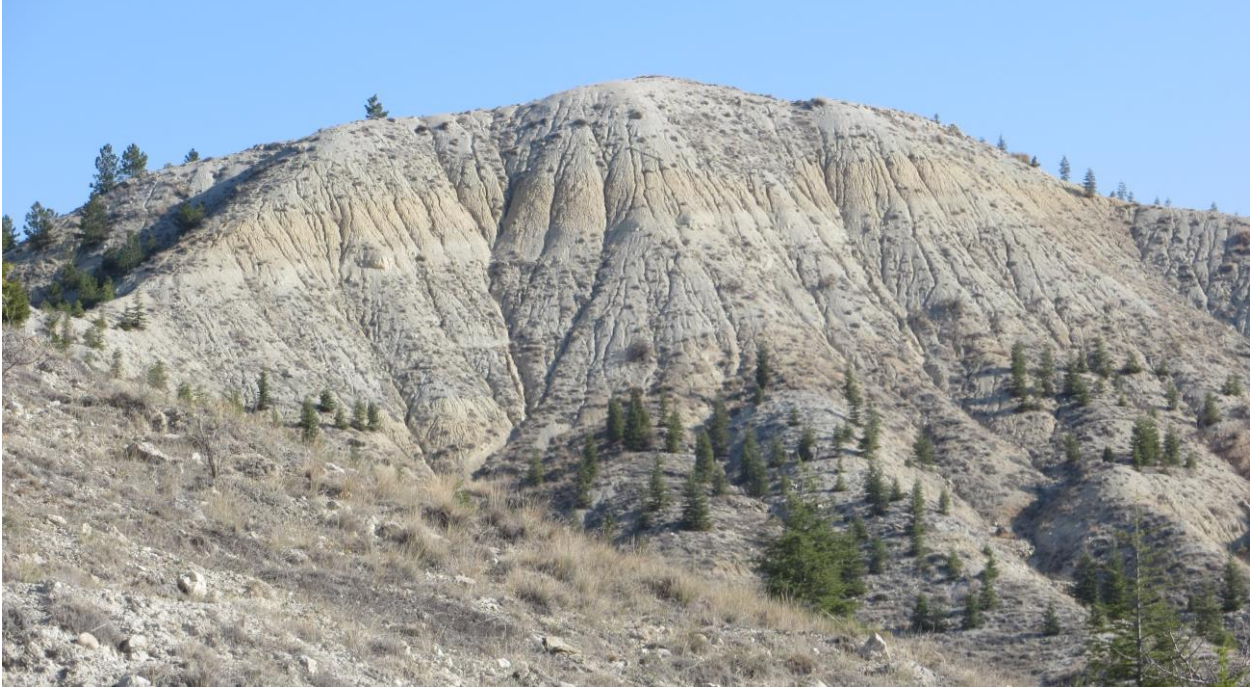
**Fotoğraf 6:** Büyükelek Tepe'nin güney yamaçlarında oluk erozyonu etkili olmaktadır.

Araştırma sahasında en sık rastlanan erozyon şekli oluk (parmak) erozyonudur. Eğimin fazla olduğu kesimlerde yüzeyden akan suların oluşturduğu küçük kanalların derinleşmesiyle meydana gelen bu erozyon tipi daha çok marnlı sahalarda dikkat çekmektedir (Fotoğraf 6). İlerlemiş şekli ise oyuntu erozyonudur.

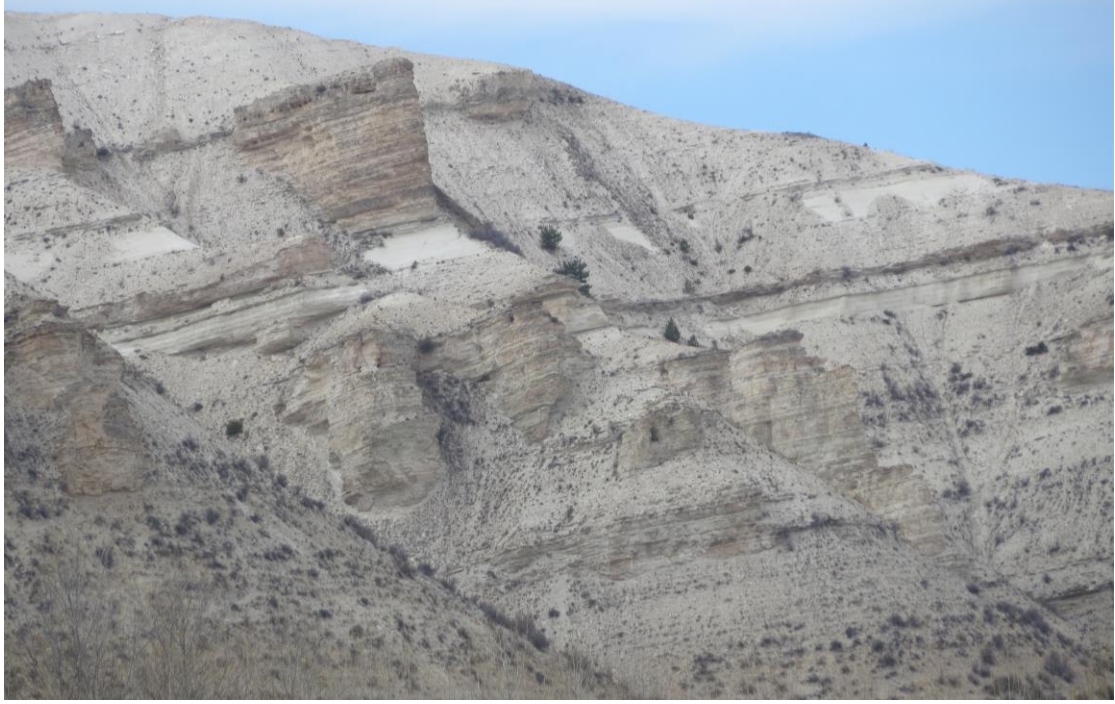
**Fotoğraf 7:** Sel yarıntısı erozyonunun etkili olduğu Uluçay Vadisi'nin batı yamaçları

Oluk erozyonunun bulunduğu kesimlerde erozyonun nispeten ilerlemiş halini görmek mümkündür. Toprak koruma önlemlerinin alınmadığı çoğu yerde oluk erozyonunun bulunduğu sahalarda sel yarantısı (oyuntu erozyonu) şekline dönüşmüştür (Fotoğraf 7). Araştırma sahasında dikkat çeken diğer bir erozyon çeşidi ise akarsu erozyonudur. Akarsu yataklarının ve kenarlarının aşındırılmasıyla oluşmuş bu erozyon geniş düzlükler oluşturmuştur. Tarıma elverişli olan bu sahaların toprak tipini kolüvyal topraklar oluşturmaktadır.
