Yeniden İşlevlendirme Üzerine Bir Değerlendirme: Afyonkarahisar Atatürk Kültür Merkezi

Anahtar Kelimeler: Afyonkarahisar, Atatürk Kültür Merkezi, Restorasyon, Yeniden işlevlendirme

An Evaluation on Refunctionalization: Afyonkarahisar Atatürk Cultural Center

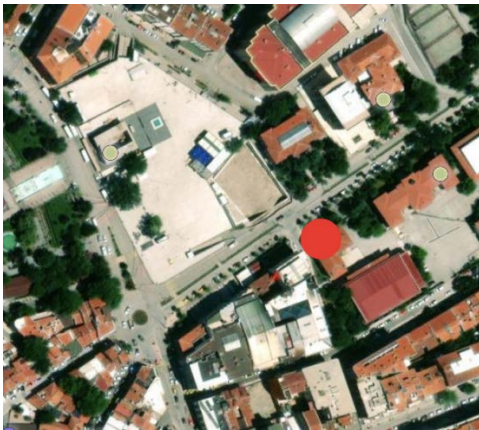
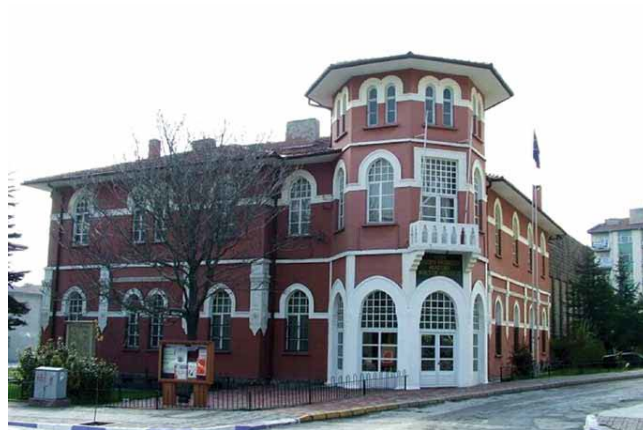
Fotoğraf 1: AKM konumu ve fotoğrafı (İlaslı, 2015, s.17)

Afyonkarahisar 1900lü yıllarda İstasyon caddesi yönünde gelişme göstermiş bir kenttir. Kentte Osmanlı'nın son döneminden itibaren kamu yapıları bu aks üzerinde ve çevresinde yapılmıştır. Kente ana ulaşım kaynağı olan tren hattı ile kent merkezini buluşturan bu aks döneminin sosyal-kültürel-mimari ruhunun fiziki yansımasıdır. Bu aksın kent merkezi ve Anıtpark ile bulunduğu noktada bulunan AKM konumu gereği yapıldığı yıldan beri çeşitli işlevlerle kullanılmıştır. Hem cephe karakteri hem de plan kurgusuna bakıldığında 1. Ulusal Mimari Dönemin özelliklerini taşıyan yapı Dumlupınar Mahallesi Ordu bulvarında ve Afyon Lisesi yanında 1Pafta, 327Ada, 1Parsel üzerinde bulunmaktadır (Fot. 1).

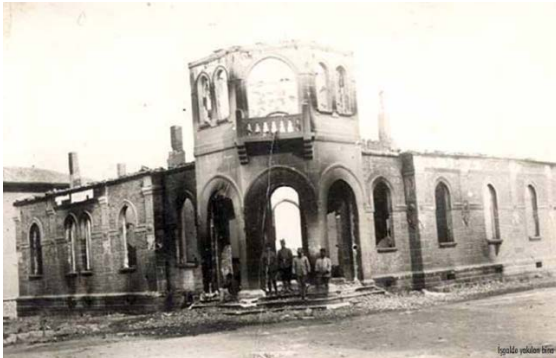
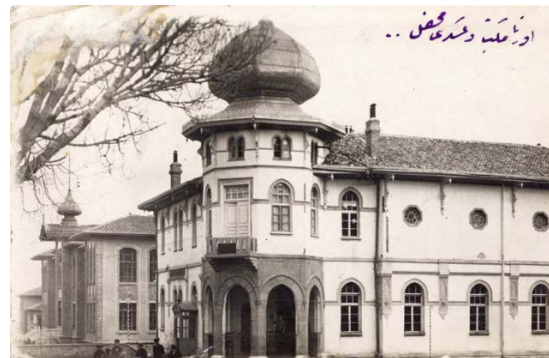
Fotoğraf 2: İlk fotoğraf 1922 yılındaki yangın sonrası hali, ikinci fotoğraf ise 1927 yılı yeniden inşa edildikten sonraki hali (URL-1).

Yapı 1908 yılında ilk olarak İttihat ve Terakki binası olarak inşa edilmiştir. Sanat tarihi raporuna (Kızıltay, B., 2023a, s.5) göre; ilk yapıldığı tarihte tek katlı olarak inşa edilen yapı 1. Dünya Savaşı’ndan dolayı yarım kalmıştır, savaştan sonra yapı inşasına devam edilmiş ve 1920 yılında işgal kuvvetlerinin kullandığı karargah binası olmuştur. 27 Ağustos 1922 tarihinde Yunan ordusu tarafından yakılan binanın yangından sonra yalnızca bodrum ve zemin katı kalmıştır (Fot. 2). 1925 yılına kadar harap halde bulunan yapı bodrum-zemin-birinci ve ikinci kat (soğan kubbeli çatı kısmı) olarak yeniden inşa edilmiş ve askeri gazino olarak kullanılmıştır. 1934 yılında sessiz filmlerin oynatıldığı Maarif Sinema olarak kullanılmıştır.

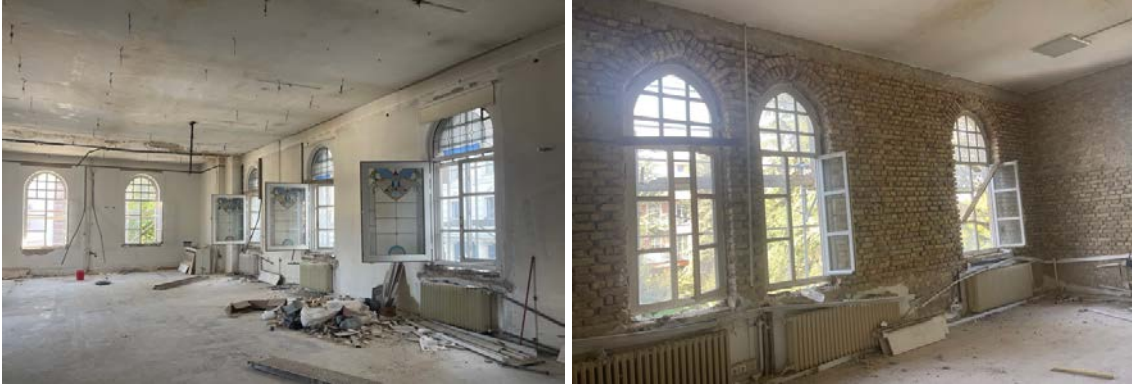
Fotoğraf 4: Restorasyon sürecinde olan yapıda soldan sağa sırasıyla;
1.kat etüt merkezi: oda içi alçıpan bölünmeler kaldırılmış ve sıva raspasına başlanmıştır.
1.kat toplantı odası, sıva raspası yapılmış ve orijinal tuğla örgü ortaya çıkarılmıştır. (Yasemin Şen arşivi, 16.10.2023)

- Bodrum katta eskiden ısıtma amacıyla kullanılan yakıt deposunun sökülmesi ve yapının teknolojik şartlara uyum sağlaması planlanmıştır.
- Duvarlarda sıva raspası ve ders dolgusu yapılması, sonrasında duruma göre sağlamlaştırma veya sıva üzerine boya yapılması planlanmıştır (Fot. 4).

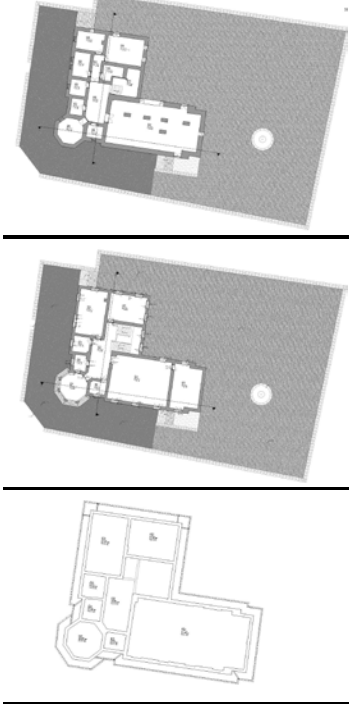
<p>Yapı bodrum ve zemin kattan oluşmaktadır. 1.kat 1922'de yanmış olup kullanım dışıdır. Verilen işlevlerden dolayı yapıda günümüz mekanları ile karşılaştırıldığında:</p> <ul style="list-style-type: none"> • Evlendirme salonu olarak kullanılan zemin kat büyük salonun o dönemde ikiye bölüldüğü ve odalar arası kapı koyulduğu görülmektedir. • Bodrum kata ise büyük salondan 2 giriş olduğu ve zemin kat arka girişin henüz olmadığı görülmektedir.
<p>II. Restitüsyon Dönemi Kullanımı</p> <ul style="list-style-type: none"> • Dumlupınar İlkokulu • Öğretmenler Lokali • Demokrat Parti Lokali • Özel İdare Müdürlüğü • Atatürk İlkokulu • Ticaret Lisesi ve Afyon Lisesi • Yüksek Okul ve Rektörlük • Atatürk Kültür Merkezi • Nikah Dairesi, Kent Konseyi, Etüt Eğitim Birimi

Tablo 3'e göre yapı verilen işlevlere göre değişiklikler yaşamıştır. İlk döneminde yapı bodrum ve zemin kat olarak kullanılmıştır. 1922 yılında 1.kat tamamen yanmıştır. 2. Restitüsyon raporuna göre yapının bu dönemde daha çok eğitim amaçlı kullanıldığı görülmektedir. Restitüsyon raporlarına dair bilgiler ve o dönemki plan şemaları Tablo 3'te verilmiştir. Yapının restorasyon öncesi halinde ise diğer mekanlar 2. dönem ile aynı kalmakla birlikte 1. katta büyük salonun etüt merkezi işleviyle kullanılması ve üç farklı mekan gereksiniminden dolayı alçıpan ile bir koridor ve üç eğitim alanına bölündüğü görülmektedir.

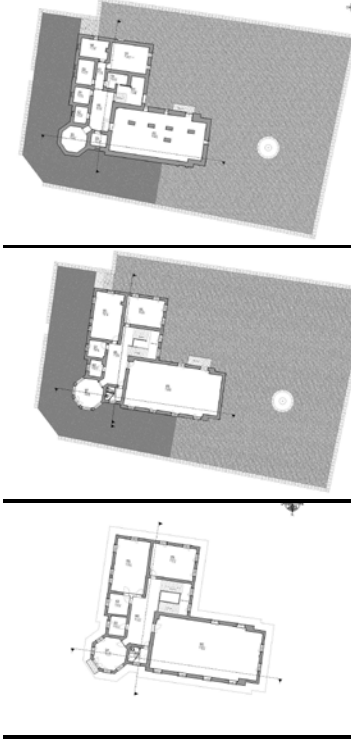
<ul style="list-style-type: none"> • Yüksekokul işlevi ile kullanıldığı süreçte salonlar büyük derslik amacıyla kullanılmış olup mekânsal bölümlenmeler yoktur. Yine bu süreçte yapıya kalorifer donanımı eklenmiştir. • Bodrum katta toprak kotunun yükselmesiyle büyük salona açılan dış kapı kapatılmıştır. • Mekanların ortak kullanılabilirliği ile 1. Katta 2 oda arasına kapı açılmıştır. • Dumlupınar İlkokulu olarak kullanıldığı dönemde 1.kat büyük salonun dershane amaçlı kullanılmasından ve daha çok doğal ışık gereksiniminden dolayı güney cephesindeki sekizgen pencereler diğer pencerelerle aynı olarak değiştirilmiştir. • Çatıda girişin üstünde bulunan soğan kubbenin de bu dönemde kaldırılıp yerine kırma çatı yapıldığı görülmektedir.
