GERD SCHNEIDER

REKONSTRUKTIONEN SELDSCHUKISCHER MOSCHEEN

Dargestellt sind 4 seldschukische Moscheen in der Türkei, die nicht mehr in ihrer ursprünglichen Form existieren. Da Grund- und Aufriss allein nicht in der Lage sind, eine klare Vorstellung eines Baus zu vermitteln, ist zur ästhetischen Beurteilung des Raumbilds eine Rekonstruktion notwendig. Für die ausgewählten Beispiele erlaubte der heutige Bestand, und im Falle Vans die alten Aufnahmen, die Ergänzung fehlender Teile. Gleichzeitige Bauzeugnisse ähnlicher Art wurden dabei zum Vergleich herangezogen. Die 4 Bauten habe ich 1964, 1965 und 1960, z.T. mehrfach, besucht. Für die Rekonstruktion war es wesentlich, die Einzelheiten wiederzugeben, da die Raumwirkung ebenso von den Details und vom Material wie von der architektonischen Form ausgeht. Allen Ansichten wurde eine Figur als Grössenmaßstab eingezeichnet.

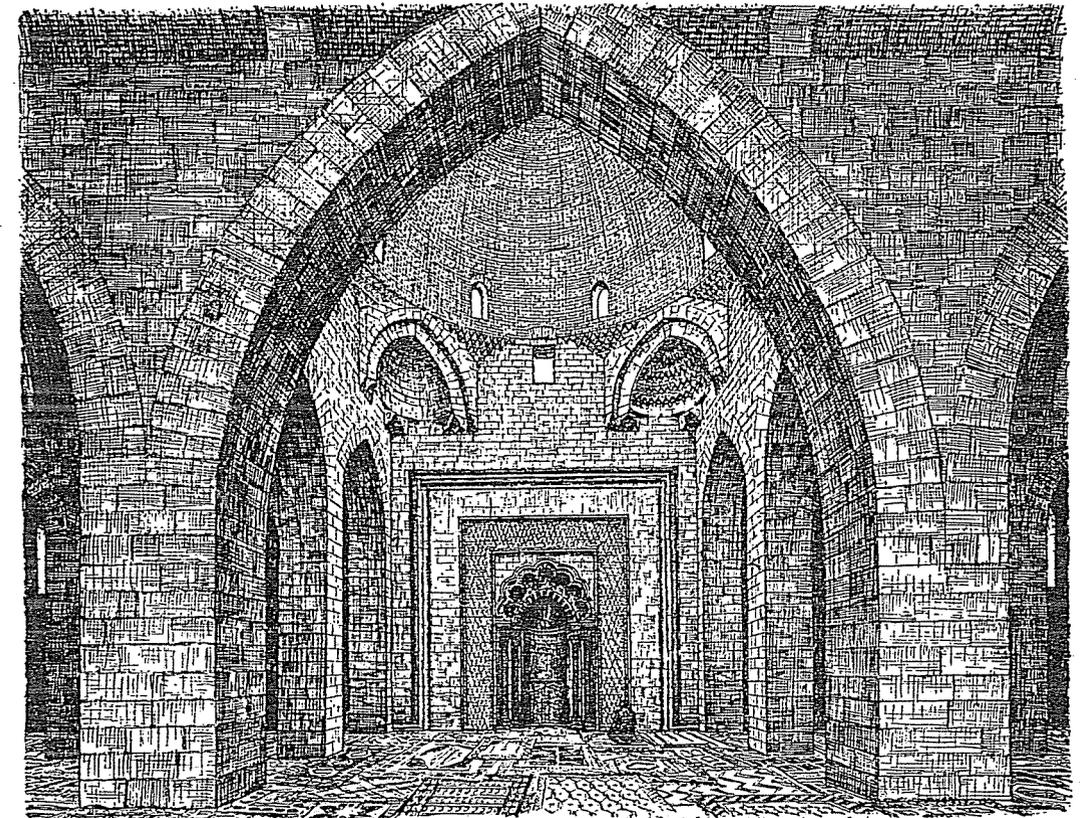
Res. 1. Dünaysir (Kızıltepe) Ulu cami mihrap öni kubbesi
Ulu-Cami in Kızıltepe (Dünaysir)

Für die Zeichnung der von 1200/04 stammenden Ulu-Cami in Kızıltepe, früher Dünaysir, ist der Blickpunkt vom Hauptportal aus gewählt. Durch den Einsturz der Maksurakuppel, etwa ein Viertel blieb erhalten, hat sich der Lichteinfall in diesem Raumteil sehr verstärkt. Ferner ist die links sichtbare Trompe stark verwittert. Soweit noch erkennbar, war sie nicht in derselben Weise wie die rechte orientiert. Ich habe sie deshalb in der Zeichnung von den Konsolen abgesehen-schmucklos wieder gegeben. Der Sichtwinkel der Abbildung ist sehr weit gewählt, was den Vorteil hat, dass die an das Kuppelrechteck anschließende Raumlagerung sichtbar wird. Das hat andererseits den Nachteil, dass der Kuppelbau hinter den grossen Spitzbogen relativ klein und entfernter erscheint als in Wirklichkeit. Der umfassendere Überblick schien mir die damit verbundenen Nachteile zu rechtfertigen. Der Mimber kann ähnlich Divriği-ausserhalb der Maksurakuppel rechts hinter dem Seitenschiffbogen gestanden haben. Der dortige Standort ist aber für die vom Mimber aus gehaltene Predigt ungünstig. So ist es wahrscheinlicher, dass er innerhalb des Kuppelraums nahe der rechten

Aussenseite des Mihrabs gestanden hat, zudem dort eines der Mihrabprofile bis zu einer gewissen Höhe abgemeisselt ist. Wenn er dort stand, ist es nicht sicher, dass er sich da von allem Anfang an befunden hat, zudem durch ihn die Harmonie des symmetrisch im Raum konzipierten Mihrabs gestört worden wäre. Ich habe ihn deshalb hier weggelassen. Der mit Teppichen belegte Boden dürfte den Gesamteindruck nicht unerheblich mitbestimmt haben.

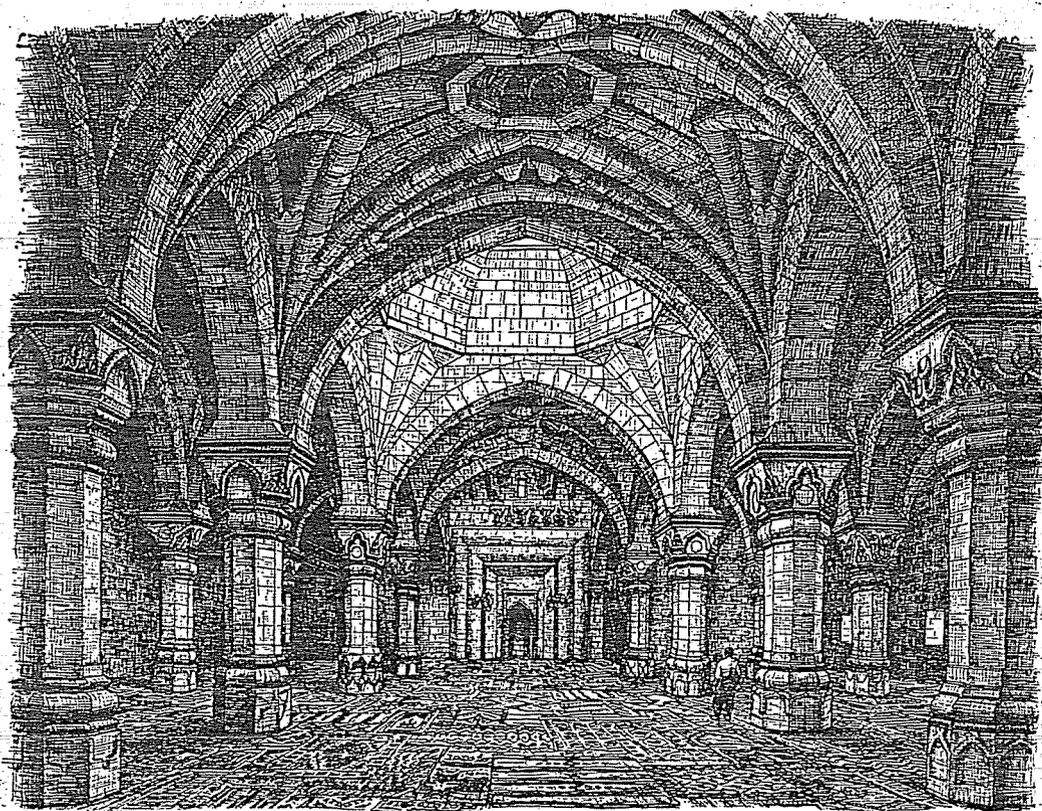
Res. 2. Divriği Ulu câmi içinden görünüş.
Ulu-Cami in Divriği

Auch für die 1228 erbaute Ulu-Cami in Divriği wurde ein weiter Blickwinkel vom Nordportal aus gewählt, jedoch ohne Verzerrung der Abschnitte untereinander. Der Innenraum ist ganz erhalten, aber verändert. Die linke, zur Hauptseite hin gelegene Längsmauer war durch Druck nach rechts verschoben worden und hatte fast die Hälfte der Gewölbe einstürzen

lassen. Den erhaltenen Wölbungen nach zu schliessen waren die ursprünglichen Gewölbe vermutlich verschieden voneinander und wenigstens teilweise dekoriert. Man hat sie sehr einfach erneuert und alle Säulen ummantelt. Die Restauration der letzten Jahre hat 7 der im Bild links gelegenen Säulen bis auf die der Maksurakuppel freigelegt. Die 8 der rechten Seite wurden aus Sicherheitsgründen in der verbreiterten Form belassen. Bei meinem Besuch 1964 war für kurze Zeit das Kapitell eines der rechts gelegenen Säulen teilweise freigelegt worden. Ich glaubte mich deshalb berechtigt, die Säulen der rechten Seite als Variationen der linken wiederzugeben. Einem Kapitell des anschliessenden Hospitals ist das äusserste rechts nachgebildet. Für das erneuerte, vor der Maksurakuppel im Mittelschiff gelegene Gewölbe wurde eines in Art des links daneben liegenden gewählt. Das Schneedepot unterscheidet sich von der jetzigen Form durch

ein an den türkischen Dreiecken ansetzendes, achteiliges Gewölbe mit verkleinerter Öffnung. Letztere findet sich auch in der Gök-Medrese-Cami in Amasya und der Yakutiye-Medrese in Erzurum. Der Raum war also nicht wie heute auf der rechten Seite verstellt und unübersichtlich, sondern in seiner ganzen Weite zu überschauen. Im Gegensatz zu den glatten, achteckigen Pfeilern gaben die plastisch dekorierten Säulen, die ursprünglichen Gewölbe und Teppiche dem gesamten Raum einen dynamisch-ornamentalen Charakter, ein im Seldschukischen einmaliges Beispiel.

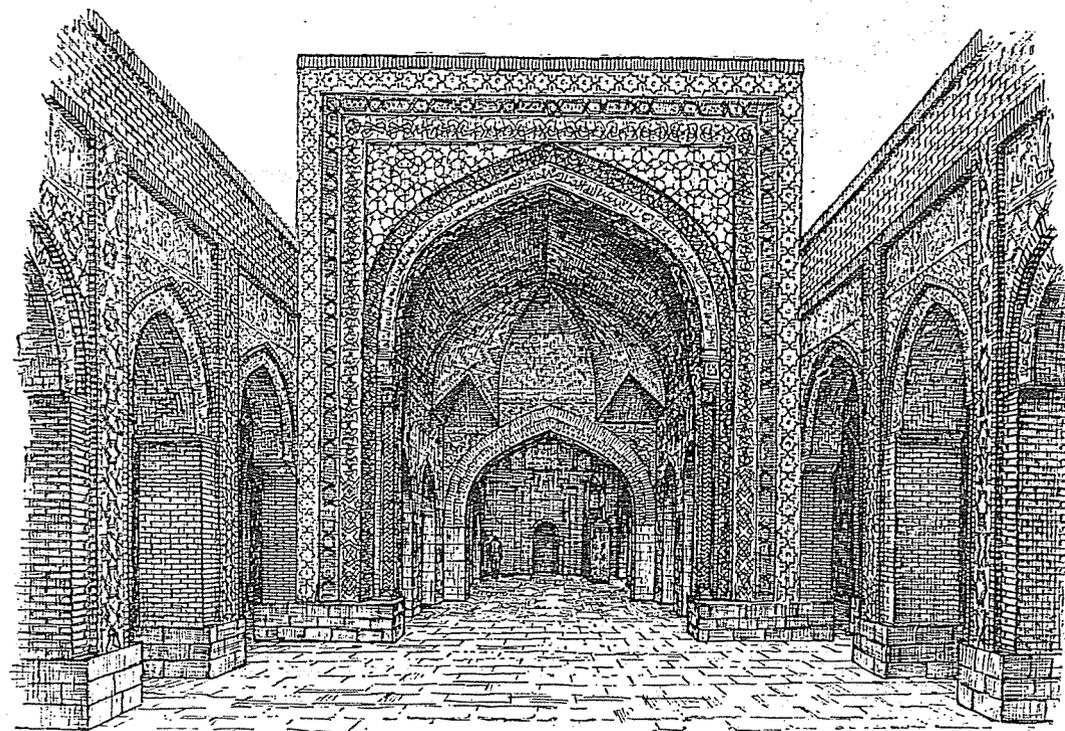
Res. 3. Eski Malatya Ulu Câmî kible eyvanı
Ulu-Cami in Eski-Malatya

Die Ulu-Cami in Eski-Malatya dürfte ihren dekorierten Innenhof einer Restauration des späten 13. Jahrhunderts verdanken. Er büsste bis heute die linken Hofarkaden ein, die durch schmucklose Bogen ersetzt sind. Der stark beschädigte Iwan ist oberhalb des Spitztonnengewölbes zerstört, und dieses selbst durch Risse so gefährdet, dass es mit 2 Gurtbogen aus Quadern unterfangen werden musste. Die Zeichnung des Hofes ist ohne Verzerrung wiedergegeben. Zur Ergänzung der Zwickelfelder zwischen Iwängewölben und Iwanrahmung habe ich auf Formen zurückgegriffen, wie sie ähnlich

an den Fayence-Iwanen der Gök-Medrese in Tokat, der Sircalı-Medrese in Konya, und im westlichen Iran vorkommen. Da mir kein Beispiel bekannt ist, in dem sich die einander gegenüberliegenden Hofseiten in Form, Material und Schmuck stark voneinander unterscheiden, glaubte ich die linken Arkaden wie die rechten gliedern zu können. Ihren Ornamentschmuck habe ich entsprechend dem der rechten Seite variiert. Die Schrift am Iwanrand bildete ich in Rhythmus und Art der im unteren erhaltenen Stück sichtbaren Schrift nach. Da ich sie nicht beherrsche, ist sie ohne inhaltlichen Sinn. Den jetzigen Mihrab habe ich beibehalten und den im Ethnographischen Museum in Ankara befindlichen Mimber hinzugefügt. Da die oben erwähnten Bauten

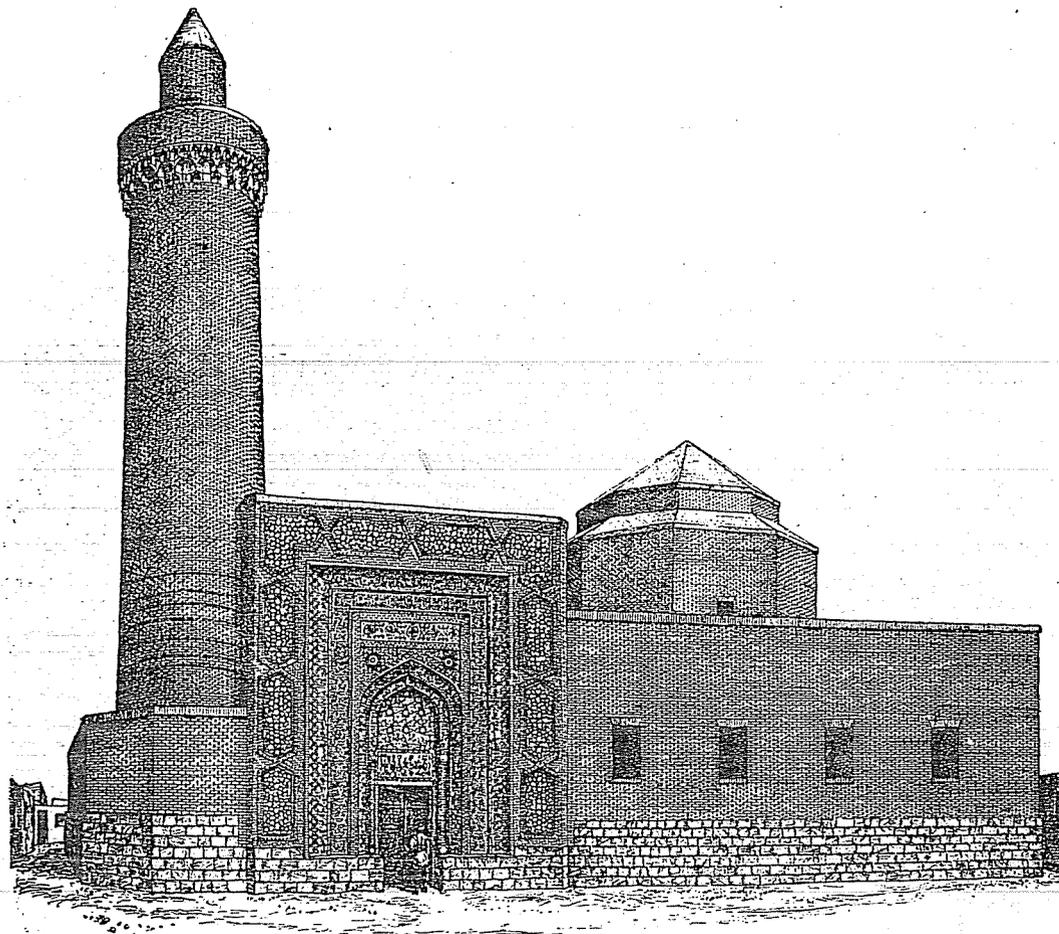
Res. 4. Eski Van: Ulu Câmî dıştan restitution denemesi.
Ulu-Cami in Eski-Van, Auseres

Im Gegensatz zu den vorherigen 3 Bauten ist die dem späten 13. oder dem 14. Jahrhundert entstammende Ulu-Cami in Eski-Van seit einem halben Jahrhundert völlig zerstört. Walter Bachmann hat wenige Jahre zuvor den Bau sowohl aufnehmen als auch vermessen können und sein Material 1913 veröffentlicht. Die publizierten Risse und 6 Fotos zeigen einen zu Zweidrittel eingestürzten Bau. Hier schienen mir mehrere Rekonstruktionen angebracht.

Die Aussenansicht fusst auf den Rissen und dem Portalfoto, auf dem das obere Drittel fehlt. Zum formalen Aufbau der oberen Portalteile wurden, neben iranischen Beispielen von Maraghah und Zavzan, aus der Türkei der allerdings erneuerte-Mihrab der Ulu-Cami in Sinop und das Portal des Timarhane in Amasya zum Vergleich herangezogen. Hierbei sind mehrere Variationen denkbar. Es fehlt also die letzte Sicherheit, die für die gewählte Form spricht. Die verhältnismässig grosse Höhe gegenüber der anschlies-

senden Mauer bleibt im Rahmen zeitgenössischer Beispiele und liegt noch unter dem Portal der Alaeddin-Cami in Niğde.

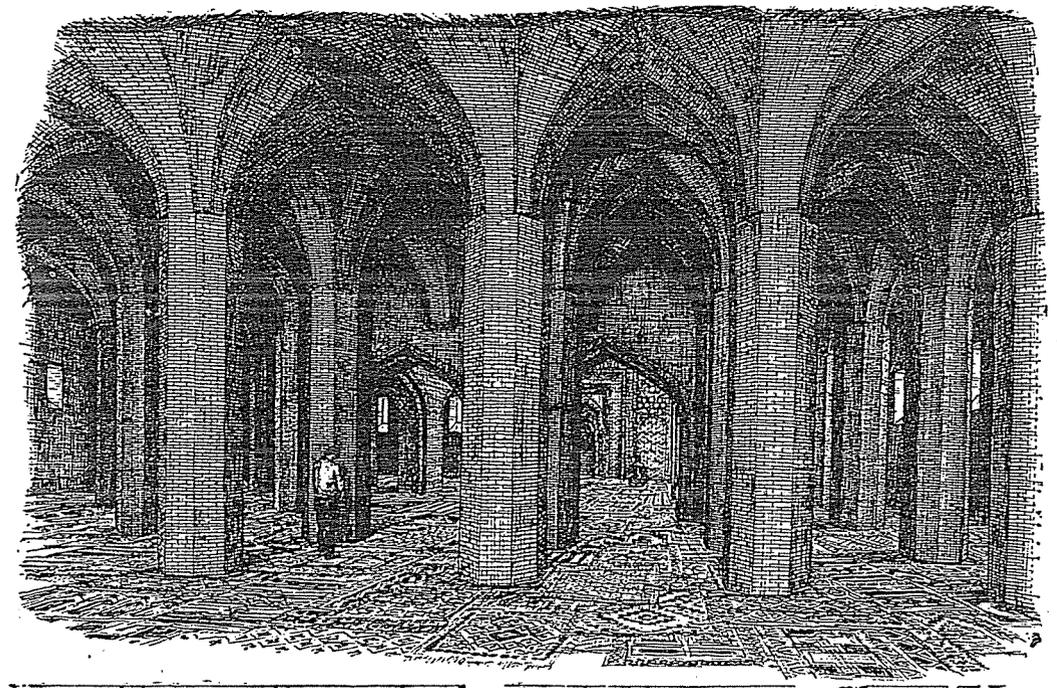
Res. 5. Eski Van Ulu Câmî içinden görünüş.
Ulu-Cami in Eski-Van, Halle

Die Hallenansicht geht auf die Risse und ein Foto zurück, an dessen linkem Rand noch eben ein kleiner Teil einer Säule mit dem Gewölbeansatz sichtbar ist. Zur Klärung des Raumeindrucks ist die abschliessende Rückwand nicht berücksichtigt. Der grosse Abstand des Betrachters zu den ersten Pfeilern entspricht nicht der Wirklichkeit. Bei einer Wiedergabe mit dem Blickpunkt innerhalb des Hallenraums wäre wegen der engen Pfeilerabstände bzw. der Pfeilerdicke höchstens der Durchblick durch zwei Raumfluchten möglich gewesen, aber nicht ein Überblick durch den gesamten Raum, wie es die Zeichnung zeigt.

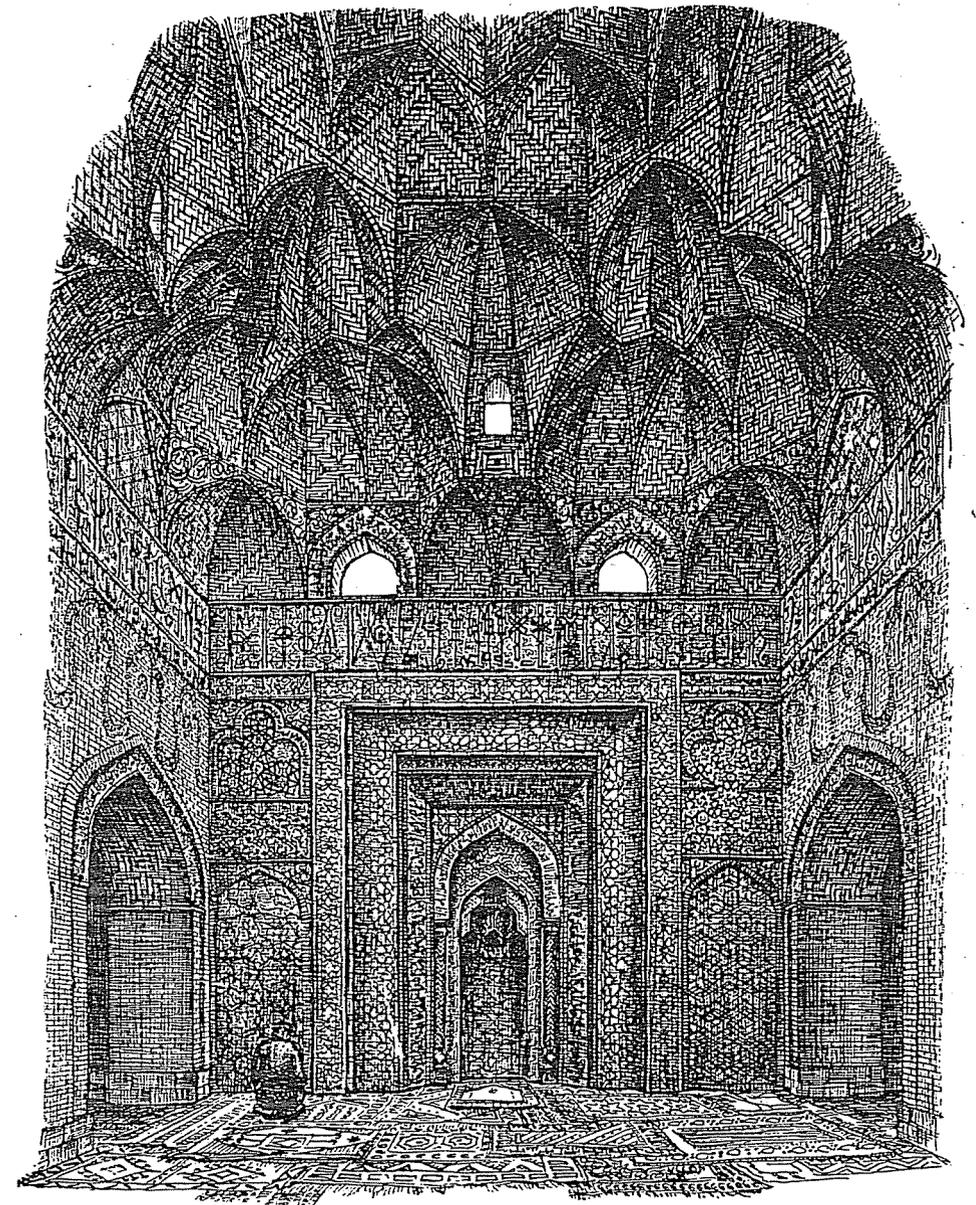
Res. 6. Eski Van: Ulu Câmî mihrab önü kubbesi.
Ulu-Cami in Eski-Van, Raum der Maksurakuppel

Den Kuppelraum, Mihrab und Details zeigt Bachmann mit 4 Aufnahmen. Fast dreiviertel der Kuppel waren damals schon eingestürzt. Der Schutt lag etwa halb so hoch wie die eigentliche Mihrabnische und der Ornamentschmuck zu beiden Seiten war unterhalb der Konsolen der daneben ansetzenden Arkaden zerstört. An der rechten und der dem Mihrab gegenüberliegenden Seite fehlten die Arkaden. Für die Zeichnung ist der Standpunkt des Betrachters am äussersten zurückgelegenen Punkt des Kuppelquadrats gegenüber dem Mihrab zu denken. Ähnlich der Rekonstruktion von Kızıltepe ist der Blickwinkel vor allem nach oben sehr weit, aber nicht verzerrt. Die architektonische Form liess sich mit Sicherheit ergänzen. Dagegen musste die Ornamentik an mehreren Stellen ergänzt, oder passende Formen dazu erfunden werden, und zwar in den unteren Teilen des Mihrabs, den Flächen daneben, den Kuppelstalaktiten, der Kufibordüre unter dem Kuppelrand und in der darunter liegenden Schriftschleife. Hierzu wurden die zahlreichen anatolischen Fayence-Mihrabs und persische Bauten, z. Bsp. Qazwin, herangezogen. Der Unsicherheitsfaktor der Ergänzung hält sich in Grenzen, da sich durch die Technik bereits festgelegte Formbegrenzungen aufzwangen: Ziegel-Fayence, Fayence-Mosaik und Stuck. Den Mimber habe ich aus den gleichen Gründen wie bei Kızıltepe weggelassen. Mehr noch als bei den anderen Bauten lässt hier erst die Rekonstruktion den Raumeindruck entstehen. Nirgends in der Türkei hat sich ein Beispiel aus dieser Zeit erhalten, in dem Mihrab und Kuppel durch ihren in Reichtum und Feinheit aussergewöhnlichen Dekor so eng miteinander verflochten sind.
