HASAR GÖREN GALVANİZLİ BORULARIN EPOKSİ ESASLI YAPIŞTIRICI İLE TAMİRATINDA BORU YAMA GEOMETRİSİ İLE BORU PATLAMA BASINCI ARASINDAKİ İLİŞKİNİN İNCELENMESİ

INVESTIGATION OF THE RELATIONSHIP BETWEEN PATCH GEOMETRY AND PIPE EXPLOSION PRESSURE IN THE REPAIR OF DAMAGED GALVANIZED PIPES WITH EPOXY ADHESIVE

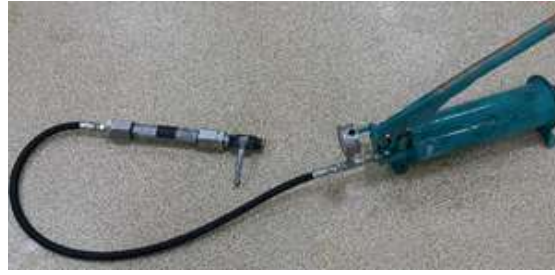
Fotoğraf 1. Deney düzeneği

Yamalar borulara DP410 epoksi esaslı yapısal sıvı yapıştırıcıyla yapıştırıldıktan sonra kalıp içerisine yerleştirilmiş ve akabinde kalıp içerisindeki numuneler preste 12 MPa basınç ve 130 °C sıcaklıkta 30 dakika bekletilerek küre tabii tutulmuşlardır. Kürleşme şartları üretici firmanın kılavuzlarında verilen önerilere göre seçilmiştir. Boru patlatma deneyleri için yamaları yapıştırılarak hazırlanmış olan boruların uç kısımları akışkan girişi ve hava çıkışı sağlanmış ve kapaklarla kapatılmıştır. Yapılan deneylerde giriş kapağından akışkanın girmesi ve çıkış kapağından da boru içerisinde bulunan havanın dışarı atılması sağlanmıştır. Akışkanın deney numunelerine basılması için hidrolik pompa kullanılmıştır. Boruda çatlağın olduğu bölgede hasar oluşana kadar hidrolik pompa yardımıyla hidrolik bir iç basınç oluşturmuş ve patlama anındaki değerler hidrolik pompa üzerindeki basınçölçerle ölçülmüştür. Hidrolik pompa ve deney düzeneği Fotoğraf 1’de gösterilmiştir. Oluşan hasar, kademeli olarak arttırılan iç basınç sonrasında yapıştırıcı katmanda gerçekleşmiştir.

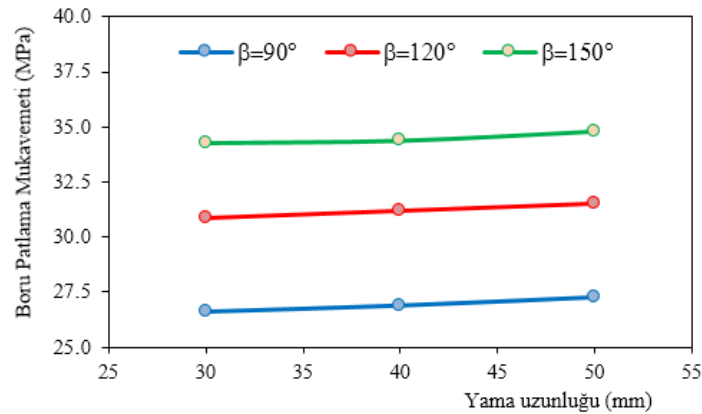
Şekil 8. Farklı sarım açlarına ve farklı bindirme uzunluklarına göre oluşan boru patlama basınçları

Farklı yama geometrileri için elde edilen boru patlama basınç değerlerinin değişimi Şekil 8’de verilmiştir.

Tablo 3'te verilen değerlerin incelenmesi sonucunda bindirme uzunluğunun artırılması sonucunda boru patlama mukavemetlerindeki artışın az olduğu ortaya çıkmaktadır. İç basınca maruz boruların şekil değiştirmesi dikkate alındığında teğetsel ve radyal yönlerde şekil değiştirmeye maruz kalmaktadırlar. Bu durum dikkate alındığında eksenel yönde yama bindirme uzunluğunun değişiminin artırılmasına rağmen oluşan hasar yükünde pek bir değişiklik olmamıştır. Şekil 8'in incelenmesi sonucunda sarım açısının artırılması sonucunda boru patlama mukavemetlerindeki artışın dikkate değer olduğu ortaya çıkmıştır. Uygulanan iç basınç ile borularda radyal ve teğetsel yönde şekil değiştirme oluşacağı ve bindirme açısının artırılması ile teğetsel doğrultuda yüzey alanının büyüyeceği dikkate alındığında karşı konabilecek iç basınç değerinin önemli ölçüde arttığı ortaya çıkmaktadır. Bu karşılaştırma sonucunda iç basınca maruz hasarlı boruların tamirinde yama bindirme boyundan ziyade sarım açısının çok daha kritik olduğu ortaya çıkmaktadır.

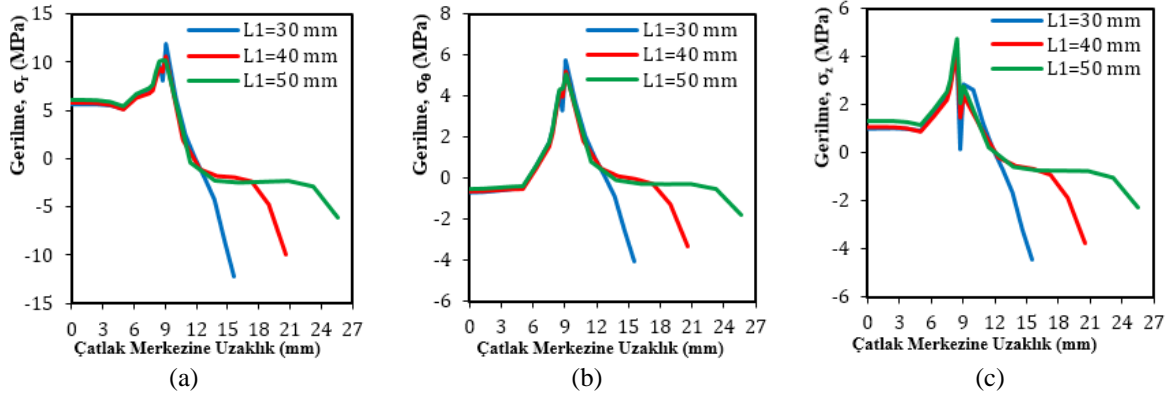
Şekil 10. $\beta=120^\circ$ sarım açısı ve farklı bindirme uzunlukları için yapıştırıcıda oluşan gerilmeler a) σ_r , b) σ_θ , c) σ_z

Şekil 9-11'in incelenmesi sonucunda yama geometrisinde sarım açısı sabitken farklı bindirme uzunlukları ele alınarak yapılan analizler sonucunda elde edilmiş gerilme değerlerinin çatlak kenarlarında birbiri ile örtüştüğü görülmektedir. Çatlaktan sonra boyuna eksenide gidildiğinde değerlerin önemli ölçüde birbirine yakın olduğu fakat yama sonlarına gelindiğinde oluşan gerilme değerlerinin yama uzunluğu arttıkça az oranda küçüldüğü görülmektedir. Buradan sabit sarım açıları için yama bindirme uzunluğunun yapıştırıcıda oluşan gerilmelerin büyüklükleri üzerinde kritik bir etkisinin olmadığı sonucuna varılabilir.

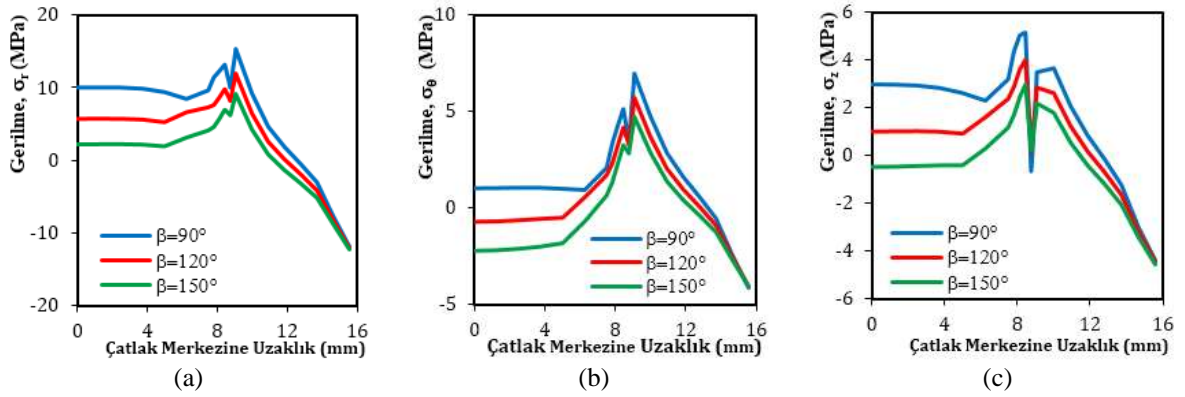
Şekil 12. $L_1=30$ mm ve farklı sarım açıları için yapıştırıcıda oluşan gerilmeler a) σ_r , b) σ_θ , c) σ_z

İkinci aşamada yama sarım açılarının değişmesi sonucu yapıştırıcıda oluşan gerilmelerin karşılaştırılması amacıyla yama bindirme uzunlukları sabitken yama sarım açılarının değiştirilmesi sonucu A-B hattı boyunca yapıştırıcıda oluşan gerilmelerin grafikleri elde edilmiştir. $L_1=30$ mm bindirme uzunluğu için farklı sarım açıları ele alınarak yapılan analizler sonucunda yapıştırıcıda oluşan gerilmeler Şekil 12'de verilmiştir. $L_1=40$ mm bindirme uzunluğu için farklı sarım açıları ele alınarak yapılan analizler sonucunda yapıştırıcıda A-B hattı boyunca oluşan gerilmeler Şekil 13'te verilmiştir. Benzer şekilde $L_1=50$ mm için farklı sarım açıları ele alınarak yapılan analizler sonucunda yapıştırıcıda A-B hattı boyunca oluşan gerilmeler Şekil 14'te verilmiştir.

Şekil 12-14'ün incelenmesi neticesinde bindirme uzunluğu sabitken sarım açısının artırılması ile birlikte yapıştırıcıda oluşan gerilmelerin oldukça azaldığı görülmektedir. Bu durum sarım açısının artırılması ile birlikte taşınabilecek iç basıncın da artacağını göstermektedir.
