İzmir Kiraz'da Suludere Köyü'nde Beylikler Devrinden Bilinmeyen Bir Cami ve Hamam Kalıntısı¹

*Little Known Monuments of Kiraz Suludere Village (İzmir),
a Mosque and a Ruined Hammam from Beylik Period*

Dr. Öğr. Üyesi Rüçhan BUBUR*

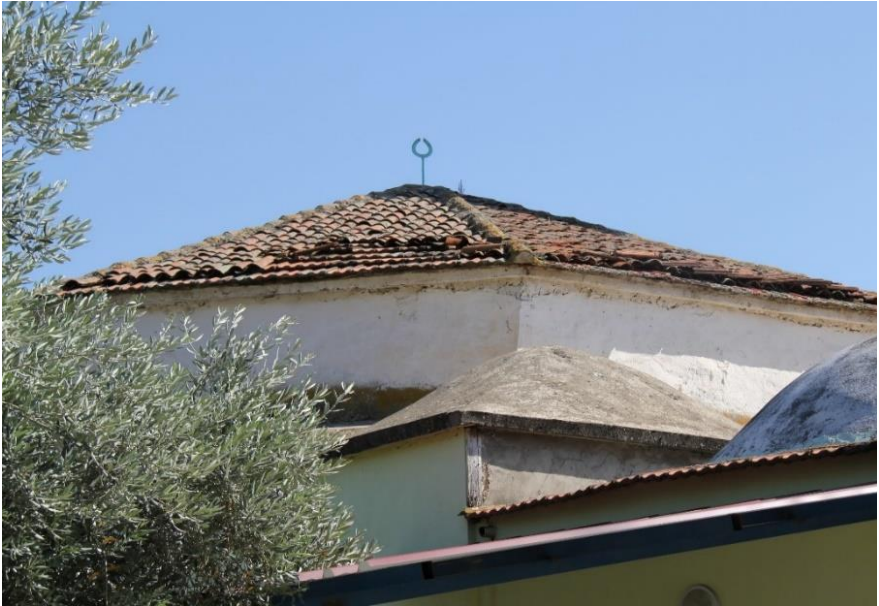
Resim 3- Suludere Köyü Camii, harim ve son cemaat yeri üst örtüsü.

Düz bir saçakla son bulan harim duvarlarının üzerinde yapının kubbesini dıştan gizleyen sekizgen planlı yalancı bir kasnak ile kubbeyi üstten örten kiremitle kaplı sekiz kenarlı bir kırma çatı görülmektedir (Res. 3). Son cemaat yeri kubbeleri ile son cemaat yerine kuzey yönde eklenen ve son cemaat yerine göre daha düşük koddan inşa edilmiş olan dıştan sıvalıdır. Bu bölümün kuzeyinde yer alan aynı planda düz tavanlı birim ise kiremitle örtülü dıştan dört yöne eğimli basık bir çatı ile örtülmüştür.

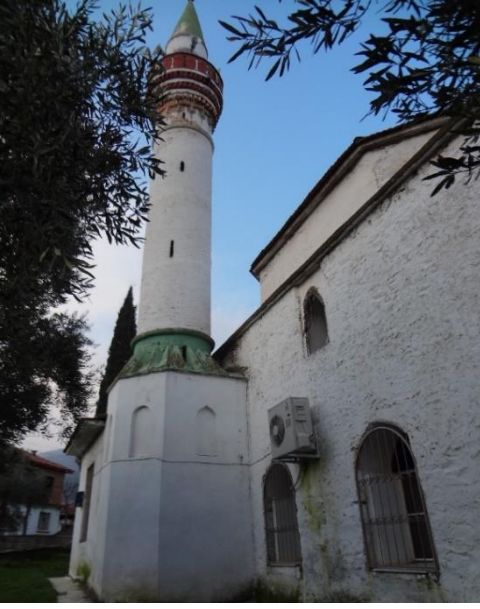
Resim 4- Suludere Köyü Camii, minare.

Harimin batı cephesinin kuzey ucunda yer alan silindirik gövdeli minare, prizmatik üçgenlerden oluşan bir pabuçla geçilen sekizgen bir kaide üzerinde yükseilir (Res. 4). Hemen hemen yapının beden duvarlarıyla aynı yüksekliğe sahip olan

minare kaidesinin üst kesiminin her yüzünde sivri kemerli çöktürmeler bulunur. Gövdeden şerefeye geçiş testere dişi şeklinde alttan yukarı doğru genişleyerek yükselen altı sıra tuğla ile oluşturulmuştur. Şerife üstünde yükselen silindirik petek kısmı kurşunla kaplı konik bir külahla son bulur.

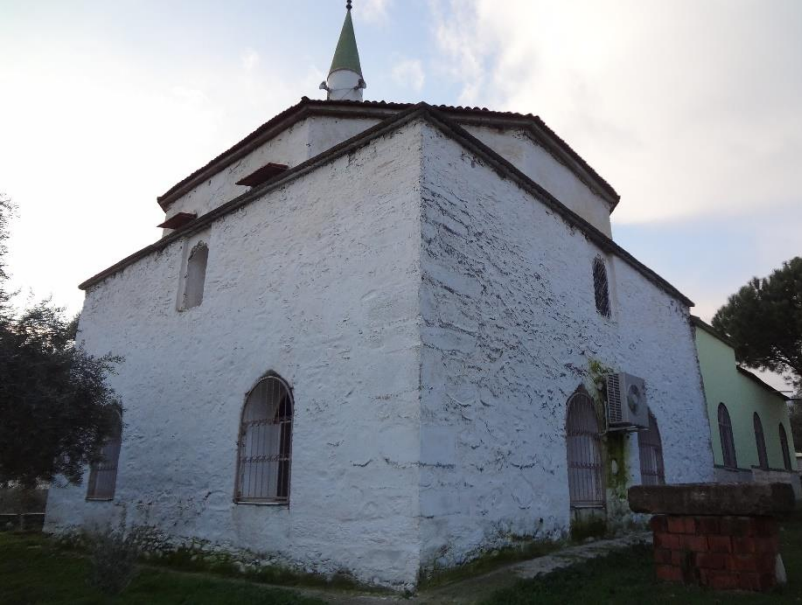
Resim 5- Suludere Köyü Camii, güneydoğu cephe

Harimin doğu, batı ve güney cephelerinde ikisi alt kesimde, biri ise üst kesimin ortasında yer alan, sivri kemerli üçer pencere bulunmaktadır (Res. 5). Güney cephede kubbeyi gizleyen kasnağa açılmış iki yuvarlak küçük pencere sonradan açılmıştır.

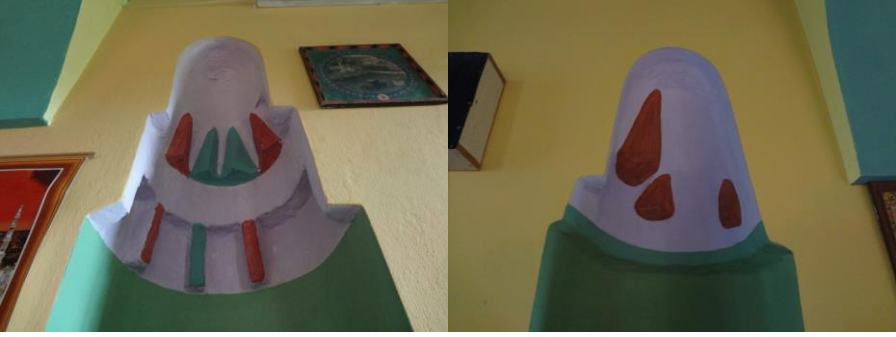
Resim 8 ve 9- Suludere Köyü Camii, son cemaat yerinde batıdaki ve doğudaki dış mihrap.

Harimin son cemaat yerine bakan duvarında; ortada sivri kemerli çökertmeye sahip basık kemerli bir giriş açıklığı, doğu ve batı uçta sivri kemerli çökertme içinde dikdörtgen biçimli birer pencere, giriş ile pencereler arasında ise birer dış mihrap yer alır (Res. 7). Dikdörtgen planlı dış mihraplardan batıda bulunanı, iki dilimli kemerin kuşattığı mukarnaslı bir kavsaraya sahiptir (Res. 8). Üç kuşaktan oluşan kavsaranın ilk sırasında seyrek yerleştirilen dikdörtgen prizmatik dişler, ikinci sırasında boş bırakılmış dairesel bir kuşak, üçüncü sırasında ise, aralıklı olarak yerleştirilmiştir prizmatik üçgenler bulunmaktadır. Doğudaki dış mihrabın orijinal durumunu koruyamadığı; gerek kemer formundaki tutarsızlık, gerekse mukarnas dişlerindeki düzensizlikten anlaşılmaktadır (Res. 9).

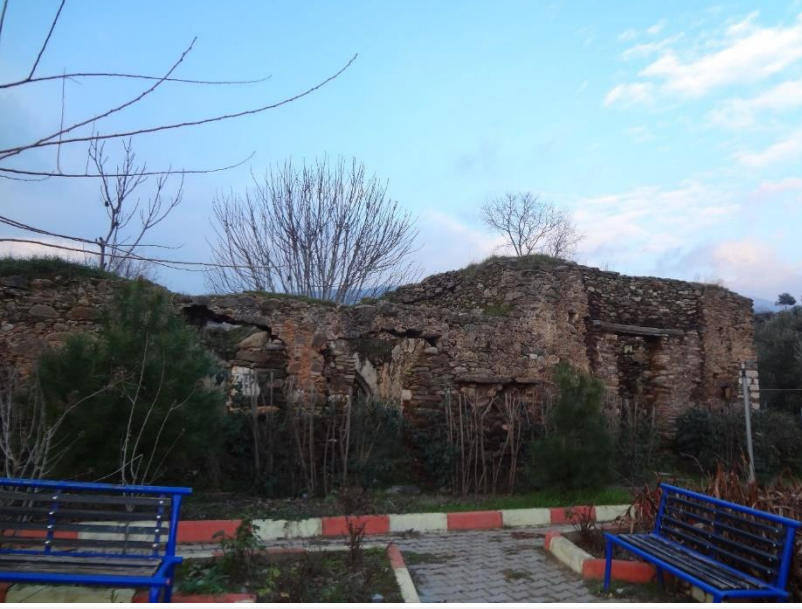
Res. 16- Suludere Köyü Hamamı, güney cephe.

Caminin aksine hamam günümüze harap halde ulaşmıştır (Res. 16). Su deposu dışındaki bütün üst örtüleri, geçiş öğelerine kadar yıkılmış durumdadır. Bugün yapının mekânları toprak ve kabayonu taşlarla doludur. Doğu, batı ve kuzey cephelerinde toprak seviyesinin güney cepheye oranla daha fazla yükselmiş olduğu görülür. Güney ve batı cepheler ise, sık ve duvarlara yakın dikilmiş çit bitkileri ile sarılı durumdadır. Ayrıca hamamda biri kuzeydeki halvetin batı duvarına, diğeri ise kuzey cephede sıcaklık duvarına bitişik iki incir ağacı bulunmaktadır.

Hamam moloztaş ve tuğla malzemeyle inşa edilmiştir. Kuzey, doğu ve güney cephelerin duvar örgüsünde yer yer onarım izleri görülmektedir (Res.16, 17, 18). Büyük ölçüde harap durumda günümüze ulaşmış olan güney cephede üç giriş açıklığı bulunmaktadır. Bunlardan batı tarafta hamamın sıcaklık ve güney halvet

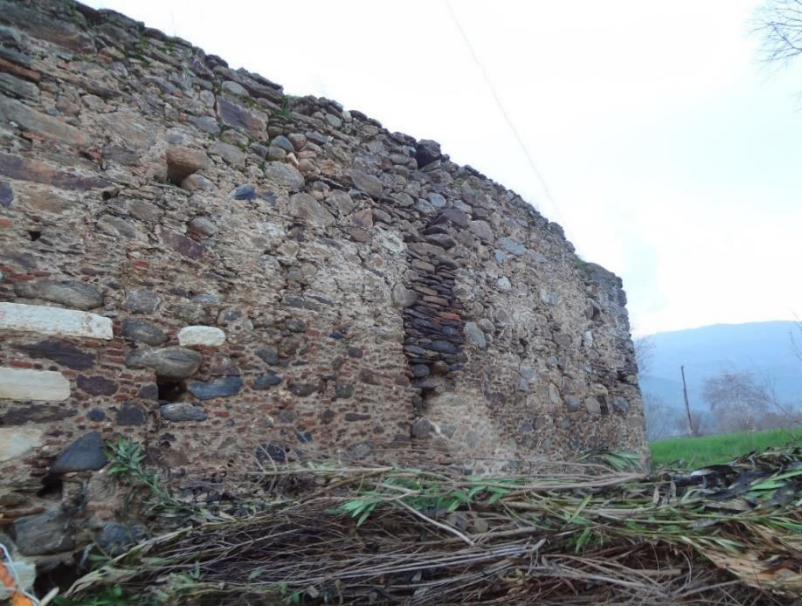
Res. 17- Suludere Köyü Hamamı, doğu cephe.

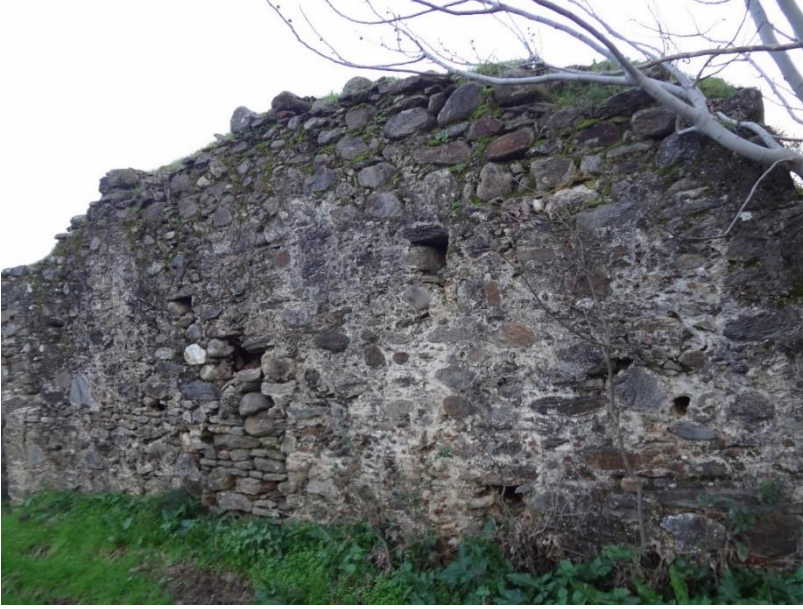
Res. 18- Suludere Köyü Hamamı, kuzey cephenin doğusu.
