Determination of the intensity of hail damage of the polyethylene greenhouse covers in the Mediterranean region by thermal camera

Akdeniz bölgesindeki polietilen örtülü seraların dolu hasar yoğunluğunun termal kamera ile belirlenmesi

Kenan BÜYÜKTAŞ¹, Ahmet TEZCAN¹, Cihan KARACA¹, Zekai GÜMÜŞ², Rabia ÇALIŞKAN¹

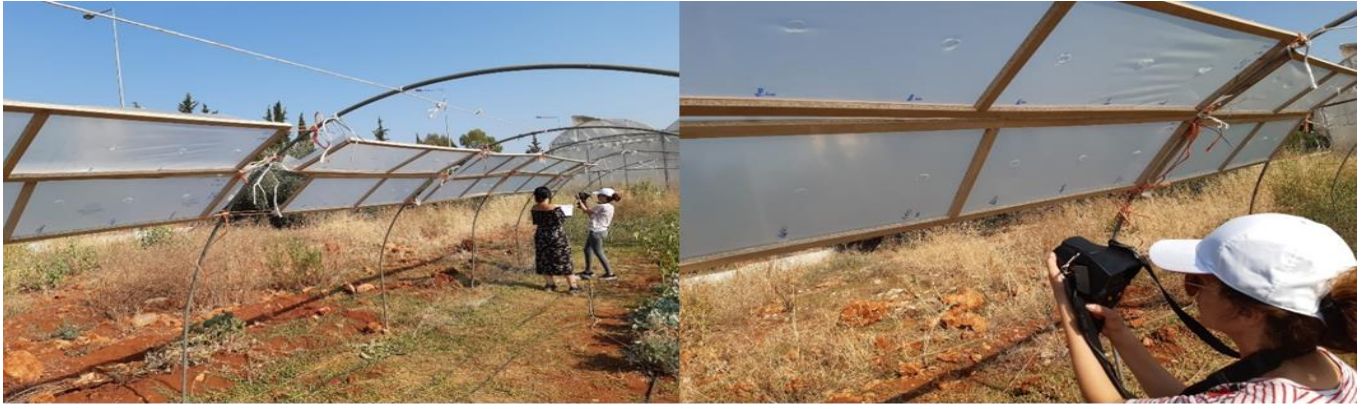
Şekil 1. A) Darbeli PE örtülerin arazi koşullarında yerleşimi, B) Termal kamera kullanılarak darbeli noktaların ölçümü

Laboratuvar ortamında üzerlerinde hasarlar oluşturulan sera örtüleri ahşap çiteler arasında gerdirilerek Kuzey-Güney yönünde 26.5° açıyla yerden 3 m yüksekliğe yerleştirilmiştir (Şekil 1A). Hasar gören bölgelerin sıcaklık farkı TESTO 875 model termal kamera kullanılarak gün doğumu ile gün batımı arasında saatlik olarak belirlenmiştir (Şekil 1B). Daha sonra termal kamera görüntüleri kullanılarak örtü üzerinde darbeli ve darbesiz noktaların sıcaklıkları kaydedilmiştir. Bu değerler kullanılarak sera örtüsünün tahribat durumu belirlemek amacı ile X ekseninde tahribatsız bölgenin yüzey sıcaklıklarının olduğu, Y ekseninde ise tahribatlı ve tahribatsız bölgelerin yüzey sıcaklık farklarının olduğu bir abak oluşturulmuştur.

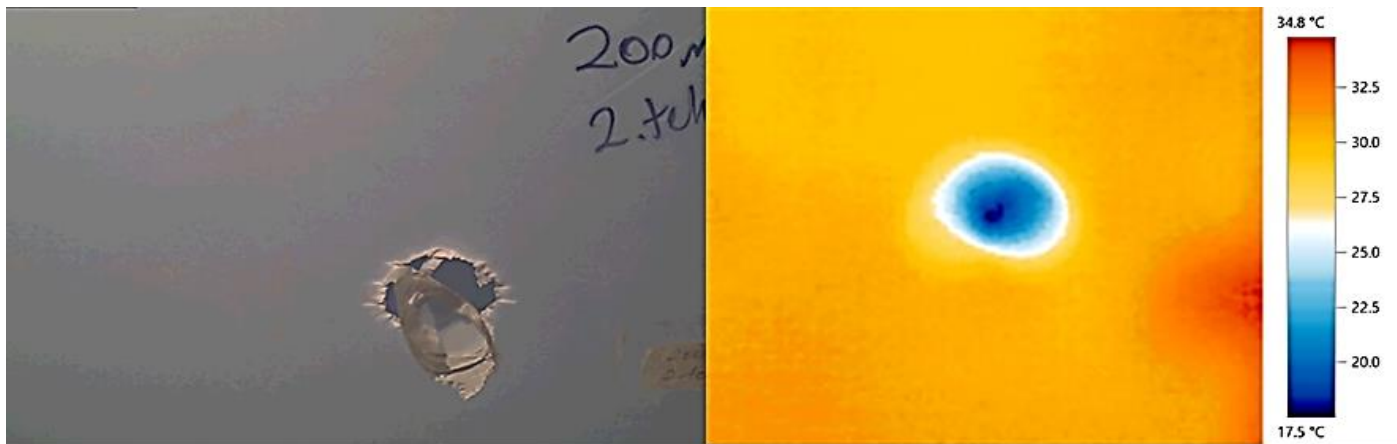
Şekil 2. 13.8 N m^{-1} kuvvet uygulanan PE sera örtüsünün; A) gerçek görüntüsü, B) termal kamera görüntüsü

Çizelge 1’den görüleceği gibi farklı darbe şiddetleri sonucunda sera örtüsünün yüzey sıcaklığını önemli düzeyde ($p < 0.001$) etkilediği belirlenmiştir. En yüksek sıcaklık farkı 13.8 N m^{-1} konusunda görülmekte olup, bu kuvvete maruz kalan sera örtüsü delinmiştir. Şiddeti 13.8 N m^{-1} olan kuvvete maruz kalan sera örtüleri ağır hasarlı olarak isimlendirilmiştir (Şekil 2).

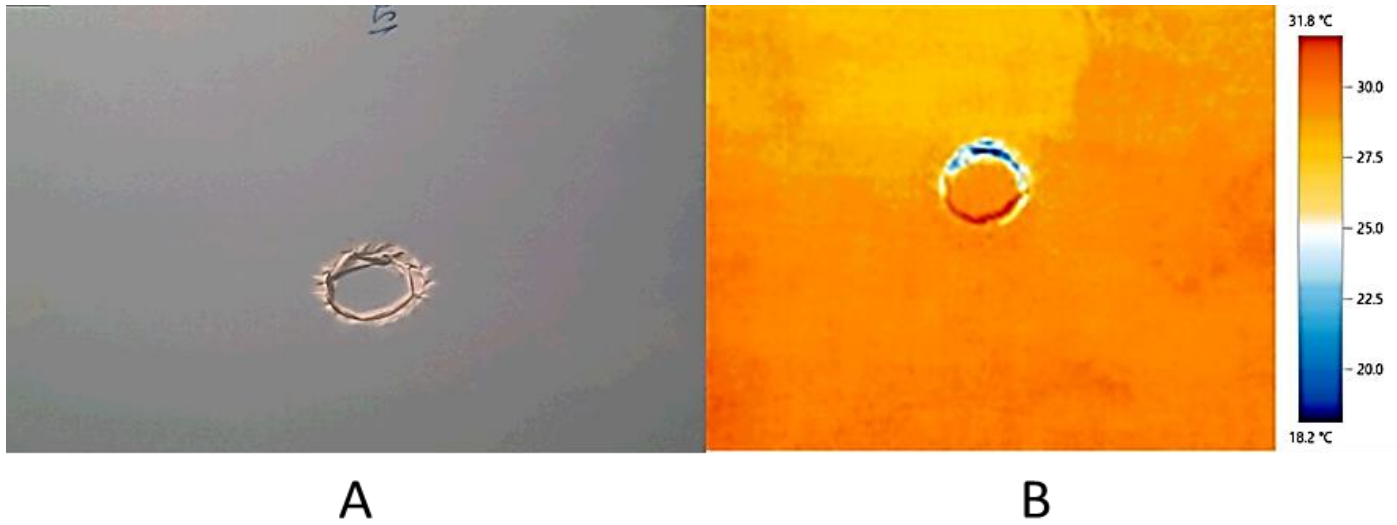
Şekil 4. 9.2 N m^{-1} kuvvet uygulanan PE sera örtüsünün; A) gerçek görüntüsü, B) termal kamera görüntüsü

her ne kadar sera örtüsü delinmesede darbe alan bölgelerdeki tahribatın yüksek olduğu görülmüştür. Sera örtülerinden 11.5 N m^{-1} ve 9.2 N m^{-1} kuvvetinde darbeye maruz kalanlar orta hasarlı olarak isimlendirilmiştir (Şekil 3 ve Şekil 4).

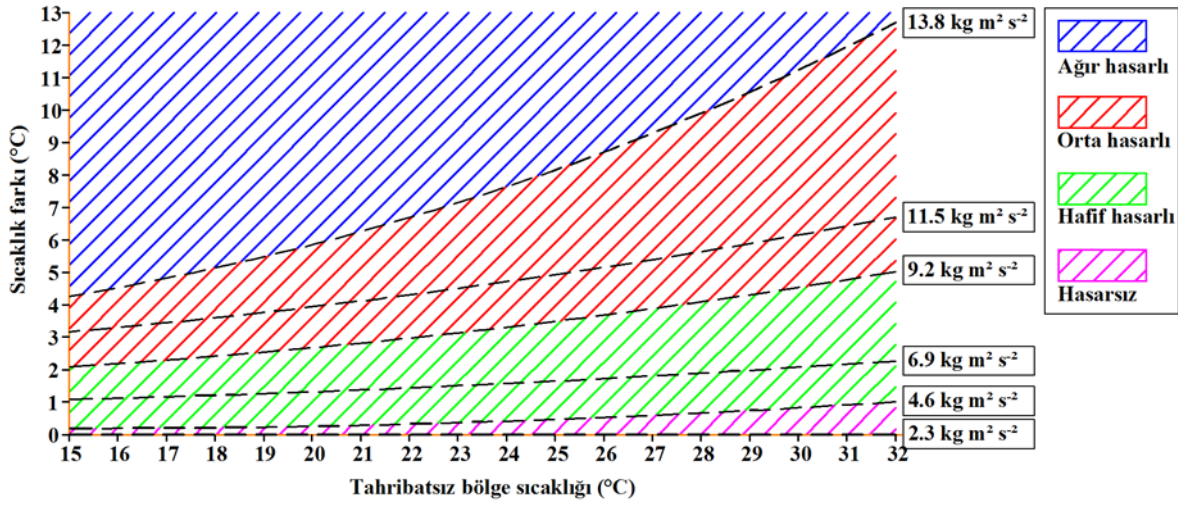
Şekil 8. Tahribat gören PE sera örtülerinin kullanım durumlarını gösteren abak

Şiddeti 2.3 N m^{-1} olan kuvvet sonucunda örtü yüzeyinde herhangi bir tahribat meydana gelmediğinden sıcaklık farkı oluşmamıştır. Bu nedenle, 2.3 N m^{-1} konusu hasarsız olarak isimlendirilmiştir (Şekil 7). Tahribatsız bölge ile tahribatlı bölgenin yüzey sıcaklık farkını kullanarak sera örtüsünün hasar boyutunu belirlemek amacı ile abak oluşturulmuştur (Şekil 8).

Bu çalışmada termal kamera kullanılarak farklı büyüklükteki kuvvetlerin sera örtüsünde meydana getirdiği tahribatın belirlenmesi amaçlanmıştır. Bu tahribatların belirlenmesi amacıyla, tahribatın olduğu bölgenin yüzey sıcaklığı ile tahribatsız kısmın yüzey sıcaklık farkları kullanılarak bir abak oluşturulmuştur. Abaktaki seçim kriterleri yapılan istatistik analiz sonucuna göre ağır, orta, hafif hasarlı ve hasarsız olarak belirlenmiştir. Dolu yağışının sera örtüsüne olan etkisi birçok etmene bağlı olarak değiştiği için homojen olarak kabul edilmemektedir. Fakat sera örtüsünün doludan ne

ölçüde zarar gördüğünün belirlenmesi gerek yetiştiriciler gerekse sigorta şirketleri açısından önemlidir. Bu çalışmada oluşturulan abak yardımı ile dolu yağışının sera örtüsünde oluşturduğu tahribatın boyutu kolaylıkla belirlenebilecektir. Bu nedenle, yetiştiriciler ve sigorta şirketleri yalnızca yüzey sıcaklığını ölçerek örtünün hasar boyutu hakkında bilgi edinebileceklerdir. Çalışmada Antalya bölgesi için yaygın olarak kullanılan PE örtü malzemesi kullanılmış olup farklı bölgeler için bu yöntem referans alınarak farklı abaklar oluşturulabilir.
