İnşaat Asansörleri İstikamet Makaralarında Kullanılan Farklı Çelik Malzemelerin Aşınmalarının İncelenmesi

Ünal KILINÇ¹, Şevki Yılmaz GÜVEN²

^{1,2}Süleyman Demirel Üniversitesi, Mühendislik Fakültesi, Makine Mühendisliği Bölümü, 32040, Isparta, Türkiye

Investigation of The Wear of Different Steel Materials Used on the Direction Rollers of Construction Hoists

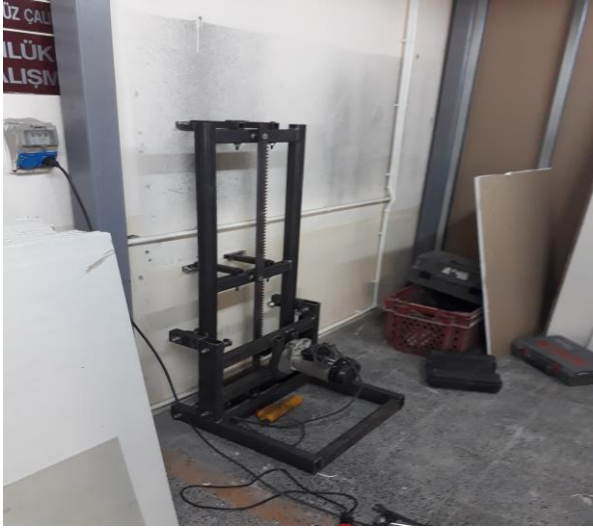
Şekil 1. Test Düzeneği

İstikamet makaralarının deneyinin yapılacağı test düzeneği bilgisayar ortamında Solidworks 2018 programı kullanılarak 3 boyutlu olarak tasarlanmıştır. Test düzeneğinin boruları ve profilleri kesilmiştir. Önceden hazırlanan kaynak kalıpları yardımıyla, test düzeneği, tasarlanan ölçülerde puntalanmış ve kaynağı tamamlanmıştır. Kaynak işlemi biten test cihazı üzerine Max-Extra 250/500 kg marka-model, 1020 Watt, çıkış devri 35 d/dk motor ve bu motor üzerine 5 modül kremayer dişli ve 18 diş pinyon dişli yerleştirilmiş ve sistemin üretim süreci Şekil 1.'deki gibi tamamlanmıştır.

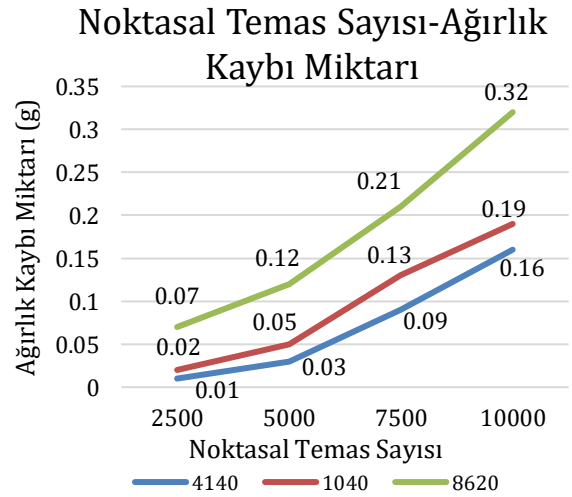
Şekil 2. Çeliklerin ağırlık kaybı değişim grafiği

Tablo 3.'deki ağırlık kayıplarından hareketle çeliklerin noktasal temas miktarlarına bağlı olarak ağırlık kayıp miktarlarının değişim grafiği Şekil 2.'de verilmiştir.

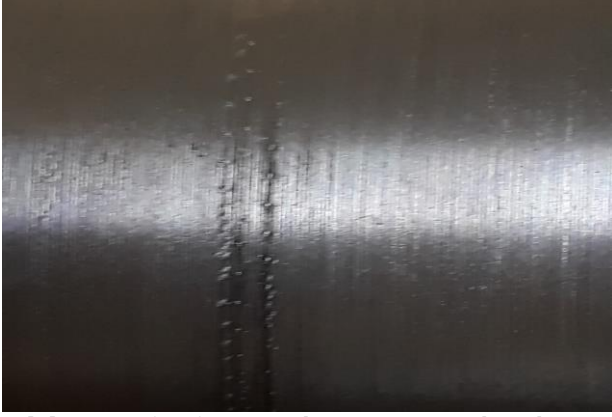
Şekil 3. SAE (AISI) 4140 çeliğinin 10000 noktasal temas sonucunda yüzey görünümü

SAE (AISI) 4140, SAE (AISI) 1040 ve SAE (AISI) 8620 çeliklerinin 10000 noktasal temas sayısının ardından yüzeylerinde meydana gelen aşınmaların görünümleri sırasıyla Şekil 3., Şekil 4. ve Şekil 5.'de belirtilmiştir.

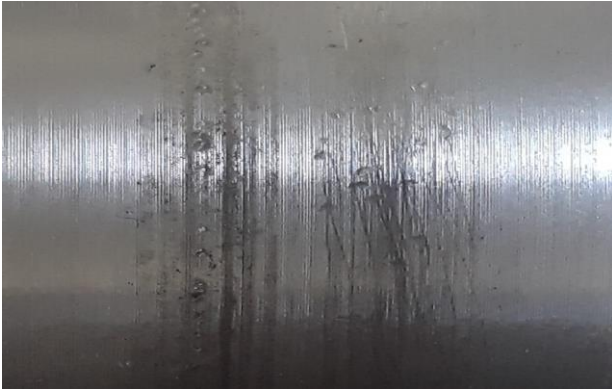
Şekil 5. SAE (AISI) 8620 çeliğinin 10000 noktasal temas sonucunda yüzey görünümü
