**Makale / Research Paper**

**ZrO<sub>2</sub>-5%CaO Termal Bariyer Kaplama (TBC) Sisteminin Sıcak Korozyon Direnci**

**Hot Corrosion Resistance of ZrO<sub>2</sub>-5%CaO Thermal Barrier Coating (TBC) System**

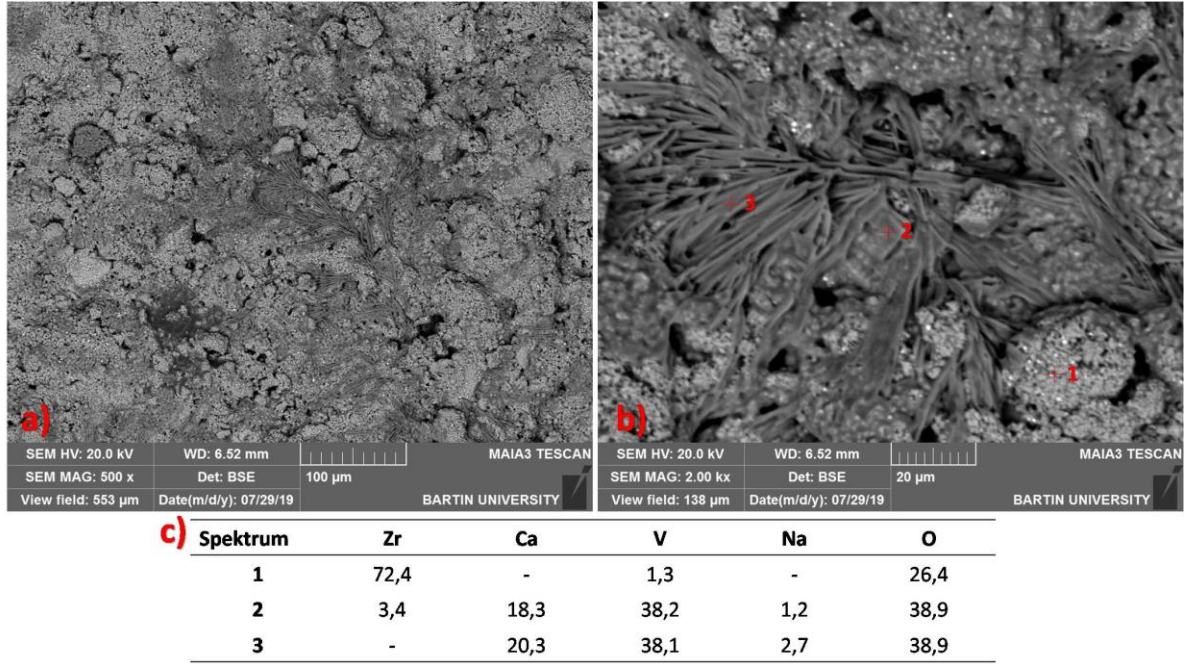
Şekil 6. 15 saatlik sıcak korozyon çevrim sonrası a) 500x SEM görüntüsü, b) 2kx SEM görüntüsü ve c) 2kx büyütme SEM görüntüsünden alınan EDS sonuçları

Üçüncü çevrim sonunda alınan SEM ve EDS analiz sonuçları Şekil 6' da verilmiştir. Çubuksu yassı oluşan tabakalarda ciddi bir azalmanın olduğu görülürken, ayrıca oluşan bu yapıların inceltme dağılımlarında seyrelme olduğu anlaşılmaktadır. EDS ve XRD analizlerinin sonuçları doğrultusunda birinci spektrum yine V<sub>0,02/0,01</sub>Zr<sub>0,98/0,99</sub>O<sub>7</sub> veya m-ZrO<sub>2</sub> fazını temsil ettiği, ikinci spektrumun ergimiş formulu CaV<sub>3</sub>O<sub>7</sub> ve üçüncü spektrumun ise CaV<sub>3</sub>O<sub>7</sub> korozyon ürünü olduğu düşünülmektedir.
