Tarihi Yapıların Temel Sistemlerinin Güçlendirilmesi

Foundation Reinforcement of Historical Buildings

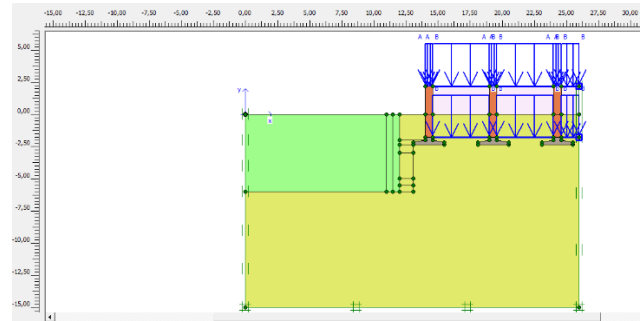
Şekil 1. Başlangıç geometrisi

Başlangıç geometrisi için yapının doğu-batı doğrultusunda 3 adet sürekli temel kesiti, bodrum kat taşıyıcı duvarları zemin kat ve birinci kat döşemeleri ile kazı profili tanımlanmıştır (Şekil 1). Birinci katın üzerinde kalan kısım taşıyıcı duvarlar üzerinde yayılı yük olarak tanımlanmıştır. Döşemelerin tamamı için yük değeri kendi ağırlığıyla birlikte $6,5 \text{ kN/m}^2$, birinci ve üzeri katların taşıyıcı duvarların tamamı için yük değeri 300 kN/m^2 olarak tanımlanmıştır [18].

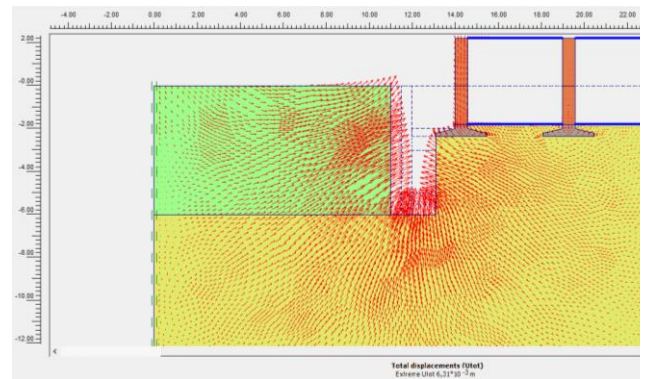
Şekil 12. Faz 6 toplam yer değiştirmeler

Kazı 2 m genişliğe (faz 6) ulaştığında en büyük deformasyonlar bir miktar daha artarken kazı kenarındaki temelin yukarı ve yana doğru yer değiştirmesi 1,12 mm olmuştur. Kazı kesiti genişlediğinde tabandaki kabarma miktarı da kazılan hacme bağlı olarak artmıştır (Şekil 11-12). Güvenlik katsayısı (FS) bu şekilde bir kazı da bile 2,283 olmuştur. Analizler devam ettirildiğinde güvenlik katsayısının -14 m derinliğe kadar 1'in üzerinde olduğu görülmüştür. Plastik deformasyonların ortaya çıktığı olası yenilme mekanizması; kazı kenarındaki temelin oturup, kazı tabanının tamamen yukarı yönlü hareketiyle olması şeklinde öngörülmüştür (Şekil 13).
