Demiryollarında Düzeltici Bakım Çalışmalarının Etkilerinin Standart Sapma Yöntemi ile Değerlendirilmesi

Öz: Bu çalışmada, Kütahya-Afyonkarahisar şehirleri arasındaki konvansiyonel taşımacılık yapılan demiryolu hattı üzerinde belirli bir bölüm incelenmiştir. Belirtilen yol kesiminde; dever, ekartman, nivelman, fleş ve burulma yol geometrisi parametrelerine ait hatalar incelenerek ilgili EN 13848-5 standardı çerçevesinde değerlendirilmeler yapılmıştır. Kütahya-Afyonkarahisar demiryolu hattı 2013 yılında poz çalışması yapılarak hat tamamen yenilenmiştir. Hattın kalitesindeki iyileşmeleri karşılaştırılma imkanı bulunan demiryolu hattında yol geometrisi ölçüm makineleri ile yaklaşık 11 yıllık zaman dilimi içerisinde ölçüm çalışmaları yapılmıştır. Bu ölçümler sayesinde yol kesimindeki bozulmalar, iyileşmeler, yapılan düzeltici bakım ve yol yenileme çalışmalarının etkileri EN 13848-5 standardında yer alan standart sapma yöntemi ile belirlenmiştir. Demiryollarında sahip olunan kısıtlı kaynak ve iş gücü nedeniyle bakım önceliklerinin belirlenmesi gerekmektedir. Bu nedenle, bu çalışma ile yol geometrisindeki bozulmalar ve iyileşmelerin değerlendirilmesinde hangi yol geometrisi parametreleri

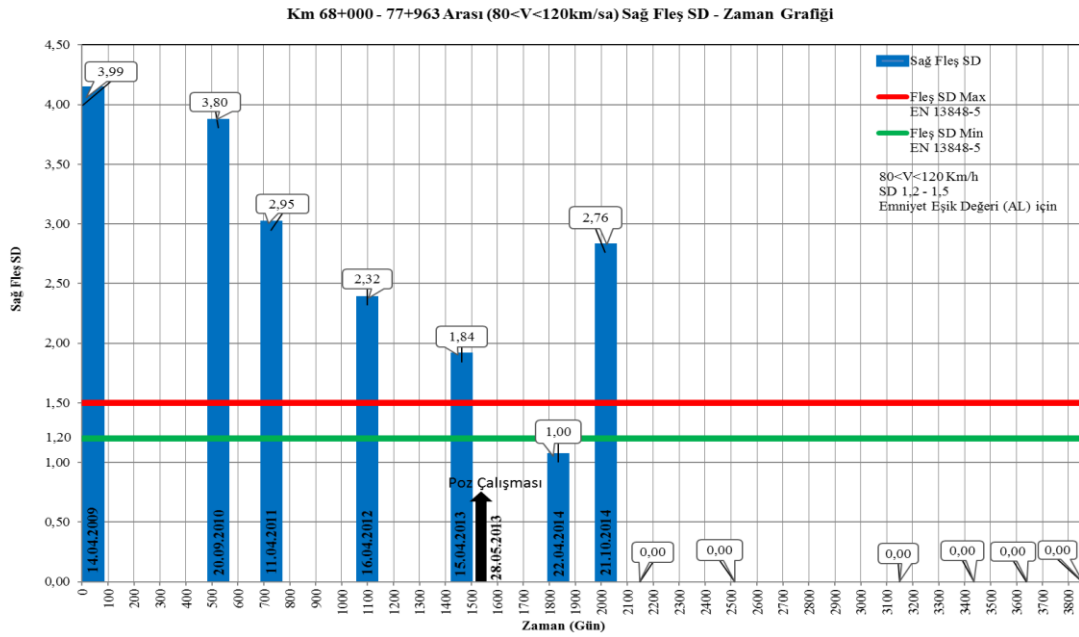
Şekil 2. Km 68+000 - 77+963 arası (80<V<120km/sa) sağ fleş SD - zaman grafiği

Şekil 2 ve Şekil 3'te yer alan Km 68+000 - 77+963 arası sağ ve sol fleş kusurlarının standart sapma (SD) - zaman grafiği incelendiğinde SD değerinin ilk beş ölçümde EN 13848-5 standardında yer alan SD emniyet eşik değerinin üzerinde olduğu görülmektedir. Yolun ekonomik ömrünü tamamlamış olması nedeniyle yol kalitesinin geçici olarak iyileştirilmesi amacıyla bu dönem içerisinde düzeltici makineli bakım çalışmaları yürütülmüştür. Yıllar içerisinde kısım kısım yapılan bu bakım çalışmaları neticesinde hatta elde edilen iyileşmenin etkileri ilerleyen her ölçüm sonucundaki SD değerindeki azalmalardan görülebilmektedir.

2013 yılı yaz aylarında yapılan ve Şekil 2 ve Şekil 3'te "Poz Çalışması" metni ile işaretlenen demiryolu yenileme çalışmasının sonrasında yapılan 2. ölçüm sonucuna (21.10.2014 tarihli ve grafikte 2016. güne denk gelen) göre SD değerinin emniyet eşik değerinin (AL) tekrar üzerine çıktığı görülmektedir. Ancak bu yükselme örneğin 1 hata sayısının 3 adet hata sayısına çıkması nedeniyle meydana gelmiş olup, demiryolunun poz çalışmasından önceki kötü haline döndüğünü değil de göreceli artışı göstermektedir. Bu ölçüm sonucuna göre Tablo 4'te sunulan yol durumu değerlendirmeleri göz önüne alındığında yolun "ortalama" durumda olduğu söylenebilmektedir.

Yol yenileme çalışmasının yaklaşık 1 yıl sonrasında yolun kalitesinin "ortalama" seviyede görünmesinin sebebinin tamamen yenilenen yoldaki ilk oturmaların olduğu ya da zemin ıslah çalışmalarının yeterli seviyede yapılmamış olabileceğidir. Nitekim sonraki yol ölçümlerinde bu standart sapma sifıra yakın hale gelmiştir. Literatürde belirtildiği üzere; ilk aşamadaki oturmanın büyüklüğü yolun yeniden yapım veya bakım çalışmaları sonrasında yapılan sıkıştırılmasına (buraj işlemlerine) büyük oranda bağlıdır [23]. Şekil 2 ve Şekil 3'te sunulan Km 68+000 - 77+963 arasında (80<V<120km/sa) hız grubunda standartların diğer hız grubuna göre (0<V<80km/sa) daha katı olması nedeniyle (1,2 – 1,5 olan) SD değerinin Şekil 4 ve Şekil 5'te sunulan grafiklerdeki (1,5-1,8 olan) SD değerlerinden daha az olduğu gözlemlenmiştir. Daha açık bir ifadeyle, işletme hızı arttıkça, fleş ve nivelman toleransları da azalmaktadır. Tamamen yenilenen yolda Şekil 2 ve Şekil 3'ten görüleceği üzere 2014 yılındaki (2016. gün) son ölçümden sonra 2019

referans alınarak değerlendirme yapılmıştır. Şekil 2 ve Şekil 3'te yer alan Km 68+000 - 77+963 arası ($80 < V < 120$ km/sa) sağ ve sol fleş kusurlarının standart sapma (SD) - zaman grafiğinde yer alan SD değerlerine göre yol yenilemesi öncesinde yapılan düzeltici bakımların etkisinin sağ fleş için yaklaşık %54, sol fleş için yaklaşık %30 seviyelerinde iyileşme sağlandığı belirlenmiştir. Şekil 4 ve Şekil 5'te yer alan Km 77+963 - 86+000 arası ($0 < V < 80$ km/sa) sağ ve sol fleş kusurlarının standart sapma (SD) - zaman grafiğinde yer alan SD değerlerine göre yol yenilemesi öncesinde yapılan düzeltici bakımların etkisinin ise sağ fleş için yaklaşık %69, sol fleş için yaklaşık %73 seviyelerinde iyileşme sağlandığı görülmüştür. Buradan da anlaşılacağı üzere yol geometrisi standartlarının daha esnek olduğu düşük hız gruplarında yapılan düzeltici bakım çalışmalarının hata sayısını azaltmada yüksek hız gruplarına göre daha etkili olduğu söylenebilmektedir. Yol yenileme çalışması (poz) öncesi 2009-2014 yılları arasındaki ölçümlerin sağ ve sol fleş parametresinin SD değeri lineer ve üstel yaklaşım modelleri ile de ayrı ayrı incelenmiştir. Sonuçları aşağıda Şekil 6, Şekil 7, Şekil 8 ve Şekil 9'da yer almaktadır. Demiryolunda yapılan düzeltici bakımların etkisini görmek amacıyla her iki yaklaşım ile yaklaşık modeller elde edilmiştir.

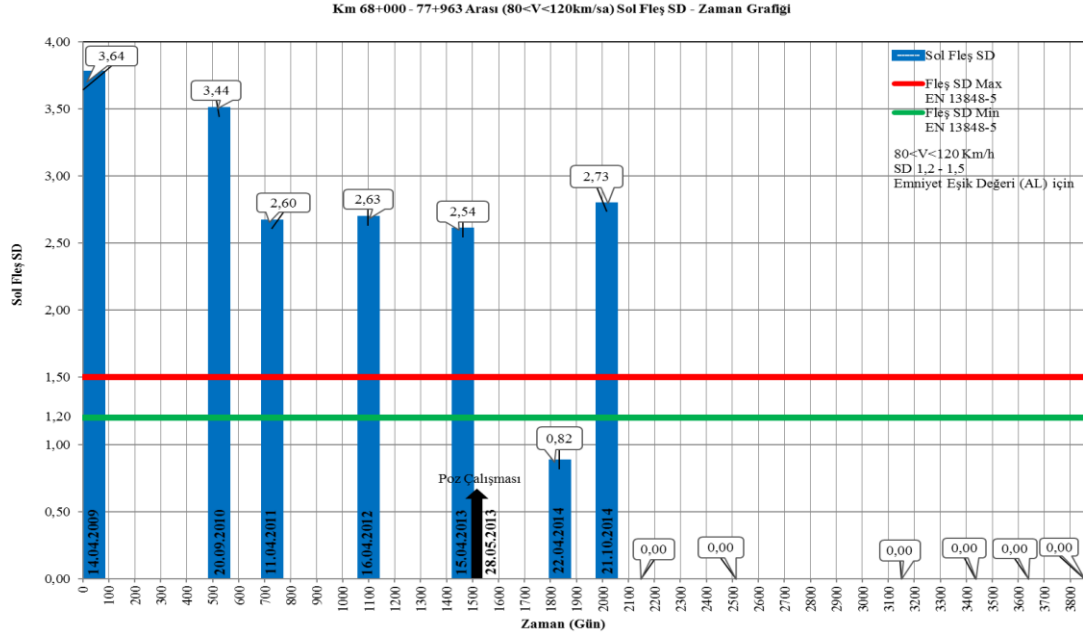
Şekil 3. Km 68+000 - 77+963 arası (80<V<120km/sa) sol fleş SD - zaman grafiği

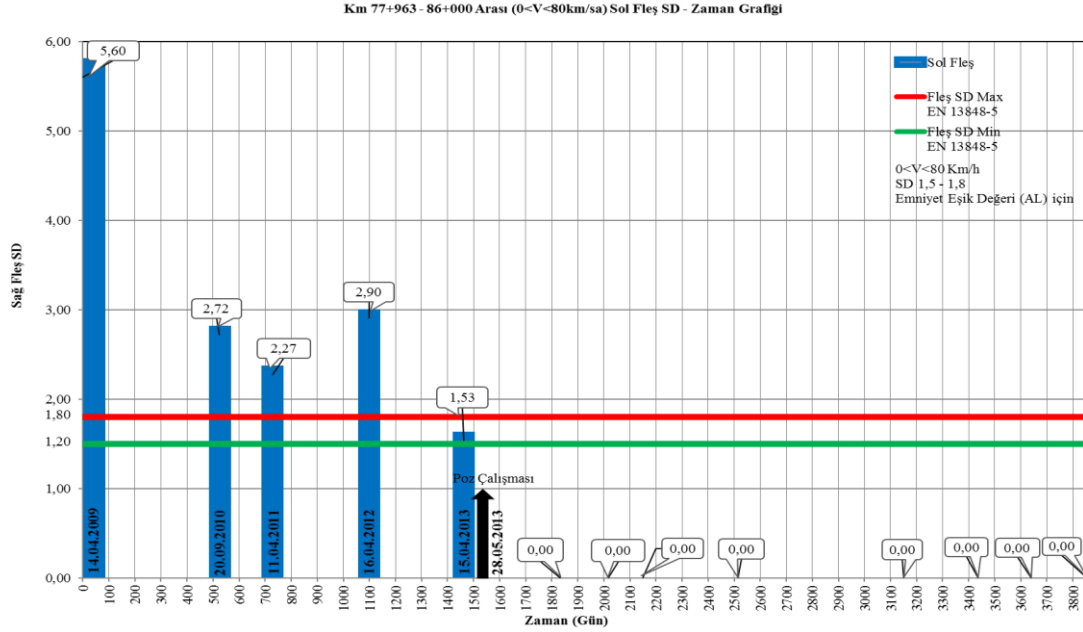
Şekil 5. Km 77+963 - 86+000 arası (0<V<80km/sa) sol fleş SD - zaman grafiği

Şekil 4 ve Şekil 5'te yer alan Km 77+963 – 86+000 arası sağ ve sol fleş kusurlarının standart sapma (SD) - zaman grafiği incelendiğinde önceki bölümde olduğu gibi SD değerinin ilk beş ölçümde de EN 13848-5 standardında yer alan SD emniyet eşik değerinin üzerinde olduğu görülmektedir. Yolun ekonomik ömrünü tamamlamış olması nedeniyle yol kalitesinin geçici olarak iyileştirilmesi amacıyla bu dönem içerisinde (ilk 1500 günlük zaman diliminde) düzeltici makineli bakım çalışmaları yürütülmüştür. Bu bakım çalışmaları neticesinde SD değerindeki

azalmalar ve dalgalanmalar görülmektedir. Düzeltici bakım çalışmaları sayesinde yolun kalitesinde diğer hız grubuna göre ($80 < V < 120$ km/sa) daha etkili bir artış sağlandığı söylenebilir.

2013 yılı yaz aylarında (28.05.2013-05.07.2013 tarihleri arasında grafiklerde 1505. ve 1543. günlere tekabül eden) yapılan yol yenileme çalışmasının sonrasında yapılan ölçüm sonuçlarında SD değerinin emniyet eşik değerinin (AL) altında kaldığı görülmektedir. Bu ölçüm sonucuna göre Tablo 4'te sunulan yol durumu değerlendirmeleri göz önüne alındığına yolun "çok iyi" durumda olduğu söylenebilmektedir. Km 68+000 - 77+963 arasında ($80 < V < 120$ km/sa) hız grubunda standartların diğer hız grubuna göre ($0 < V < 80$ km/sa) daha katı olması nedeniyle SD değeri daha fazla çıkmıştır, daha açık bir ifadeyle geometrik tolerans daha fazladır. Tamamen yenilenen yolda Şekil 4 ve Şekil 5'ten görüleceği üzere 2014 yılındaki (2016. gün) son ölçümden sonra 2019 yılı sonuna kadar önemli derecede bir hata bulunmamaktadır. Bu dönem içerisinde Tablo 4'te sunulan yol durumu değerlendirmelerine göre yolun durumunun "çok iyi" olduğu söylenebilmektedir.

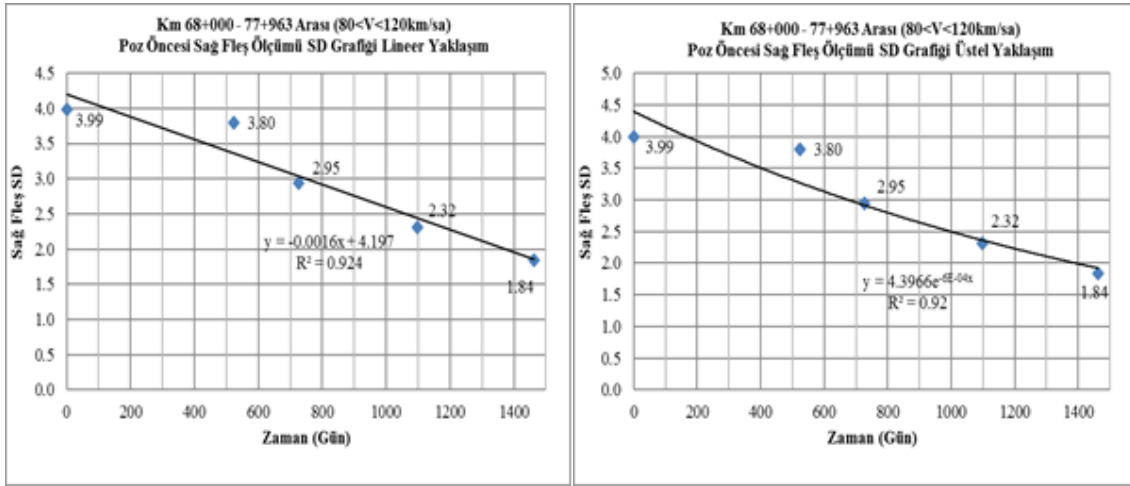
Şekil 6. Km 68+000 - 77+963 arası ($80 < V < 120$ km/sa) sağ fleş SD - zaman grafiği a) lineer yaklaşım b) üstel yaklaşım

Bu yöntemi kullanmanın avantajı, 0 ile 1 arasında bir büyüklük aralığına sahip regresyon değerinin karesinden (R^2) tahminimizin doğruluğunu gösterebilmesidir [26]. Daha yüksek R^2 , veri noktaları arasında daha güçlü korelasyon ve bozulma/iyileşme oranının daha doğru tahmini anlamına gelmektedir [5]. Aşağıda Tablo 8'de bulunan sağ ve sol fleş R^2 değerleri

karşılaştırıldığında, bu modellemelerde R^2 değerinin 1'e daha yakın olması sebebiyle, Km 68+000 – 77+963 arasında ($80 < V < 120$ km/sa) yolun kalitesindeki iyileşmelerin lineer ilerlediği, Km 77+963 – 86+000 arasında ($0 < V < 80$ km/sa) yolun kalitesindeki iyileşmelerin üstel ilerlediği gözlemlenmiştir.
