Farklı Hasarlara Maruz Bırakılan 6x19 Standart Çelik Tel Halatın Mekanik Özelliklerindeki Değişimlerin Deneysel İncelenmesi

Experimental Investigation of Variations of Mechanical Properties of 6x19 Standard Steel Wire Rope Subjected to Different Damages

Osman Aycan , Yusuf Aytaç Onur*

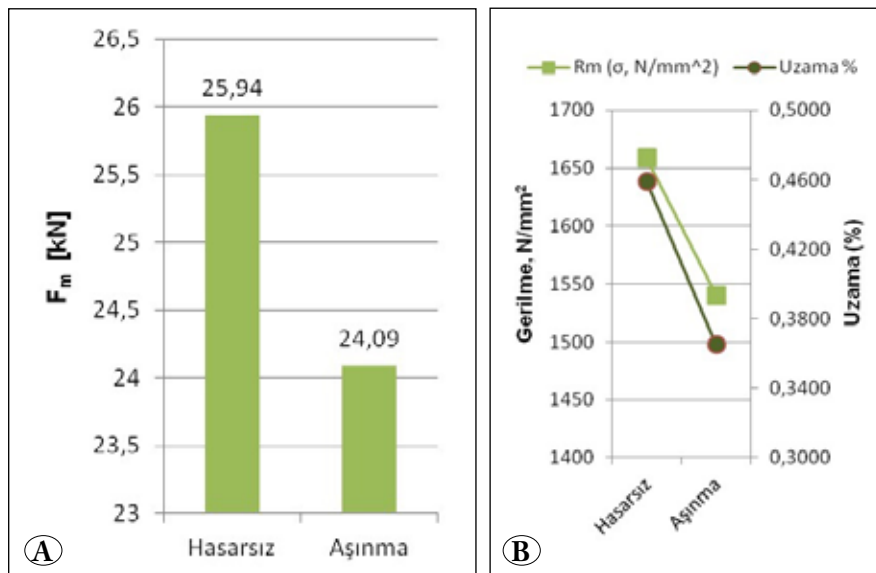
Şekil 3. Aşınmanın halat numunesi üzerindeki etkisi, A) çekme yükündeki değişimler B) gerilme - % uzama miktarları.

Özellikle asansör işletmelerinde, halatın tamburla temas bölgesinde halatlarda meydana gelen aşınmanın etkisini incelemek için 0,1 mm derinliğinde talaş kaldırılarak, aşınmış halat numuneleri oluşturulmuştur. Aşınma sonucu halatın çekme yükündeki değişimler Şekil 3(a)'da, çekme gerilmesi (R_m) ve yüzde uzama değişimleri ise Şekil 3(b)'de gösterilmiştir. Aşınmanın etkisiyle, çelik tel halat numunesinin aksenal kaldırma kapasitesi 25,94 kN değerinden 24,09 kN değerine düşmüştür. Hasarsız halat numunesiyle aşınmış halat numunesi karşılaştırıldığında, 0,1 mm derinliğinde ve 100 mm boyunda abrasif aşınma hasarı oluşmuş 6x19 Standart çelik halatta halat çekme yükü %7.13 oranında düşmüştür. Aşınmış numunenin çekme gerilmesi değeri ve yüzde uzaması ise çekme yüküne bağlı olarak düşmüştür.
