Maden Sahasından Kaynaklanan Sızıntı Sularının Maden Çayına Etkisi:

I. Ağır Metaller

Effect of Leachate Resulted from a Mineland in Elazig City on Maden Stream: I. Heavy Metals

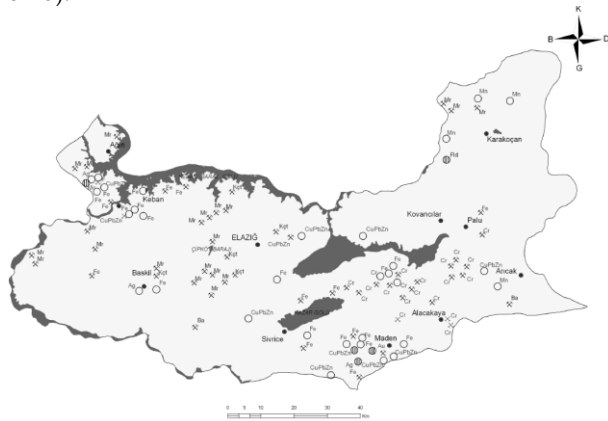
Şekil 2. Elazığ iline ait maden haritası (Anonim 2011b).

Şekil 2'ye göre Elazığ ilinde en fazla bulunan madenler arasında krom ve mermer başta olmak

üzere bakır, kurşun, çinko, demir, manganez, şelit, frolit ve kireçtaşı bulunmaktadır. Maden ilçesinde ise, maden yatakları arasında en fazla rastlanan metaller, bakır, kurşun, çinko, demir, gümüş ve altın şeklinde sıralanabilir.

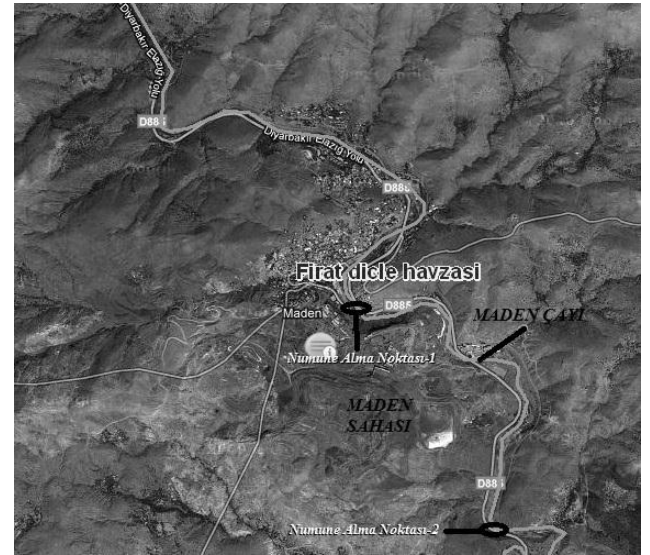
Şekil 3. Maden sahası ve numune alma noktaları

Nisan 2011 tarihinde, Fırat Dicle havzasında bulunan bir maden sahasından kaynaklanan sızıntı sularının, Maden çayına karışmadan önce (1) ve karıştıktan sonra (2) olmak üzere 2 farklı noktadan numuneler alınmış ve laboratuara getirilerek analiz edilmiştir. Laboratuara getirilen numunelerin ağır metal analizleri (Cu, Ni, Mn, Co, Pb, Fe ve Cd) ATI UNICAM Model 929 Atomik Adsorpsiyon Spektrofotometresi kullanılarak tespit edilmiştir. Maden sahası ve numune alma noktaları Şekil 3'de verilmiştir.

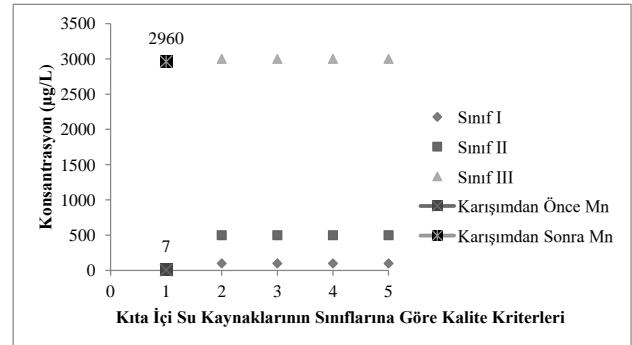
Şekil 5. Maden çayının mangan konsantrasyon değişimi.

Şekil 5'e göre, Maden çayına maden sahasından kaynaklanan suların karışmadan önce yapılan analiz sonuçlarına göre mangan konsantrasyonu $7 \mu\text{g/L}$, karıştıktan sonra ise $2960 \mu\text{g/L}$ olarak tespit edilmiştir.

Mangan açısından Maden çayı Sınıf I nitelikte bir su olmasına rağmen, maden sahasından kaynaklanan sular nedeniyle su kalitesinde önemli ölçüde değişim meydana gelmiş olup Sınıf III kalitesinde bir su olarak tespit edilmiştir. Maden çayında kobalt ve kurşun konsantrasyonu değişimleri Şekil 6'da verilmiştir.

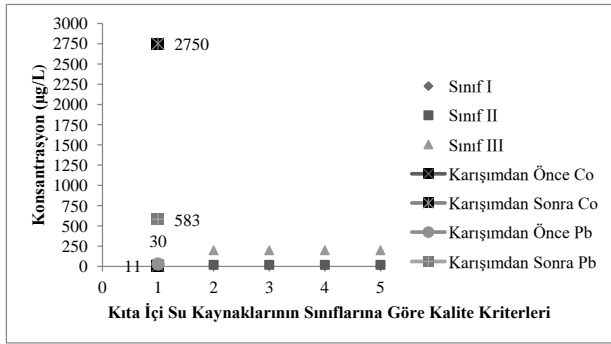
Şekil 6. Maden çayının kobalt ve kurşun konsantrasyon değişimi

Şekil 6'ya göre, kobalt konsantrasyonu açısından Maden çayı Sınıf II kalitesinde bir sudur. Fakat maden sahasından kaynaklanan suların karışımından sonra su kalitesi sınıfı Sınıf IV olarak tespit edilmiştir. Kurşun açısından değerlendirildiğinde ise karışımından önce konsantrasyon $30 \mu\text{g/L}$ olup Sınıf III kalitesinde bir su iken karışımından sonra $583 \mu\text{g/L}$ 'ye ulaşmış ve su kalitesi etkilenerek Sınıf IV kalitesinde bir su olmuştur. Suda yaşayan canlılar için kurşun konsantrasyonunun en yüksek $100-200 \mu\text{g/L}$ arasında olması gerekmektedir. Maden çayında karışımından sonra kurşun konsantrasyonu $583 \mu\text{g/L}$ 'ye çıkması suda yaşayan canlıları olumsuz yönde etkileyecektir. Şekil 7'de Maden çayının demir konsantrasyonundaki değişimi verilmiştir.
