KONYA SAHİP ATA CAMİİ TAÇKAPISI ÜZERİNE YENİ BİR TESPİT*

A NEW EVALUATION ON THE PORTAL OF KONYA SAHİP ATA MOSQUE

Ayşe DENKNALBANT ÇOBANOĞLU **

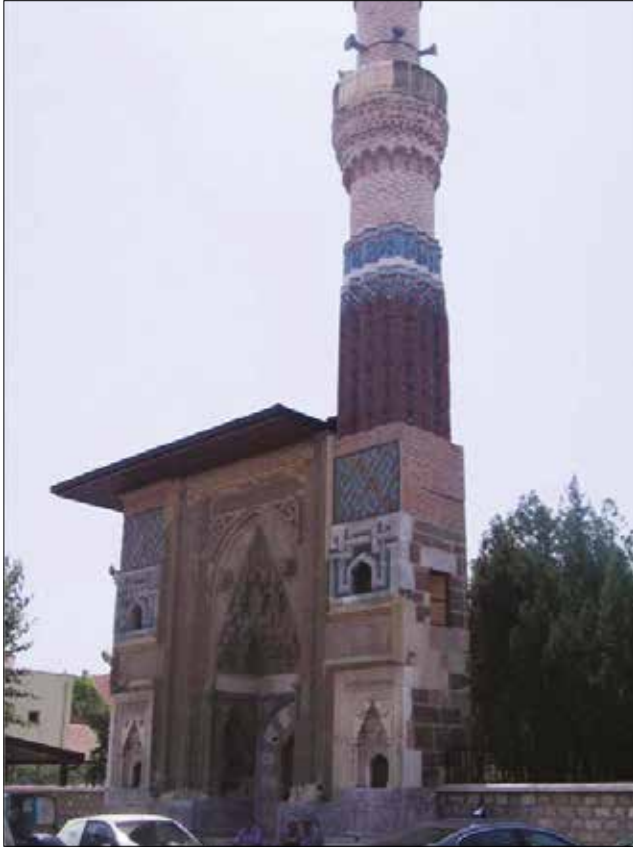
Fotoğraf 1 - Sahip Ata Camii Taçkapısı genel görünüşü (2010) / *The portal of the Sahip Ata Mosque, general view (2010)*

Bağlı bulunduğu yapının ortadan kalkması sonucu bir avlu duvarı üzerinde tek başına ayakta kalan kuzeydeki taçkapı camiye girişi sağlamaktaydı (Foto.1). Yazı şeridi, geometrik düzenlemeli şeritler ve düğümlü silmelerden oluşan dikdörtgen çerçevelere sahip taçkapının niş içinde sivri kemerli ve mukarnaslı kapı açıklığı bulunmaktadır. Taçkapının iki yanı ana hatlarıyla simetrik olarak tasarlanmıştır. Yan bölümlerde sırlı tuğla düzenlemeli

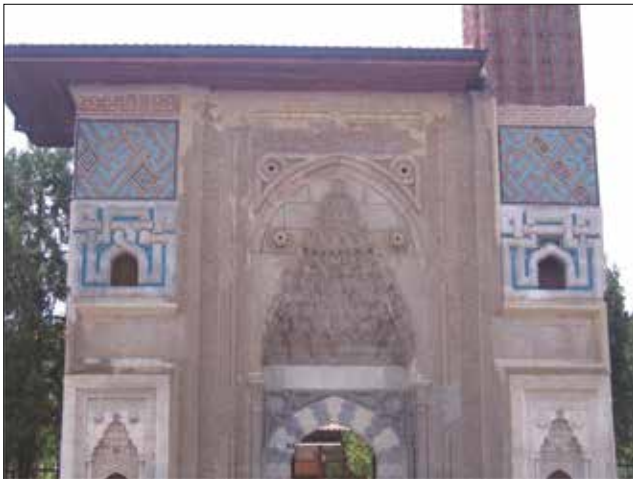
Fotoğraf 2 - Sahip Ata Camii'nin kuzey cephede yer alan taçkapısı (2010) / *The portal at the Northern facade of the Sahip Ata Mosque (2010)*

çevrelemektedir. Yaklaşık kare formlu bu bölümlerden sonra yatay dikdörtgen alan boş bırakılmış, altta ise taçkapının küçük bir benzeri olan sebiller pencereleri yer almıştır (Foto.2-3).

sahip panolarda silmelerin arasında çini yer alması gereken bölümler firuze renkle boyanmıştır. Bunların üzerinde, firuze sırlı tuğlalar ile doğuda “Ali”, batıda “Ebubekir” isimlerinin yer aldığı panolarda yazıların dökülmüş olan bölümleri boyanarak tamamlanmıştır. Minare gövdesinde dilimlerin yüzeylerinde yer alan geometrik süslemelerin içlerinde tahrip olmuş ve dökülmüş çiniler de aynı şekilde boyanarak elden geçirilmiştir. Onarımda dilimlerin üzerinde yer alan süslemeli kuşaklardan ilk sıradakinde rumi dizisinden oluşan ince bir bordür ile arada boş bırakılmış ince kuşaklardan sonra firuze üzerine siyah desenle geometrik düğümlü geçmeli bir kompozisyonun yer aldığı kuşak da tamamen boya ile yeniden yapılmıştır (Foto.2-3, Foto.21).

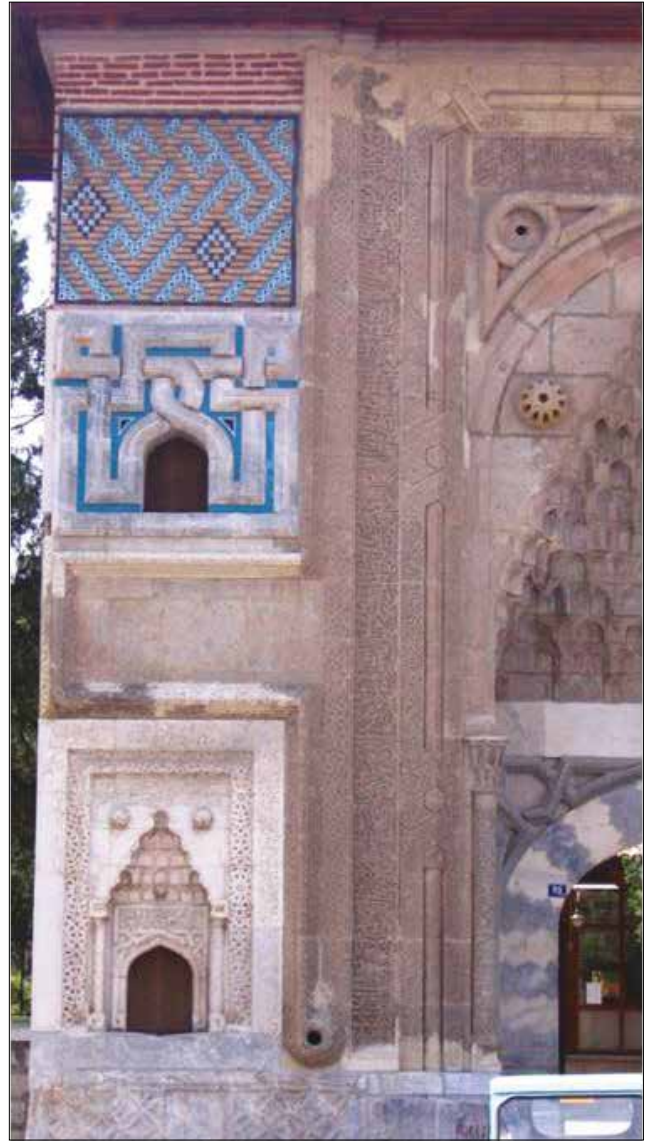
Fotoğraf 3 - Taçkapının doğu tarafındaki düzenleme (2010) / *The organisation of the east side of the portal (2010)*

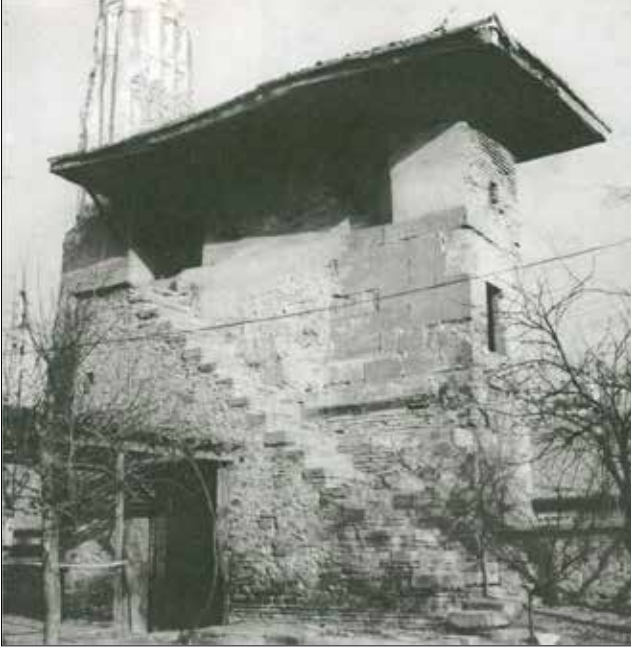
Fotoğraf 10 - Sahip Ata Camii arka cephesi (Karamağaralı 1982)
/ The rear facade of the portal

Taçkapı üzerinde ikinci bir minarenin yer alıp almadığı konusundaki yorumlar, taçkapının günümüzde büyük ölçüde değişmiş olduğunu gördüğümüz arka cephesine bağlı kalınarak yapılmıştır. Kapının arka cephesinde yarı tuğla, yarı taş örgü görülmektedir. Minareye ulaşımı sağlayan merdiven, küçük kapı açıklığı dışında arka cephenin neredeyse yarısını kapatmaktadır. Söz konusu cephe çeşitli onarımlar esnasında değişmiş olduğundan kapının arkasında bulunduğu varsayılan giriş biriminin duvarlarda herhangi bir izi kalmamış (Foto.10), ancak Karamağaralı yaptığı kazı sonrasında giriş birimi olarak değerlendirdiği bu alanın temel izlerine ulaşmıştır. Günümüzdeki durumunda taçkapı arkasındaki duvarın, giriş biriminin yan duvarlarıyla olan bağlantısı ve izleri tamamen kaybolmuştur. Taçkapının minare girişleri seviyesindeki sahanlıkta ve burada taçkapının arka duvarında yine pek çok değişiklik izlenebilmektedir. Taçkapının minare girişleri seviyesinde, orta bölümünde iki yan pahlı tuğla-moloz taş örgülü duvar vardır. Batıdaki minarenin tuğla örgülü kaide kısmında, kapı açıklığı ve minare merdivenleri görülmektedir. Günümüze ulaşmamış olan doğudaki minarenin pabuçluğu önündeki sahanlık, önüne duvar örülmesi suretiyle kapatılmış olmalıdır.

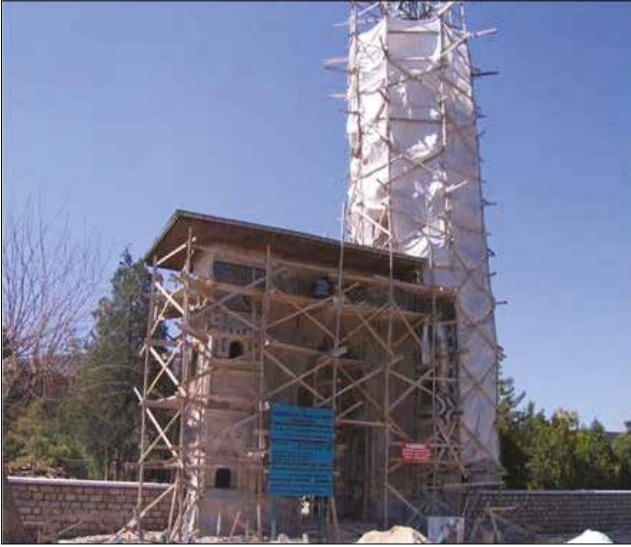
Fotoğraf 11 - Sahip Ata Camii taçkapının onarım sırasındaki görünüşü (2007) / The view of the portal during the restoration (2007)

Konya Sahip Ata Camii'nde 2006-2007 yılında başlayan restorasyon taçkapıda devam etmiş, taçkapının ön yüzünün temizlenmesi dışında arka cephesinde ve minarede de çalışmalar yapılmıştır (Foto.11-12). Konya Kültür ve Tabiat Varlıklarını Koruma Bölge Kurulu'nun 12.03.2007 tarih ve 1505 numaralı kararında, camide yapılacak olan çalışmalar listelenmiştir. İlgili kararda taçkapı ve minareyle ilgili olarak da, çimentolu sıvaların raspasının yapılması, taçkapı ve minarede çini onarımlarının gerçekleştirilebilmesi için temizlik çalışması yapılması, ayrıca uygulama sonrası rapor ve fotoğrafların Kurul'a iletilmesi yer almıştır⁶. Doğu yönde

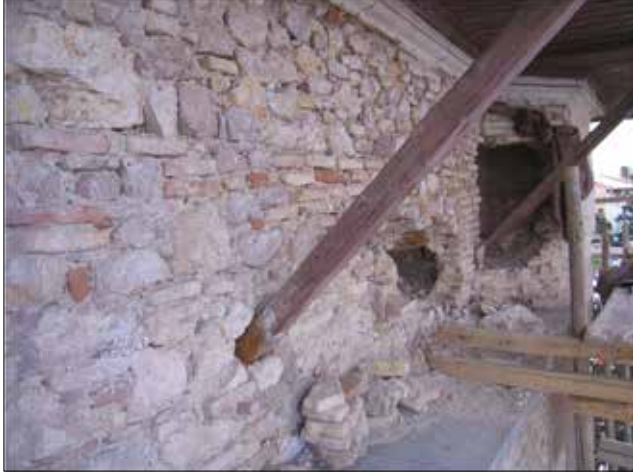
Fotoğraf 13 - Taçkapının arkasında, minare kapıları seviyesinde duvarda açılan bölüm (2007) / *The distructed portion at the level of the minaret doors, behind the portal (2007)*

Yapıyı 2007 senesinde ziyaret ettiğimizde doğu yöndeki minare kaidesinin arka yüzünde oluşan açıklık ve taçkapıdaki sırlı tuğla-çinilerle ilgili çalışmalar dikkatimizi çekmiş, Vakıflar Genel Müdürlüğü'nden inceleme için gerekli izinler alındıktan sonra aşağıda bahsedeceğimiz tespitleri yapmak mümkün olmuştur (Foto.13-14).

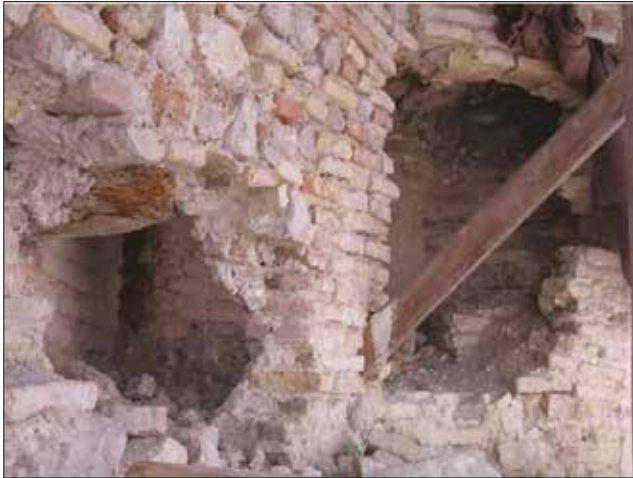
Fotoğraf 14 - Taçkapının arkasında, minare kapıları seviyesinde duvarda açılan bölüm, detay (2007) / *The distructed portion at the level of the minaret doors, behind the portal, detail (2007)*

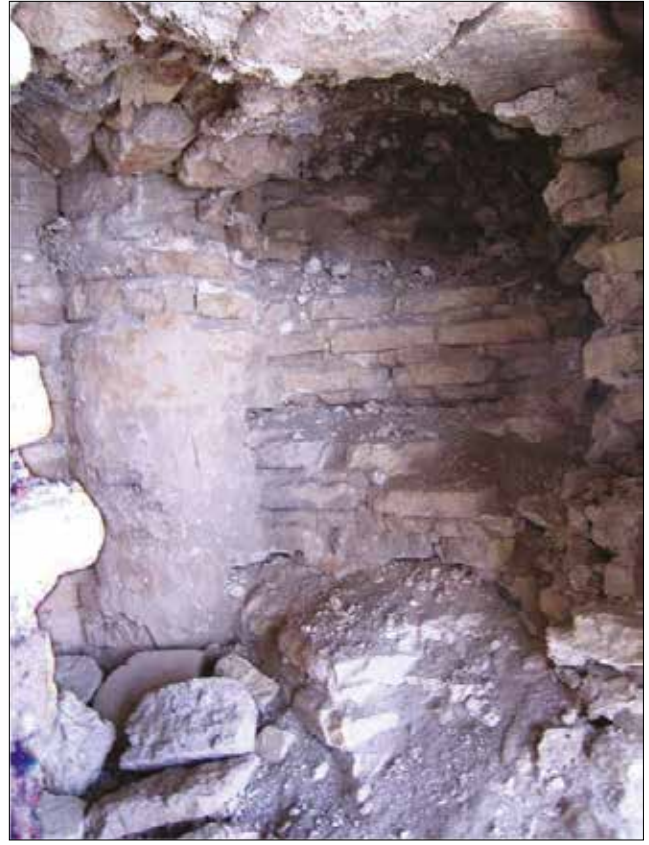
Fotoğraf 15 - Doğu yönde yer alan yıkılmış minarenin merdiven çekirdeği ve tuğla örgülü basamaklar (2007) / *The brick steps and the core of the staircase of the collapsed minaret at the East (2007)*

Restorasyon çalışması esnasında doğu yöndeki minare pabucunda açılan duvardan içeriye girildiğinde yıkılan minareye ait olduğu anlaşılan tuğla örgülü 3-4 basamağı ve minare çekirdeğini tespit etme imkânı olmuştur. Minare yıkıldıktan sonra muhtemelen bir miktar molozu, minare kasasını daha muhkem hale getirmek için merdiven boşluğuna doldurulmuş olmalıdır. İzlerden anlaşıldığı kadarıyla bu dolgunun üzeri de moloz taş, tuğla kırıkları ve kireçli bir harçla kapatılmıştır. Harcın içinde küçük firuze sırlı tuğla parçaları görülmektedir. Kurul kararında bahsedilen

minare boşluğundan çıkan çini parçaları, yukarıda da belirttiğimiz gibi yıkılan minarenin bir kısım molozunun burada dolgu olarak kullanılmasından ötürü ulaşılabilen parçalardır. Ancak söz konusu çini parçalarını görmek ya da batı yöndeki minarenin restorasyonunda kullanıp kullanılmadığını da öğrenmek mümkün olmamıştır (Foto.15-18).

Günümüze ulaşan basamakların merdiven çekirdeğindeki dönüşünden, merdivenin yukarı doğru devam ettiği ve minare yıkıldıktan sonra üst kısmı kapatılmak suretiyle bu alanın işlevini yitirdiği anlaşılmaktadır. Minarenin ne zaman ve ne şekilde tahrip olduğu bilinmemekle birlikte, XVI. yüzyıldan itibaren vuku bulan yangınlar esnasında, özellikle XIX. yüzyılın başlarında iyice harap olan ilk camiyle birlikte taçkapının da zarar gördüğü, minarenin de bu sırada yıkıldığı düşünülebilir. Zira günümüze ulaşan batı yöndeki minare de muhtemelen tahrip olmuştur.

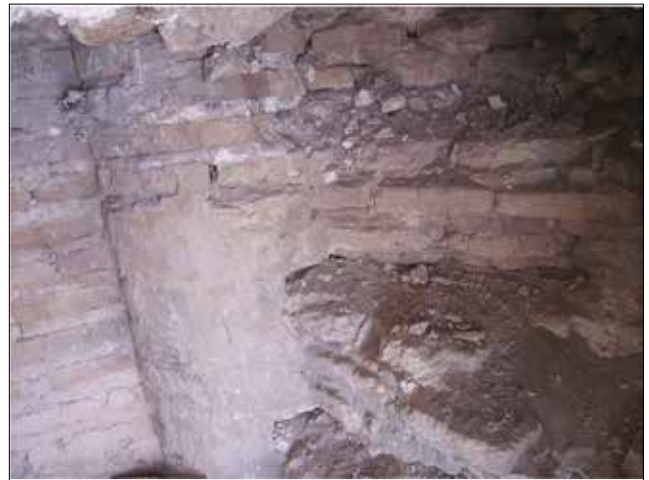
Fotoğraf 16 - Doğu yönde yer alan yıkılmış minarenin merdiven çekirdeği ve tuğla örgülü basamaklar (2007) / *Inside of the east minaret and brick stairs (2007)*

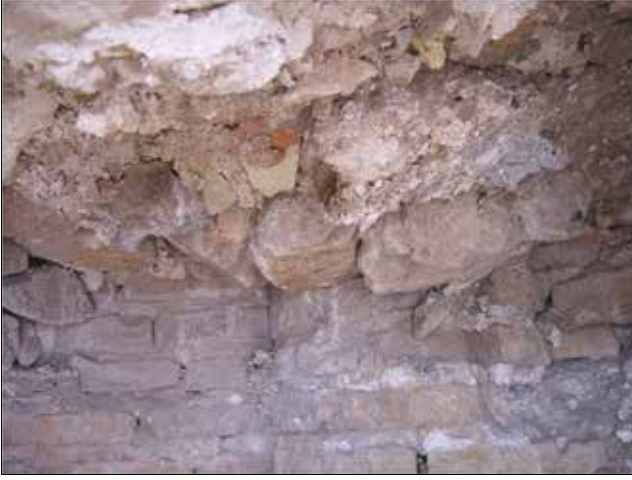
Fotoğraf 17 - Minare yıkıldıktan sonra minare kasasının moloz taş, tuğla ve harçla kapatılan üst kısmı (2007) / *The upper side of the demolished (east) minaret which closed with stone, brick and mortar*

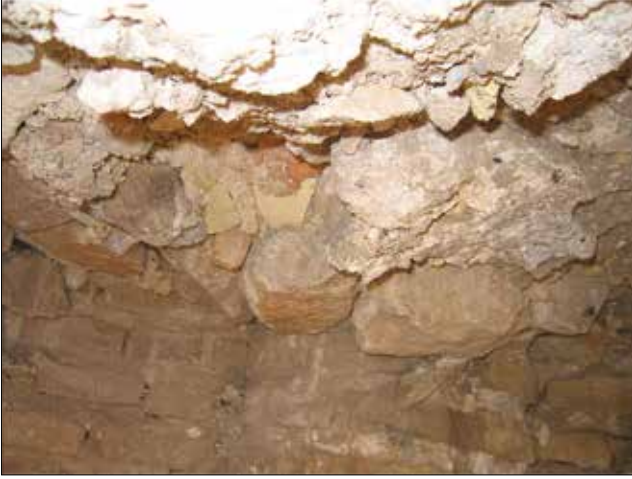
Fotoğraf 18 - Minare yıkıldıktan sonra minare kasasının moloz taş, tuğla ve harçla kapatılan üst kısmı (2007) / *The upper side of the demolished (east) minaret which closed with stone, brick and mortar*

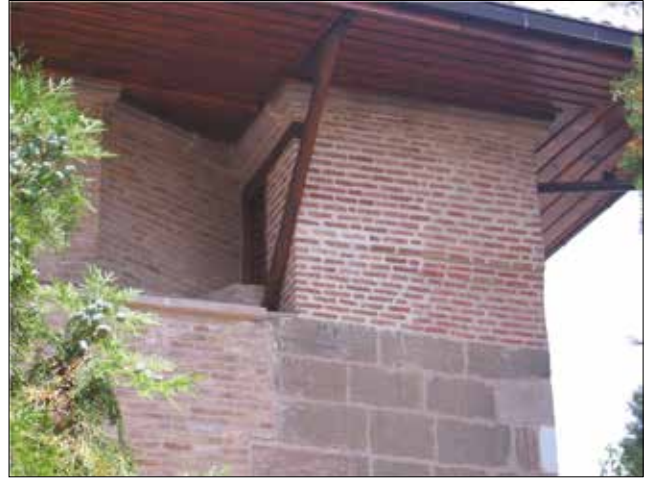
Fotoğraf 20 - Doğu yöndeki minare pabuçluğu, restorasyondan sonra (2010) / *The entrance of the east minaret, after restoration (2010)*

Restorasyon çalışmalarında, doğudaki minarenin pabuçluğunun arkası, batıdaki minare gibi pahlı biçimde düzenlenmiş ve minare kapısı da konmuştur (Foto.19-20). Yukarıda da bahsettiğimiz gibi, restorasyon çalışmaları sırasında rölöve, restitüsyon

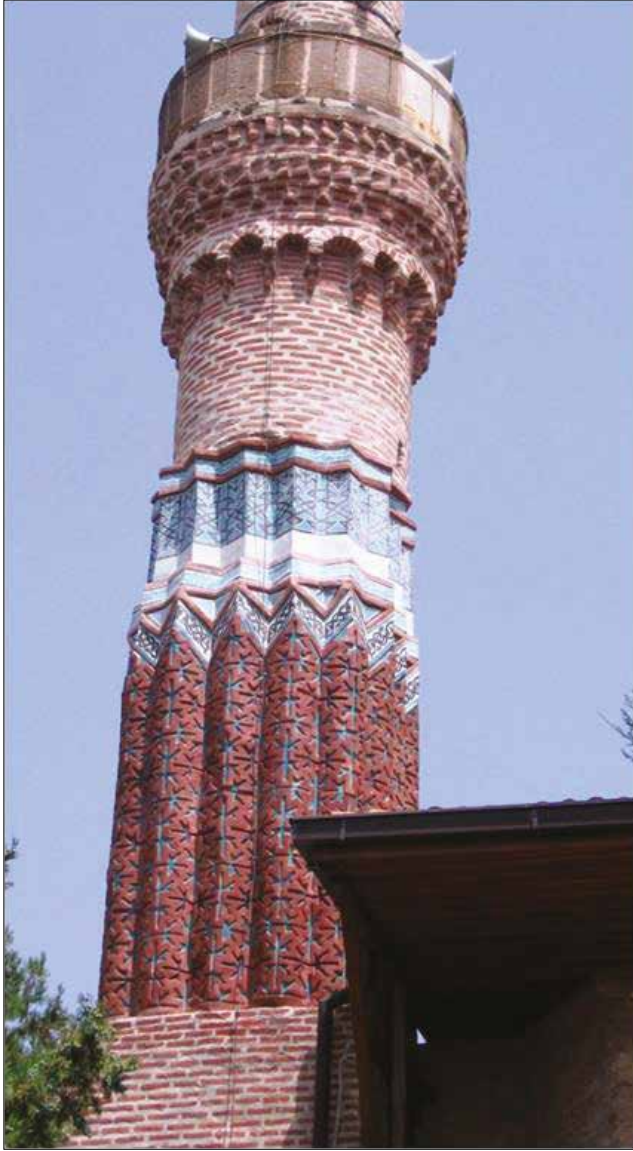
Fotoğraf 21 - Minarenin restorasyon sonrası görünümü (2010) /
The view of the minaret after restoration (2010)
