REDÜKTİF BOYARMADDE SÖKÜMÜ İLE YAPILAN DÜZELTME İŞLEMİNİN KUMAŞ ÜZERİNDEKİ ETKİLERİNİN İNCELENMESİ

Onur BALCI, R. Tuğrul OĞULATA
Çukurova Üniversitesi, Tekstil Mühendisliği Bölümü – Adana

RESEARCHING EFFECTS OF REPRODUCTION METHOD MADE BY REDUCTIVE DYE REMOVAL ON FABRIC

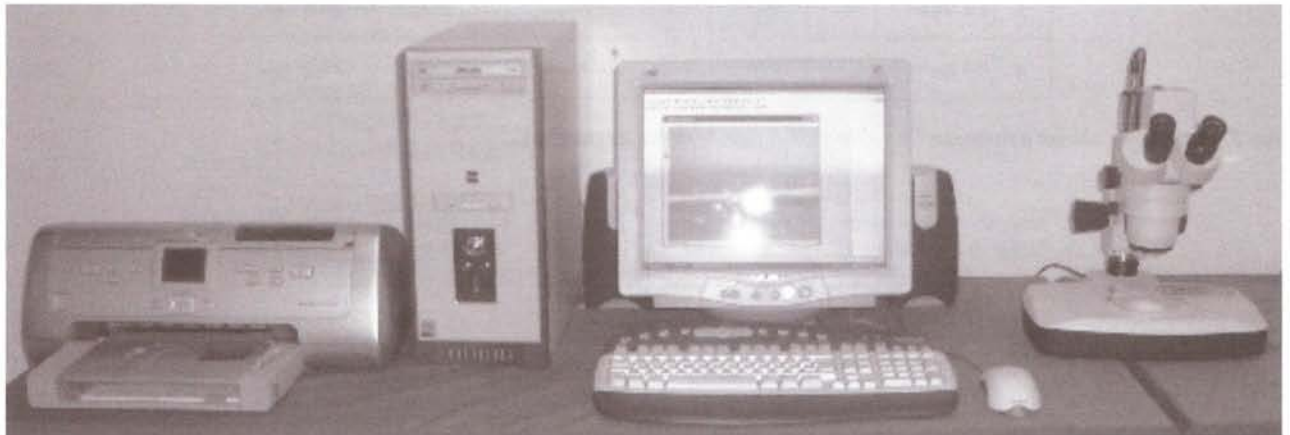
Şekil 1. MOTIC marka mikroskop.
