# HAVZA ISLAHININ TÜRKİYE'DEKİ TARİHSEL GELİŞİMİ

Y. Doç. Dr. Hüseyin E. ÇELİK<sup>1)</sup>

Havza ıslah çalışmaları Türkiye'de, 1955 yılında sel kontrolü ağırlıklı olarak başlamıştır. Yazıda, bazı çalışmalar ele alınarak, havza ıslah çalışmalarında zaman içinde ortaya çıkan gelişmeler saptanmaya çalışılmıştır.

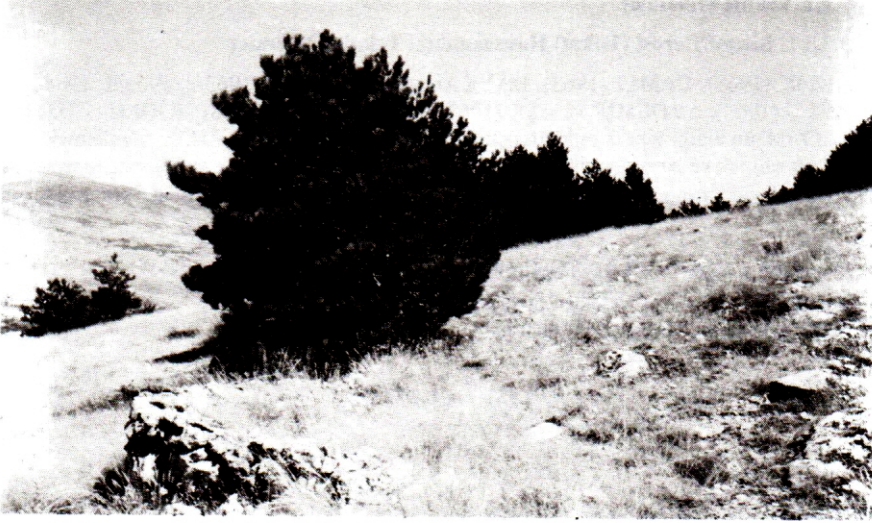
Resim 1. Behzat Deresi Havzasındaki Gırgır Dağında Cep Teraslar

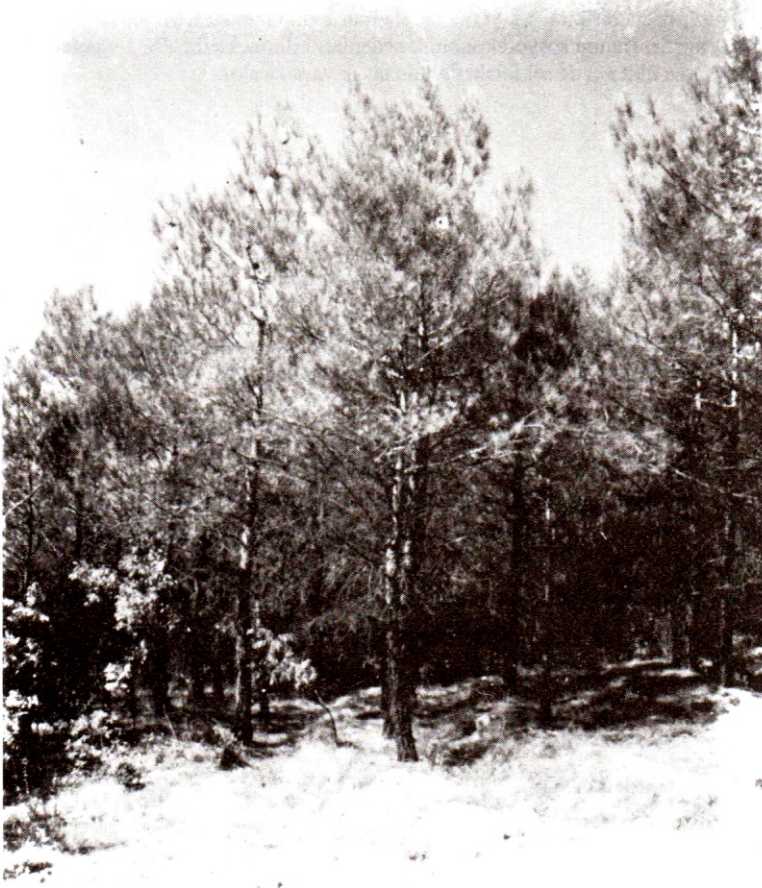
**Resim 2.** Kargı (Çorum)'da Sık (0,6x0,6 m) Dikilmiş ve Silvikültürel Müdahale Görmemiş Kızılçam Meşçeresi
