Zuhal Özçetin

CUMHURBAŞKANLIĞI SENFONİ ORKESTRASI BİNASI İYİLEŞTİRME PROJESİNİN İŞLEVSEL VE ESTETİK AÇIDAN İRDELENMESİ

PRESIDENTIAL SYMPHONY ORCHESTRA AND AESTHETIC PERSPECTIVE FUNCTIONAL INVESTIGATION OF BUILDING IMPROVEMENT PROJECT

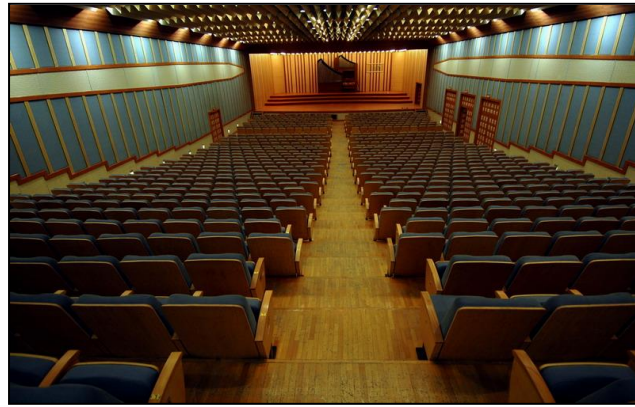
Şekil 6. 1961-2007 yılları arası kullanılan konser salonu [1]
(Figure 6. Concert hall in use between the years 1961-2007) [1]

2007 öncesinde konser salonunda ise; asma tavan kotu düşürülerek hava hacmi azaltılmış, kaset döşeme asma tavan içinde bırakılarak (bkz. Şekil 5), salonun akustik olarak hava hacmi yetersiz hale getirilmiştir (bkz. Şekil 6). Bu düzenleme ile iç mekânlarda (fuaye ve konser salonunda) yapının neo-klasik tarzı bozulmuştur. Yan duvarlar ses emici bir malzeme olan halı ile kaplanmış, bu uygulama salonun akustik performansını düşürmüştür [1] (bkz. Şekil 6).

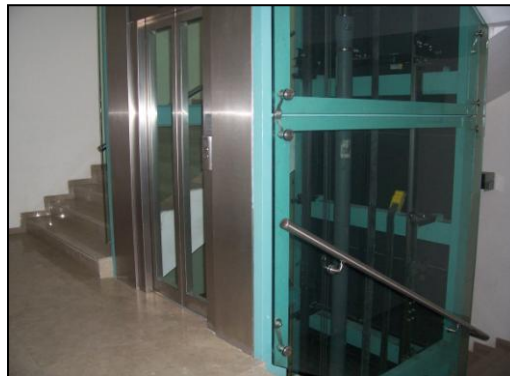
Şekil 9. Merdiven boşluğundaki asansör [Özçetin, Z. arşivi]
(Figure 9. Stair Lift cavity) [Özçetin, Z. archive]

Yapılan düzenleme ile bu mekânlar modern ve kullanışlı hale getirilmiştir. Sanatçıların düşey sirkülasyonunu sağlamak ve aynı dönemde merdiven boşluğunda asansör düzenlenerek bu asansörün bedensel özürlü seyircilerin salona ulaşımı için de kullanılması sağlanmıştır [1] (bkz. Şekil 9).

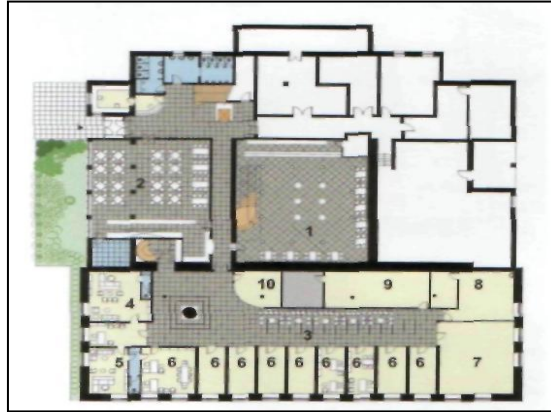
Şekil 20. Bodrum kat planı [1]
(Figure 20. Basement floor plan) [1]

- Alt fuaye (Lower Foyer)
- Kafeterya (café)
- Sanatçı dinlenme (resting)
- Müdür (manager)
- Müdür Yardımcısı (Assistant Manager)
- Bürolar (Offices)
- Kütüphane (Library)
- Lutiye (Müzik Aletleri Üretimi ve Onarımı) (Production and repair of music instruments)
- Arşiv (Archives)
- Müze (Museum)

2007 yılı öncesine göre sıvasız ve boyasız olan yönetim ve teknik bölümler konforlu ve rahat çalışma alanlarına dönüştürülmüştür. Sanatçı kafeteryası tüm mekânlarda kişi sayısı arttırılarak genişletilmiştir. Bu alanlar daha kullanışlı ve modern hale getirilmiştir [1] (bkz. Şekil 20-21).

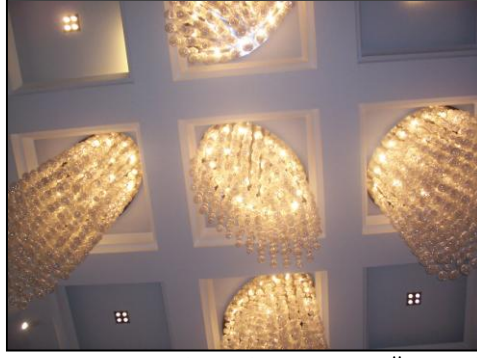
Şekil 25. Ana fuayedeki avizeler (Özçetin Z.arşivi)
(Figure 25. At main foyer chandeliers) (Özçetin Z.archive)

Binanın ana fuayesinde var olan kaset konstrüksiyonu içine 5 adet saydam, serbest üfleme el yapımı küre formlarından oluşan, yağmur damlaları imajı veren avizeler yerleştirilmiştir [1 ve 13] (bkz. Şekil 25).

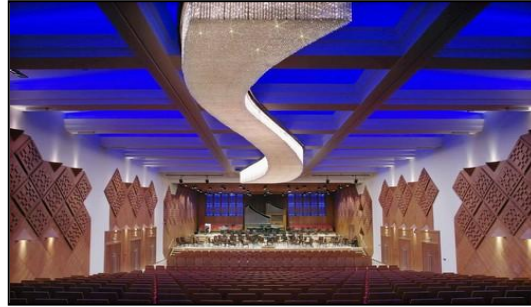
Şekil 26. Konser salonu [1]
(Figure 26. Concert hall) [1]

Akustik sorunların çözümü için salon hacminin arttırılması amacıyla beton tavan plağının kırılması sonucunda ortaya çıkan kirişlerin görünüşü endüstri yapılarını hatırlattığından bu görüntünün yumuşatılması için salonun orta aksında aydınlatma elemanları ile bir ışık seli oluşturulması düşünülmüştür. Daha sonra orta aksta kristal avize fikrinden hareketle kristal çubuklardan oluşan "çağdaş bir avize formu" biçimlendirilmesine karar verilmiştir. Bu kararın verilmesinde asırlardan beri opera, tiyatro ve konser salonlarının aydınlatılmasında "kristal" elemanların kullanılması geleneği etken olmuştur. Ayrıca böyle bir avizenin Cumhurbaşkanlığı Senfoni Orkestrası'nın uzun geçmişine bir gönderme olacağı da düşünülmektedir [1 ve 4] (bkz. Şekil 26).

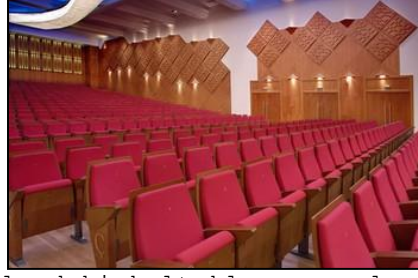
Şekil 27. Salondaki koltukların yerleşimi [1 ve 13]
(Figure 27. Placement of the seats in the hall) [1 ve 13]

Yapıda eski salon düzeninde 80 cm olan koltuk araları dar olduğundan yeni ve akustiğe uygun koltukların araları 95 cm olarak düzenlenmiş ve böylece dinleyicinin rahatça yerine ulaşması sağlanmıştır [1 ve 13] (bkz. Şekil 27).

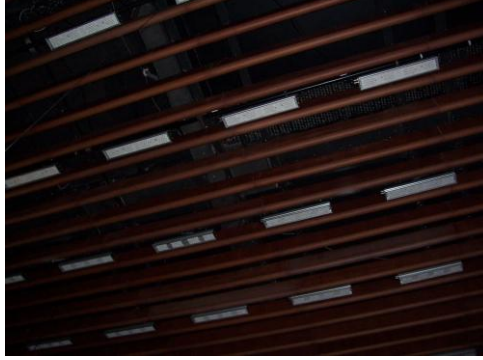
Şekil 30. Orkestra üzerindeki yansıtıcı tavan [Özçetin, Z. arşivi]
(Figure 30. Reflective roof on the orchestral) [Özçetin,Z. archive]

tavanda çok katmanlı ve titreşim yalıtımlı, çatıda ısı yalıtımı için taş yünü, ses yalıtımı için kurşun ve ahşap yongalı beton levhalar kullanılmıştır [1 ve 4]. Yapıda salonun tavanının yükseltilmesi sürecinde özel yalıtım malzemeleriyle ses yalıtımı yapılmıştır. Ayrıca orkestra üzerindeki yansıtıcı tavan, ülkemizde ilk olarak "saydam tavan" olarak düzenlenmiş ve böylece salonun sahne üstündeki hava hacminin de salona katılması sağlanmıştır [1 ve 4] [Bkz. Şekil 30].

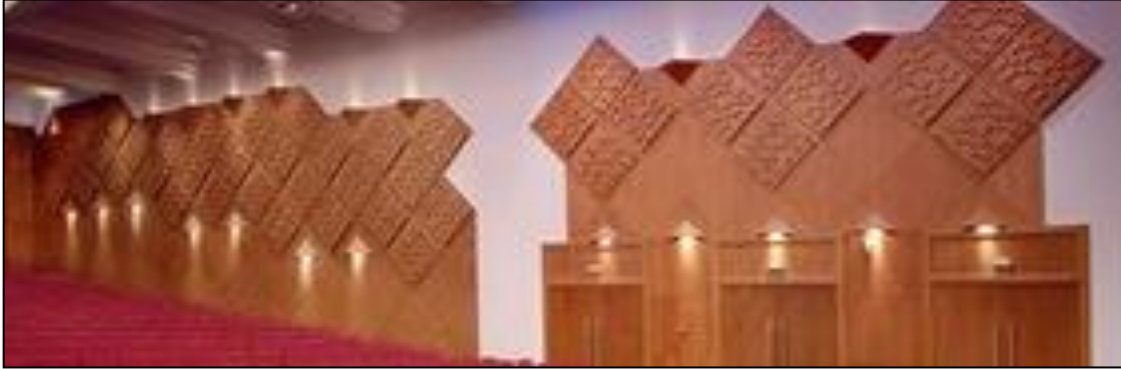
Şekil 32. Yansıtıcı ve Saçıcı Görünüşleri [1]
(Figure 32. Appearance of the reflective and scattering) [1]

CSO binasının akustik düzenlemesinde yan duvarlar belirli seviyeye kadar yansıtıcı, geri kalan kısım ise saçıcılar olarak kaplanmıştır (bkz. Şekil 32).

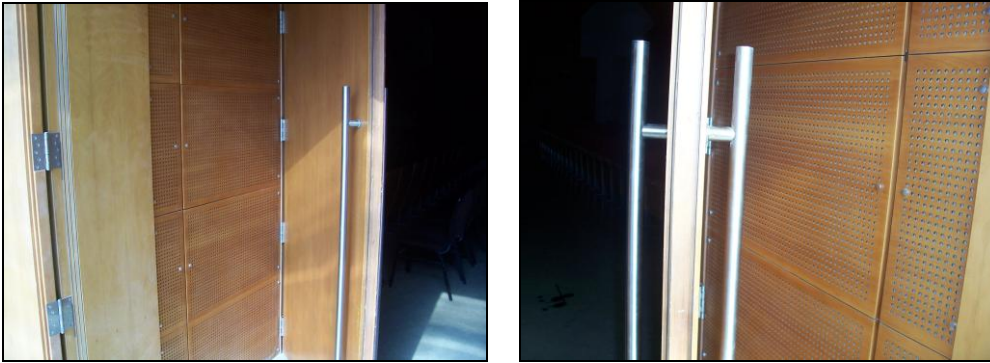
Şekil 33-34. Konser salonu kapıları (Özçetin, Z. arşivi)
(Figure 33-34. Concert hall doors) (Özçetin, Z. archive)

Yapıda akustik yalıtımlı kapılar özel olarak tasarlanmış ve Ankara' da üretilmiştir (bkz. Şekil 33-34).

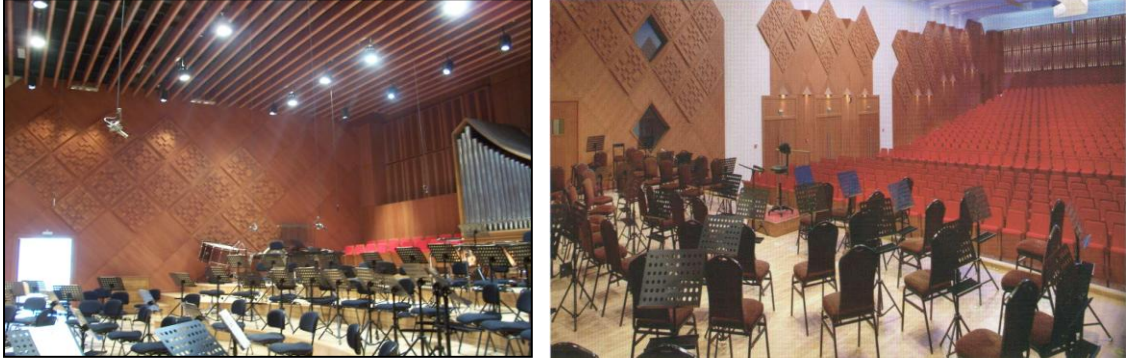
Şekil 35-36. 2007 Yılında yapılan düzenlemeden sonra sahneden ve salondan görünüş [Özçetin, Z. arşivi, 13]
(Figure 35-36. In 2007, After editing from stage and hall view)
[Özçetin, Z. archive, 13]

Konser salonunda sahne büyütülerek, sahnede 100-120 kişilik orkestra ve 30 kişilik koronun yer alabilmesi sağlanmıştır. Koro için

sahne arkasında düzenlenen sabit koltuklara koro olmayan konserlerde dinleyici alınması planlanmıştır [1] (bkz. Şekil 35).

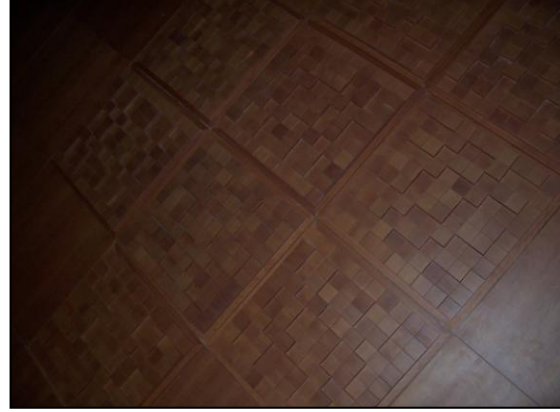
Şekil 38-39. Duvarlarda kullanılan ahşap malzemeler [Özçetin, Z. arşivi]

(Figure 38-39. Wood materials used in walls) [Özçetin, Z. archive]

Duvarlarda ve ses saçıcı elemanlarda kullanılan (ahşap olarak) armut doğal kaplamalı kontrplak mimari proje Özgür ECEVİT tarafından tercih edilmiştir [1 ve 2] (bkz. Şekil 31).
