Burdur Gölü Uzun Periyotlu Seviye Değişiminin Su Kalitesi ve Ağır Metaller Üzerindeki Etkisi

Effects of Long Period Water Level Changing to Water Quality and Heavy Metals in Lake Burdur

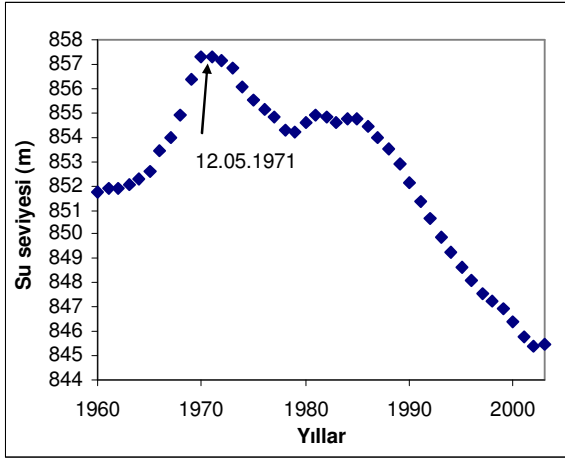
Şekil 3. 1960–2003 yılları arasında Burdur göl seviyesinde meydana gelen değişimin yıllara göre dağılımı (Şahin vd., 2005'den).

1980–1985 yılları arasında göl seviyesinde görülen azalmanın durduğu görülmüş fakat izleyen yıllarda göl su seviyesinin daha hızlı bir düşüş eğilimine girdiği gözlenmiştir. Bu azalma eğilimi 2003 yılında tekrar durmuş ve göl seviyesi bir önceki yıla göre artış göstermiştir. Genel olarak Burdur Gölünün beslenmesi, göl alanına düşen yağışlar, göle ulaşan mevsimlik ve sürekli akarsular, çevredeki endüstriyel tesislerden çıkan atıksular, Burdur şehri atıksuları ile akiferlerin yeraltı suyu akımı ile olmaktadır. Havza dışına boşalım olmadığı için su kaybı buharlaşma ile gerçekleşmektedir. Göl su seviyesi ve alanı, yağışlara bağlı olarak, yıllara ve mevsimlere göre değişiklikler göstermektedir. Gölü besleyen önemli akarsular güneybatıdan giren Bozcay deresi ve doğuya doğru Beydüz çayı ve dört küçük çaydır (Şekil 1) (Burdur Göller Havzası, 1998).

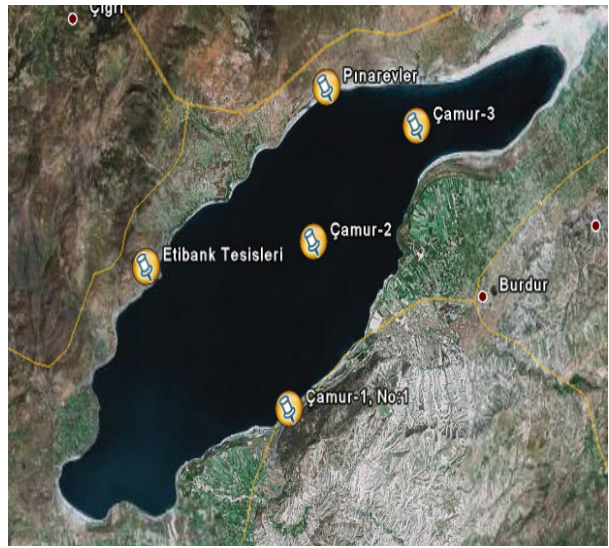
Şekil 4. Burdur Gölü ve örnek alma noktalarının genel görünüşü (Beyhan vd., 2006)

Göl seviye düşüşünün su kalitesine olan etkilerinin araştırılması amacıyla Burdur merkez sahil (No 1), Etibank Tesisi ve Pınarçevler olmak üzere üç farklı noktadan göl suyu numunesi alınmıştır (Şekil 4). Alınan numuneler üç ana başlık altında incelenmiş ve toplam 20 su kalite parametresi her bir nokta için analiz edilmiştir (Çizelge 1).

Çalışma kapsamında Burdur Gölü taban çamuru özellikleri de belirlenmiştir. Çamur örnekleri Ekim 2004 tarihinde 3 farklı noktadan alınmıştır (Şekil 4). Örnekler Ponar Sampler ile çeşitli derinliklerden temin edilmiştir. İlk örnek Burdur şehri yakınlarında bulunan No:1 su örneği alma noktasından, ikinci örnek Burdur şehri açıklarından 30m derinlikten (Çamur 2), üçüncü örnek gölün kuzey doğu kesiminden Senir Kasabası açıklarından (Çamur 3) 5m derinlikten alınmıştır (Şekil 4).
