## Eğirdir Gölü Su Kalitesine Yönelik Ön Bulgular: Yerinde Ölçümlerin Değerlendirilmesi

**Özet:** Göller Bölgesi içerisinde yer alan Eğirdir Gölü Türkiye'nin ikinci büyük tatlı su gölüdür. Göl içme - sulama suyu, turizm ve su ürünleri yetiştiriciliği gibi amaçlarla kullanımı sebebiyle ülkemiz için büyük bir öneme sahiptir. Ancak, göl havzası içerisindeki tarımsal, endüstriyel ve evsel atıklar gölün su kalitesinde olumsuz değişime neden olmaktadır. Bu çalışma ile Mayıs-2009 tarihinde Eğirdir Gölü su kalitesinin belirlenmesine ilk adım olarak, sistematik bir şekilde belirlenen 48 lokasyonda göl suyunun sıcaklık, pH, elektriksel iletkenlik (EC), çözülmüş oksijen (ÇO) ve seki disk derinliği değerleri yerinde ölçümler ile belirlenmiştir. Ayrıca, belirlenen 6 lokasyonda derinliğe bağlı sıcaklık, pH, EC ve ÇO değerleri ölçülerek grafikleri hazırlanmıştır. Elde edilen veriler Coğrafi Bilgi Sistemleri kullanılarak değerlendirilmiş ve her bir parametre için Ters Mesafe Ağırlıklı Enterpolasyon Tekniği kullanılarak tematik haritaları hazırlanmıştır. Ölçüm sonuçlarına göre göl suyu sıcaklığı ortalama 25,2 °C, pH değeri ortalama 9,0, EC değerleri ortalama 391 µmhos/cm, çözülmüş oksijen değerler

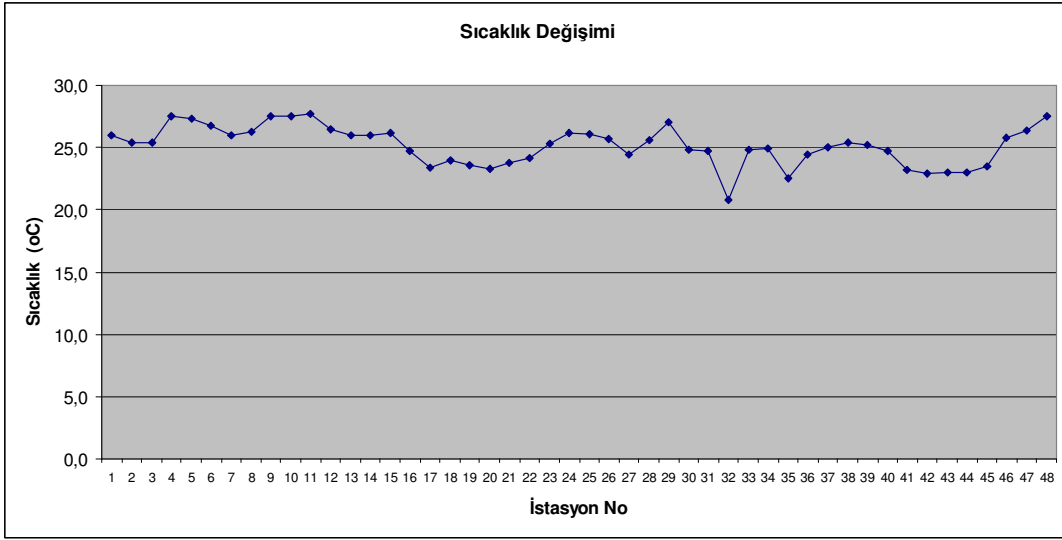
Şekil 2. Eğirdir Gölü sularının sıcaklık değişimleri

Sıcaklık göllerde tabakalaşmanın belirlenmesinde ölçülmesi gereken en önemli parametredir. Ayrıca, su kaynağındaki biyolojik ve kimyasal işlemleri etkilediğinden pek çok parametrenin konsantrasyonu değişmektedir (Ünlü vd., 2008). Yapılan sıcaklık ölçümleri ile göl suyu sıcaklığının 20,8 °C ile 27,7 °C arasında değişmekle birlikte ortalama su sıcaklığının 25,2 °C olduğu belirlenmiştir (Şekil 2).

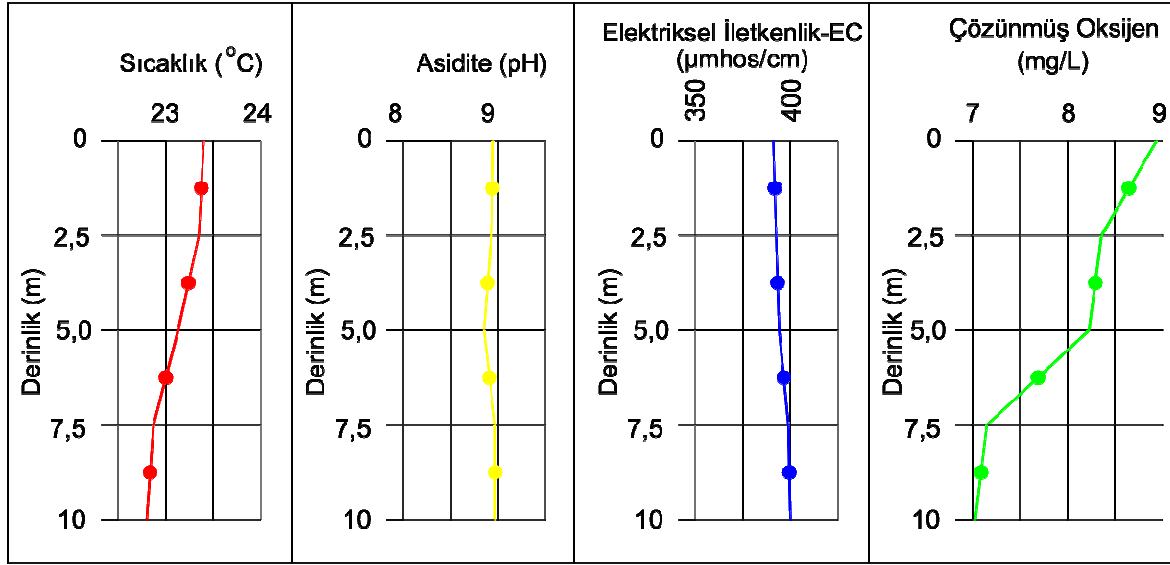
Şekil 4. Eğirdir Gölü'nde derinliğe bağlı ölçümlerden elde edilen ortalama sıcaklık, pH, EC, çözülmüş oksijen değerlerinin grafiği

Su sıcaklığının en düşük olduğu bölge Gelendost ilçesi açıklarında olup bu bölgelerde göl dibindeki yeraltısuyu kaynaklarından büyük miktarlarda göle yeraltısuyu boşalımı olduğu bilinmektedir (Soyaslan, 2004; Davraz vd., 2008). En yüksek su sıcaklığı ise gölün kuzeydoğusunda yer alan 11 nolu istasyonda ölçülmüştür. Sıcaklık değişimlerinin alansal dağılımlarına bakıldığında, gölün Hoyran kesiminde su sıcaklığı daha yüksek iken orta kesimlerde su sıcaklıkları nispeten daha düşüktür (Şekil 3). Bu durumun gölün dibindeki yeraltısuyu boşalımının yanı sıra göl derinliğindeki değişimden de kaynaklandığı düşünülmektedir. Su sıcaklığının en düşük (20,8-22,7 °C) olan bölümleri göl alanının yaklaşık %1,06'lık bölümünü oluşturmakla birlikte su sıcaklığının en yüksek (26,3-27,5 °C) olduğu bölümler ise göl alanının yaklaşık % 17,03'lük bir bölümünü oluşturmaktadır. Ayrıca, sıcaklık değişimi gölün derinliğine bağlı olarak değişim göstermektedir. Eğirdir Gölü'nde derinliğe bağlı olarak her 2,5 m'de yapılan yerinde ölçümler sonucunda sıcaklık değerlerinin derinlere indildikçe azaldığı belirlenmiştir (Şekil 4).

kesiminin ortasında, 12 nolu istasyonda ve boğaz olarak adlandırılan bölgede 32 nolu istasyonda ölçülmüştür. En yüksek pH değeri ise gölün doğusunda yer alan 33 nolu istasyonda ölçülmüştür. Hazırlanan pH dağılım haritasına göre gölün batısında pH değerleri daha yüksek, güney ve kuzey kesimlerinde nispeten daha düşüktür (Şekil 6). Ayrıca, göl alanının yaklaşık % 6,04'lük bölümünü en düşük (8,67 - 8,80) pH değerine, yaklaşık % 4,8'lik bir bölümü ise en yüksek (9,27-9,40) pH değerine sahiptir. Farklı derinliklerden alınan ölçümler değerlendirildiğinde pH değerlerinde belirgin bir değişim gözlenmemiştir (Şekil 4).

olan bölümleri göl alanının yaklaşık % 4,3'ünü oluştururken en yüksek ÇO değerleri (10,1-11,1 mg/l) göl alanının yaklaşık % 5,23'lük bir bölümüdür. Derinliğe bağlı yapılan ölçümler sonucunda derinlere inildikçe ÇO miktarının düştüğü belirlenmiştir (Şekil 4).

değerler ölçülmüştür (Şekil 10). Bu durum, göl su kalitesinin gölün güneyinde bulunan yerleşim alanlarından kaynaklanan kirleticilerden olumsuz yönde etkilendiğini göstermektedir. Ayrıca, yapılan alan hesaplamaları sonucunda gölün % 6,77'sinin en düşük (331-350  $\mu\text{mhos/cm}$ ) EC değerlerine, % 2,67'sinin en yüksek (435-465  $\mu\text{mhos/cm}$ ) EC değerlerine sahip olduğu belirlenmiştir. Derinliğe bağlı ölçümlerin değerlendirildiği grafiklerde EC parametresinde az miktarda artış gözlenmiştir (Şekil 4).

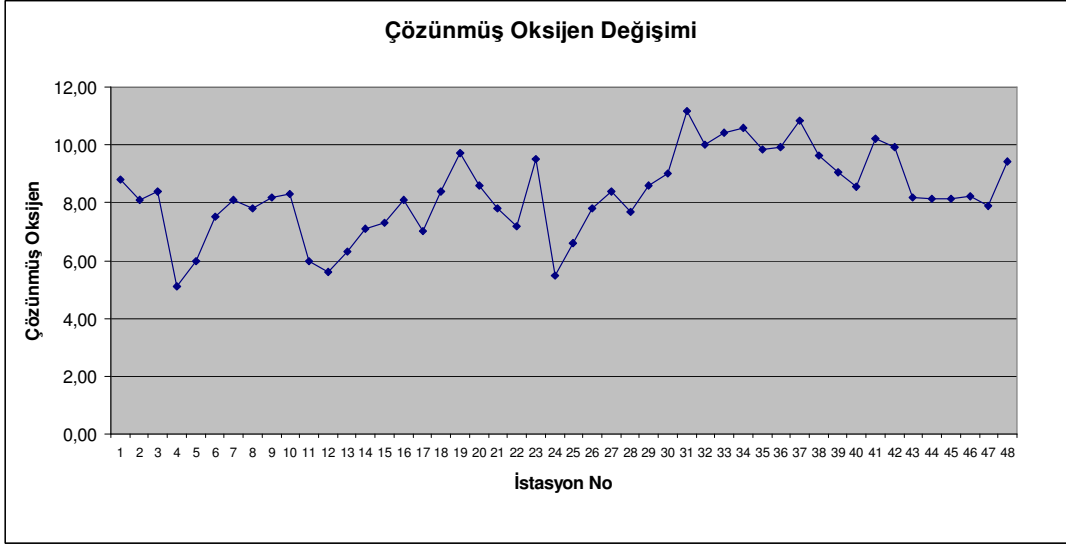
Şekil 7. Eğirdir Gölü sularının Çözünmüş Oksijen değişimleri

Yapılan çalışmada Eğirdir Gölü'nde ölçülen ÇO değerleri 5,1 mg/l ile 11,2 mg/l arasında değiştiği ve ortalama ÇO değerlerinin 8,3 mg/l olduğu belirlenmiştir (Şekil 7). En düşük ÇO değeri Hoyran kesiminin batısında Pupa Çayının döküldüğü bölgede yer alan 4 nolu istasyonda, en yüksek değer ise Hoyran kesiminin doğusunda yer alan 14 nolu istasyonda ölçülmüştür.

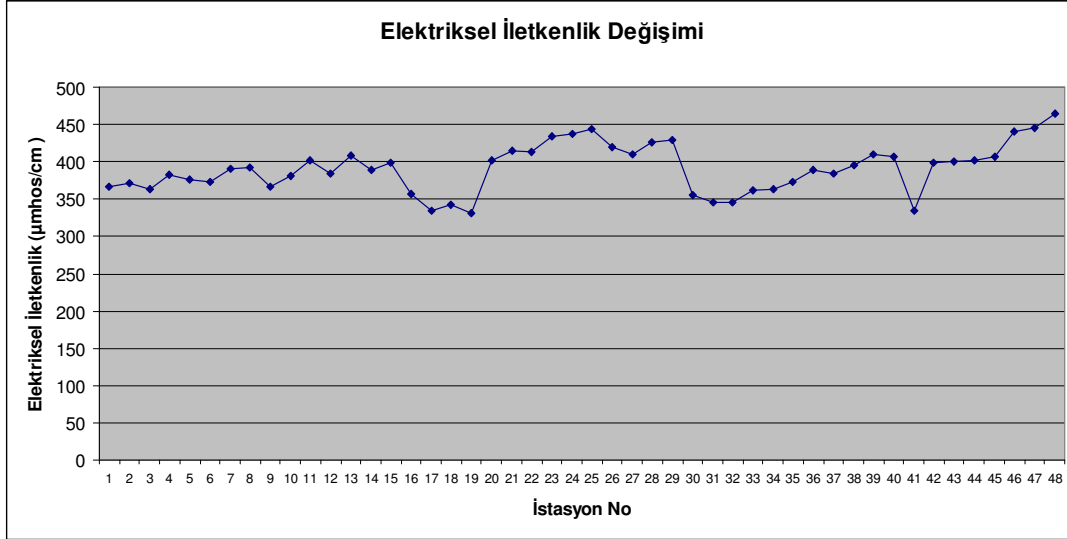
Şekil 9. Eğirdir Gölü sularının Elektriksel İletkenlik değişimleri

Elektriksel iletkenlik suyun elektrik akımını iletebilmesinin bir ölçüsüdür ve sularda çözülmüş katılardaki değişimi ifade eder (Ünlü vd., 2008). Dolayısıyla EC sulardaki kirliliğin bir ölçüsü olarak yararlanılabilir. Eğirdir Gölünde ölçülen EC değerleri 331 - 465  $\mu\text{mhos/cm}$  arasında değişmekte olup ortalama EC değeri 391  $\mu\text{mhos/cm}$ ' dir (Şekil 9).
