BÜYÜK KONYA KAPALI HAVZASI VE HOTAMIŞ GÖLÜ

*Le Grand Bassin Fermé de Konya et Lac de Hotamış
(Anatolie Intérieur (Turquie))*

Prof. Dr. Ali Selçuk BİRİCİK*

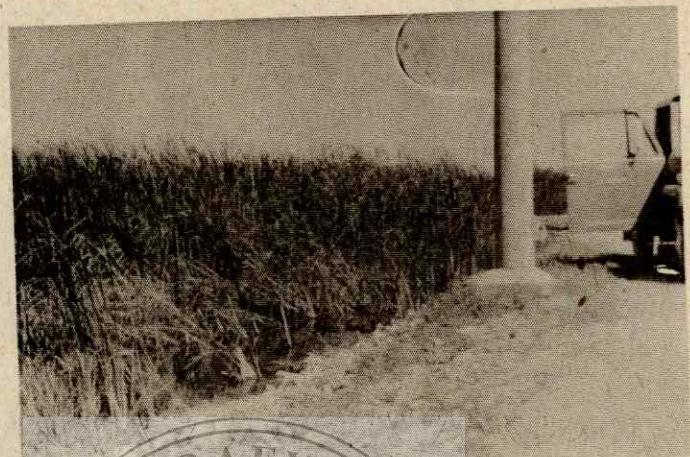
Foto 4:

Foto:4- Sürguç'ün batısında Hotamiş Gölü, Göl kıyısında Pliosen kireçtaşları aflörmeleri görülmektedir. Sığ olan gölde küçük tekneler ve sandallarla ulaşım yapılmaktadır. Hasır örmede ve dam örtüsü olarak kullanılan saz ve kamışlar bu araçlarla taşınır.
