ÇAM BURNU (ORDU) İLE GÜL BURNU (GİRESUN) ARASI KIYI ÇİZGİSİNİN ZAMANSAL DEĞİŞİMİ VE KIYI KULLANIMI*

Temporal Change of Shoreline and Coastal Usage Between Çam Cape (Ordu) with Gül Cape (Giresun)

Cüneyt AKTAŞ^{id} Muhammet BAHADIR^{id}

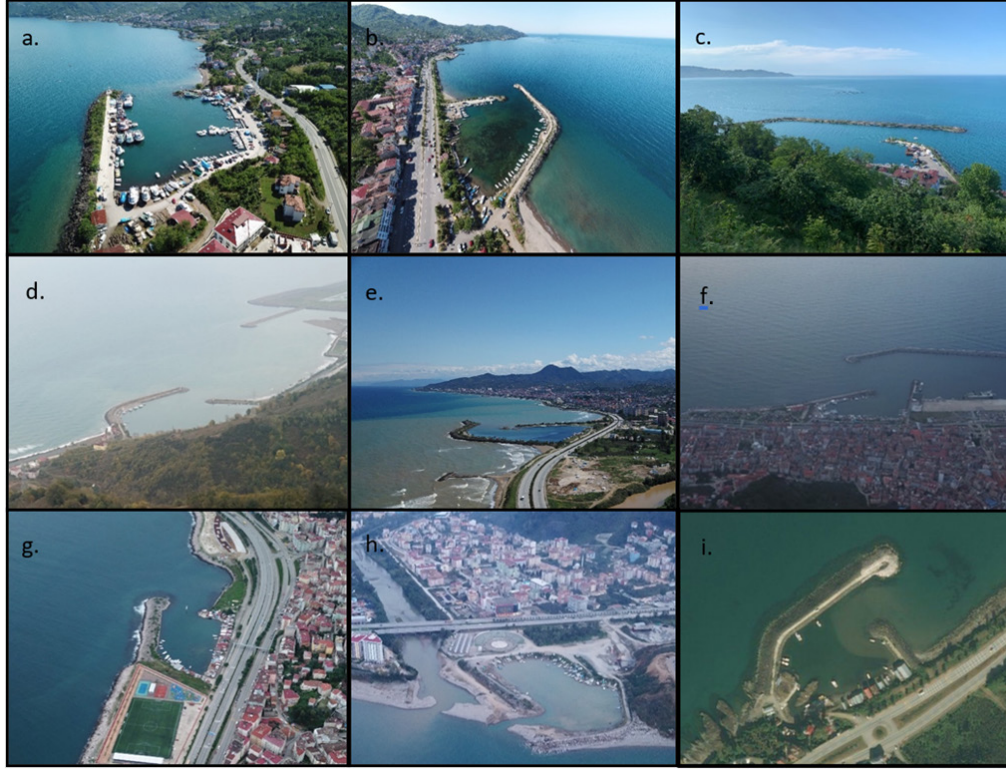
Fotoğraf 4: Araştırma sahasındaki balıkçı barınakları ve çekek yerlerinden bazılarının görüntüsü. a. Kışlaönü Balıkçı Barınağı (Perşembe), b. Gacalı Çekek Yeri, c. Kumbaşı Balıkçı Barınağı, d. Gülyalı Balıkçı Barınağı, e. Pazarsuyu Balıkçı Barınağı, f. Kumyalı Balıkçı Barınağı, g. Gemilerçekeği-Üçkayalar Balıkçı Barınağı, h. Aksu Çekek Yeri, i. Tepeköy Çekek Yeri

Kıyı dolgularının yapılma ihtiyaçlarından biri de balıkçı barınakları ve çekek yerleridir. Araştırma sahasındaki kıyı kentlerinde geçimini balıkçılıkla sağlayan insanların tekne ve sandallarını çekebilecekleri, bu araçları ve konaklama yaptıkları meskenleri dalga ve akıntılardan koruyabilecekleri ve yine bu araçların tamir ve bakım hizmetlerini giderebilecekleri bu tür alanlara ihtiyaç duymaları sebebiyle yıllar içinde kıyılara birçok balıkçı barınağı ve çekek yerinin yapıldığı görülmektedir. Saha içerisinde 11'i Giresun, 4'ü Ordu ilinde olmak üzere 15 balıkçı barınağı tespit edilmiştir. Balıkçı barınağı ve çekek yerinin hemen hepsi 1956 yılından sonra yapılmıştır (Fotoğraf 4). Bunların yapımıyla birlikte ortaya birtakım problemler çıktığı görülmüştür. Özellikle tüm Doğu Karadeniz liman, balıkçı barınakları ve çekek yerlerinin temel problemi olan kum birikimi sahadaki birçok bölgede görülmektedir. Özellikle bu yapıların kum temelli alanlara inşa edilmiş olması, doğu ve batı kısımlarında akarsuların varlığı ve kıyıda gerçekleştirilen diğer müdahalelerle kıyı dengesi bozulmuş, bunun sonucunda giriş kısımları kum ile dolarak bu yapıların verimli kullanımının önündeki en önemli problem olmuştur (Süme & Yüksek, 2018). Özellikle akarsu ağzlarının yakın kısmına inşa edilen bu yapılara ait tali mendireklerin doğu kısımları, dalgalardan korunaklı alanlar olduğundan yakınlardaki akarsuların getirdiği alüvyonlar burada çökerek kum birikimine neden olmaktadır (Fotoğraf 5). Ayrıca yine bu alanlarda akaryakıt temini,

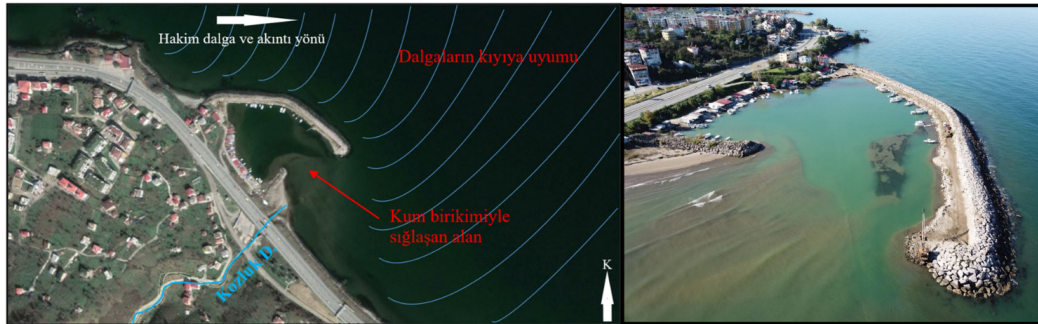
Fotoğraf 5: Balıkçı barınaklarının dalga, akıntı ve akarsularla taşınan kum ile dolması (Mavi renkli çizgiler hakim dalga ve akıntıları temsil etmektedir), Yalıköy çekek yeri

Barınak ve çekek yerlerinin ağız kısımları ile iç kısımlarında görülen kum birikimi yanlış yer seçimi ile ilgili olmadığı (Giresun Limanı hariç) düşünülmektedir. Zira kıyı boyunca kısa mesafe içerisinde kıyaya ulaşan çok sayıda akarsu bulunmaktadır. Bu yapılar sahanın neresine yapılırsa yapılsın aynı problemlerin ortaya çıkması kaçınılmazdır. Buradaki temel problem bu yapıların tasarımından kaynaklanmaktadır. Akdeniz'e kıyısı olan Avrupa ülkelerinde de yük ve yat limanlarının çoğunun akarsuların ağız kısımlarına kurulduğu görülmektedir. Fakat bu ülkelerin çoğunda yük ve yat limanlarının mendirek kısımları alüvyonları içeriye almayacak şekilde tasarlanmıştır. Çalışma sahasındaki barınak ve çekek yerlerini çevreleyen mendireklerin

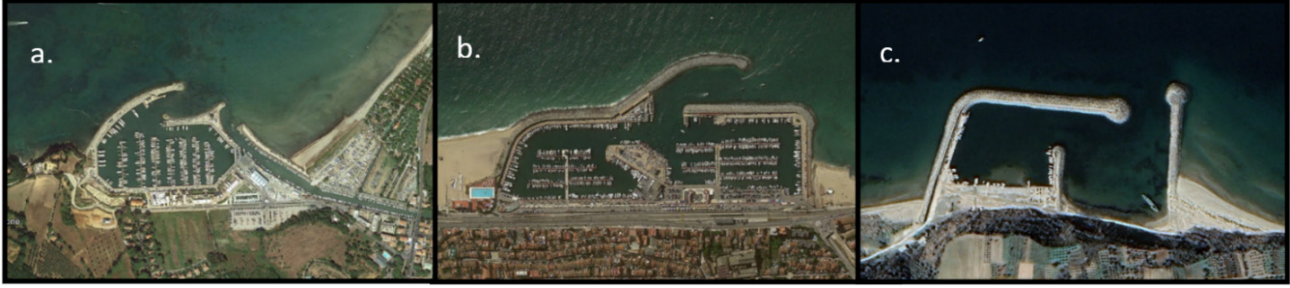
Fotoğraf 6: Araştırma sahasında yapılan ve yapılacak olan balıkçı barınağı ve çekek yerleri için örnek alınabilecek tasarımlar. a. Marina di Scardio/İtalya, b. Port Esportiu del Masnou/İspanya, c. Yeniköy Limanı, Ezine/Çanakkale

tasarımları basit ve tek tiptir. Mendirek tasarımları değiştirilirse kum birikimi balıkçılar için problem olmaktan çıkacaktır. Karadeniz'deki hâkim akıntı yönünün batı sektörlü olduğu düşünülürse bahsedilen yapıların giriş ve çıkışlarının doğuya bakması gerekmektedir. Bu yapıların doğu tarafının dalga ve akıntılardan korunaklı oluşu ve genellikle doğusunda yer alan akarsuların getirdiği malzemenin burada birikmesiyle barınak ve çekek yeri giriş ve çıkışlarında kum birikimine bağlı olarak sığlaşma sorunu görünmektedir. Eğer bu yapıların doğusunda yer alan tali mendireklerin boyları uzatılır ve akarsuyun ağız kısmını doğuya doğru yönlendirilirse sığlaşma problemi ortadan kalkacağı düşünülmektedir (Fotoğraf 6).

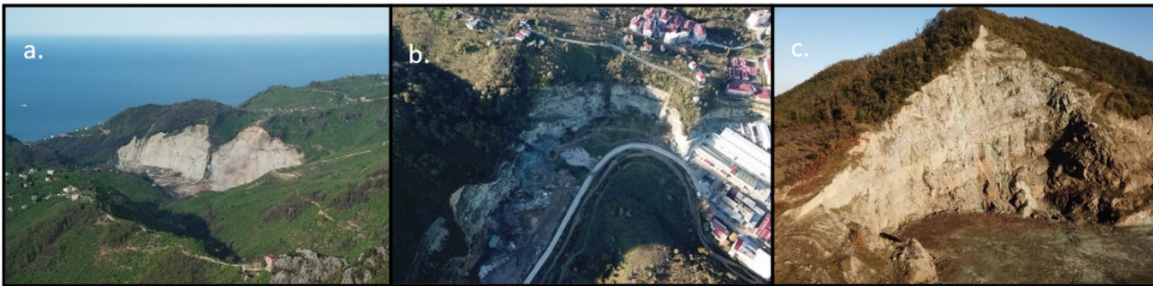
Fotoğraf 8: Dolgu malzemesi temini için açılan taş ocağı (a.) ve sanayi alanı ihtiyacını karşılamak için topografyanın kazılarak düzeltilmesi (b. ve c.)

Karadeniz Sahil Yolunun yapımı için gerekli olan dolgu malzemesi ile sanayi tesisleri için ihtiyaç duyulan alanı karşılamak adına kıyı gerisindeki yamaçlar kazılarak ortadan kaldırılmıştır. Gerçekleştirilen bu müdahalelerle kıyı topografyasının jeomorfolojik özellikleri değiştirilmiştir (Fotoğraf 8).

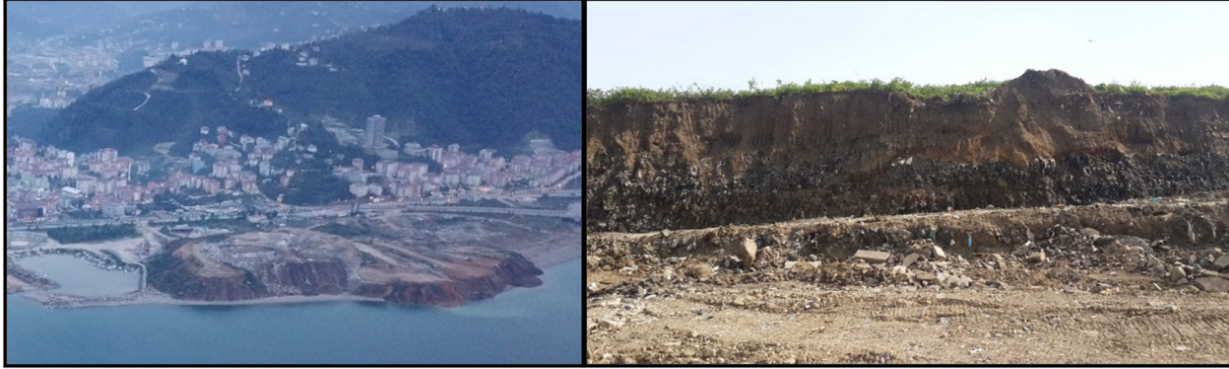
Fotoğraf 10: Giresun Belediyesi tarafından kıyıya kurulan vahşi depolama alanı

3621 sayılı Kıyı Kanunu'nun 5. maddesi ile Kıyı Kanununun Uygulanmasına Dair Yönetmelik'in 6. maddesinde “*Kıyılara moloz, toprak, curuf, çöp gibi kirletici etkisi olan atık ve artıklar dökülemez*” ibaresi yer almaktadır. Araştırma sahasında mevzuata aykırı olarak hem deniz kenarına hem de akarsu kenarına katı atıkların depolandığı tespit edilmiştir. Özellikle Giresun Belediyesi tarafından 2000’li yılların başlarından itibaren Aksu Çayı ile Boğacak Deresi arasındaki kıyı kuşağına evsel nitelikli katı atıkların depolandığı görülmüştür (Fotoğraf 10). Katı atıkların depolandığı bu alanı dalga ve akıntılarının erozyonel etkilerinden korumak için tahkimat yapılarının (mendirek, mahmuz, dalgakıran vb.) yapılmadığı da dikkat çekmiştir. Bunun sonucunda bu alanın dalgalar tarafından aşındırılarak kirleticilerin denize karıştığı ve akıntılarla kıyı boyunca taşındığı görülmüştür. Bahsedilen bu alanın son yıllarda il içinde başka bir bölgeye taşınması için çalışmalar başlansa da bu süre içinde dalgalar aşındırma ve taşıma faaliyetlerine hala devam etmektedir.

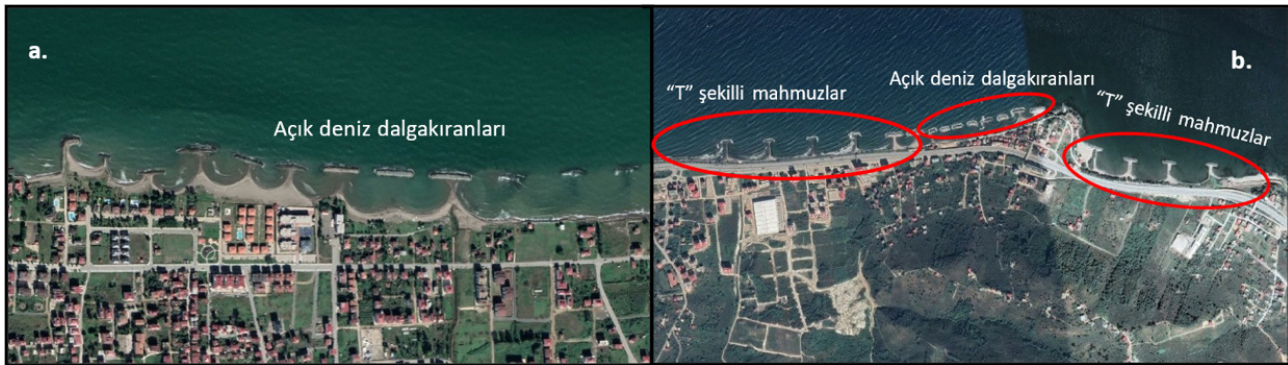
Fotoğraf 11: Açıkdeniz dalgakıranları ve “T” şekilli mahmuzlara örnekler. a. Melet ve Turnasuyu Çayları arası sahil kesimi, b. Piraziz kıyıları

Daha önce de değinildiği üzere kıyıya yapılan her bir yapı kıyı akıntı desenini değiştirmekle birlikte kıyıda diğer doğal süreçleri etkilemektedir. Açıkdeniz deniz dalgakıranları arasından geçerek kıyıya ulaşan dalgalar, geriye doğru dönerken rip akıntısı oluşturmaktadır. Dalgaların taşıdığı alüvyonlar rip akıntısıyla açıkdeniz dalgakıranlarının arkasına doğru taşınmakta ve burada çökelerek plaj oluşturmaktadır. Birikimin başlangıç morfolojisi plaj muskası şeklinde olduğu dikkat çekmektedir (AYGM, 2016). Birikim ilerledikçe plaj muskası, kıyı oku görünümünü almaktadır. Son safhada ise kıyı oku açıkdeniz dalgakıranına bağlanarak tombolo oluşturmaktadır ve kıyı çizgisinin ilerlemesinde rol oynamaktadır (Şekil 6). Hâkim akıntı ve dalga yönünün dönemsel değişimine bağlı olarak oluşan tombolonun ok kısmı bazı dönemler ortadan kalkmakta ve kıyı çizgisinde değişim yaşandığı görülmektedir.

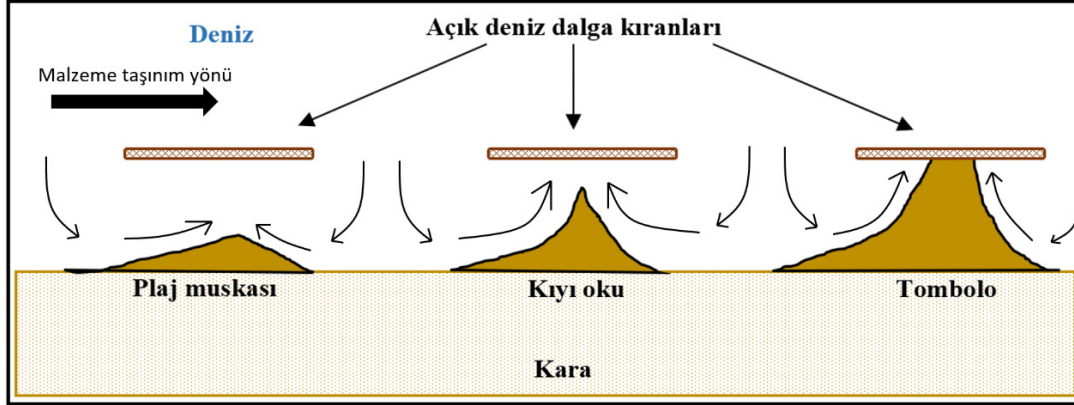
Şekil 6: Açıkdeniz dalgakıranlarının tombolo oluşumuyla karaya bağlanması (AYGM, 2016'dan düzenlenmiştir)
