# Betonarme Binalarda Kentsel Dönüşüm Uygulamaları: Eskişehir

## Urban Transformation Applications of Reinforced Concrete Building: Eskişehir

**Özet-** Bu çalışma Eskişehir’de bireysel yol ile kentsel dönüşümü yapılan 112 betonarme binaya ait verilerin incelenmesi ile yapılan istatistiksel analiz sonuçlarını içermektedir. Bu binalara ait beton dayanımı, yapım yılı, yaşı, kat adedi, karot numune sayısı, donatı tipi ve donatı korozyonunun varlığı çizilen grafikler ile değerlendirilmiştir. Türkiye’de betonarme yapılar yaklaşık 100 yıllık bir geçmişe sahiptir. Yeni yapılan betonarme binalarda da yeterli kontrol ve hassasiyet gösterilmesi önemlidir. Aksi takdirde risk oluşabilmekte ve kentsel dönüşümüne ihtiyaç duyulmaktadır. Bu çalışmada Eskişehir’in yakın geçmişine ait betonarme bina stoğunun incelenerek mevcut durumun günümüz koşulları ile karşılaştırılması ve kentsel dönüşüm kapsamında yapılan incelemelerin irdelenmesi amaçlanmıştır. Yapılan çalışma sonunda incelenen binaların malzeme kalitesinin ve değerlendirme yönteminin yetersiz olduğu görülmüştür.

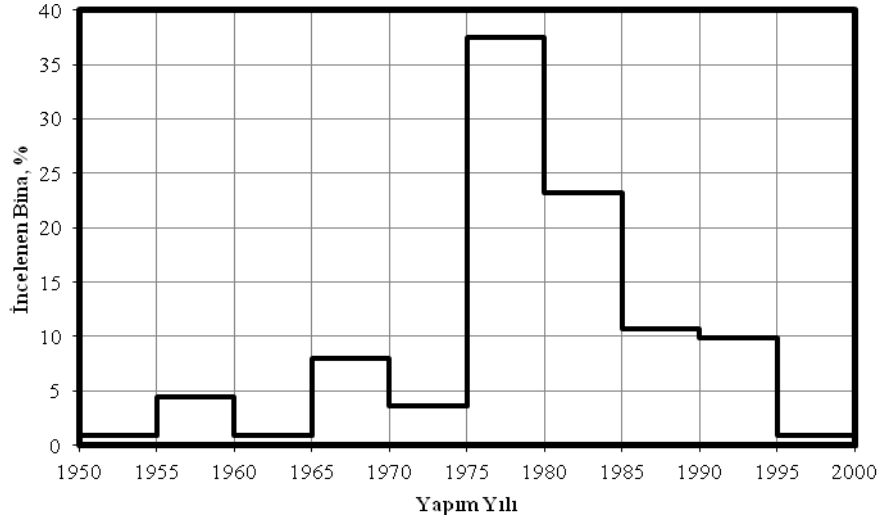
Şekil 2. İncelenen betonarme binaların yapım yılları

Kentsel dönüşüm kapsamında incelenen betonarme yapıların mevcut durum ve performansları yapım yılı, betonun dayanımı, binadan alınan karot sayısı, donatı tipi ve korozyon durumu gibi parametreler dikkate alınarak çizilen grafiklerle değerlendirilmiştir. Şekil 2'de kentsel dönüşüm kapsamında incelenen betonarme binaların yapım yılına göre dağılımı görülmektedir. Şekil 2 incelendiğinde binaların %1 gibi çok küçük bir bölümü 1950–1955, 1960–1965, 1995–2000 yılları arasında inşa edilmiştir. 1955–1960 arasında %4'ü, 1965–1970 arasında %8'i 1980–1985 Arasında %23.2'si, 1985–1990 arasında %10.71'i, 1990–1995 arasında

ise %9.82'si inşa edilmiştir. Kentsel dönüşüm bireysel başvuru yolu ile incelenen binaların %82,1'i 1975 yılı ve sonrasında yapılan yapılardır. %37.5 gibi büyük bir bölümü 1975–1980 aralığında inşa edildiği görülmektedir. Burada 1975 yılı Deprem Yönetmeliği'nden sonra daha çok betonarme bina yapıldığı, ancak bu binaların onarım güçlendirmeye ihtiyaç duyduğu ve hatta birçoğunun yıkılması gerektiği sonucuna ulaşılabilir. Çalışmada 1998 Deprem Yönetmeliği sonrasında yapılan yapıların sahiplerinin bireysel başvuruda bulunmadığı veya bu yapıların kentsel dönüşümü için yeterli risk oluşturmadığı düşünülebilir.

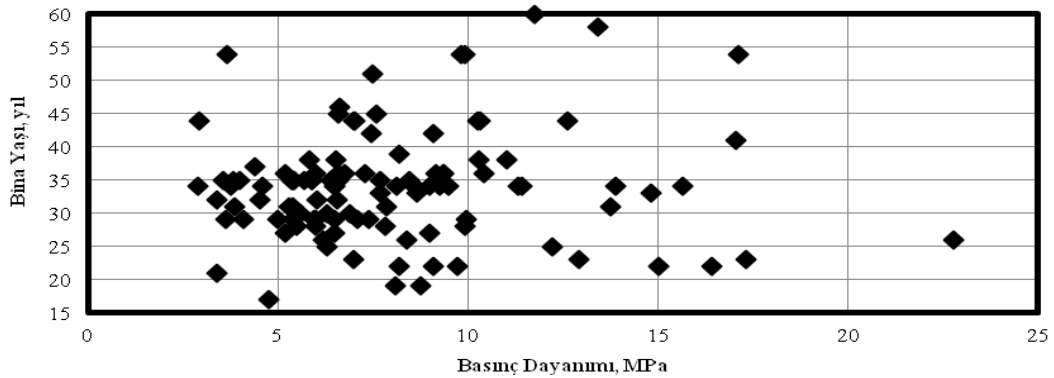
Şekil 3. Bina yaşı-beton basınç dayanımı ilişkisi

Şekil 3'de kentsel dönüşüm kapsamında incelenen betonarme binaların basınç dayanımına göre bina yaşı dağılımı görülmektedir. Şekil 3 incelendiğinde; bina yaşı 25–40 yıl arasında değişen yapıların basınç dayanımlarının 4-10 MPa arasında olduğu ve bu aralıkta bir yığılma olduğu görülmektedir. İncelenen 112 adet betonarme yapının yaşlarının 15- 60 yıl arasında değiştiği, en çok 35 yıllık binaların incelendiği ve basınç dayanımlarının en az 3 MPa, en fazla 23 MPa olduğu görülmektedir. Şekilde de görüldüğü gibi 5-10 MPa aralığındaki yığılmadan sonra incelenen bina sayısı azalmaktadır. C20-C25 beton sınıfı aralığında yalnızca 1 tane 26 yıllık bir bina görülmektedir.

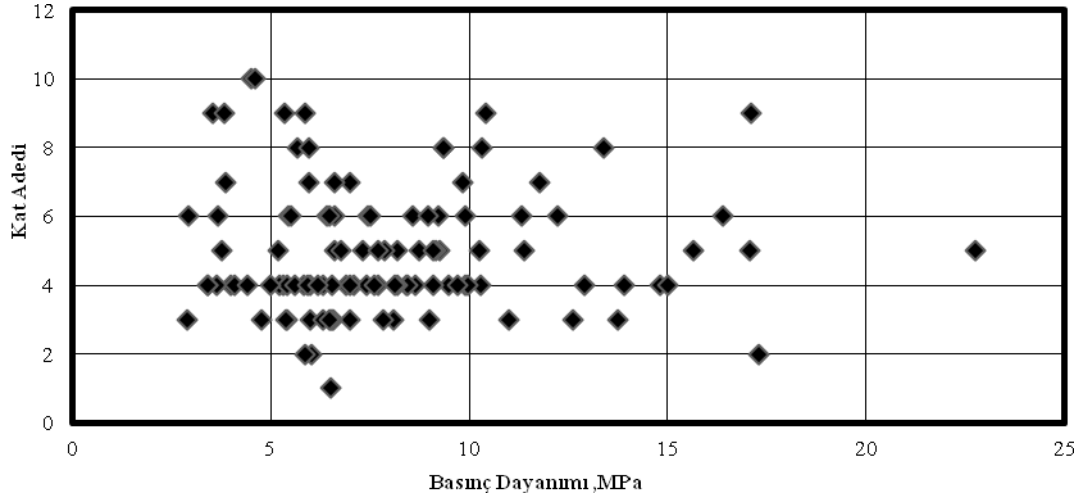
Şekil 4. Kat adedi dağılımına göre beton basınç dayanım değerleri

Şekil 4'de görüldüğü gibi betonarme yapıların en az 1 katlı en çok 10 katlı yapılar olduğu belirlenmiştir. Bu yapıların yoğunluk olarak 4 katlı oldukları ve bu 4 katlı yapılarda beton basınç dayanımlarının ortalama 3-10 MPa arasında değiştiği görülmektedir. En düşük basınç dayanımı 3 MPa ve en yüksek basınç dayanımı 23 MPa'dır. DBYBHY (2007)'deki C20 şartını sağlamayan oldukça yüksek katlı yapıların varlığı da görülmektedir. Bu nedenle bu yapıların yapabilecekleri deplasmanlar düşünüldüğünde daha büyük risk teşkil etmektedirler.

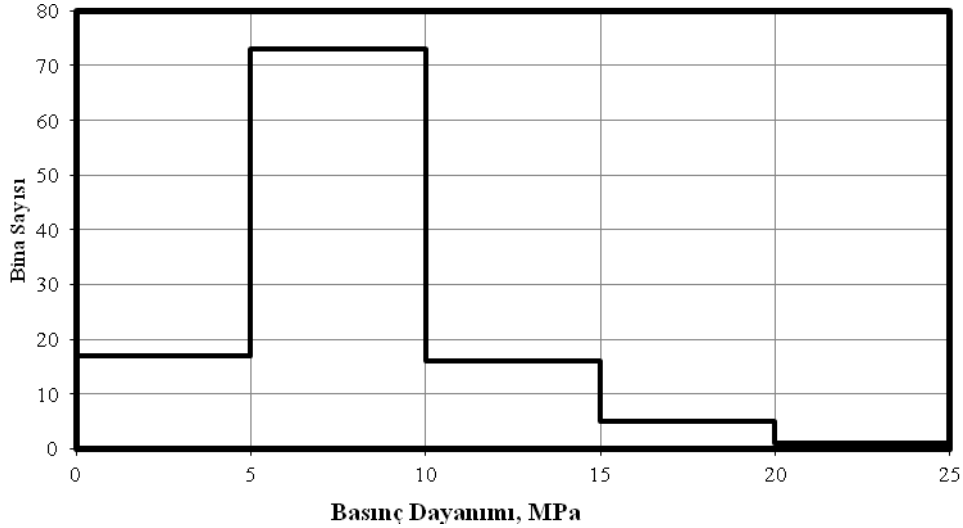
Şekil 5. Binaların mevcut beton basınç dayanım değerleri

Şekil 5’de kentsel dönüşüm kapsamında incelenen betonarme binaların basınç dayanımına göre gözlem değerlerinin dağılımı görülmektedir. Buradaki basınç dayanım değerleri binadan alınan karot numunelerinin basınç dayanımlarına bağlı bulunan karakteristik dayanımlardır. İncelenen betonarme binalarının 17 tanesinin karakteristik basınç dayanım değerleri 5 MPa altında, 73 tanesinin 5-10 MPa arasında, 16 tanesinin 10-15 MPa arasında ve geriye kalan 5 tanesinin 15-20 MPa arasında ve 1 tanesinin 22 MPa olduğu görülmektedir. Bu durum değerlendirildiğinde inşa edilen betonarme yapıların büyük bir kısmı C20 beton kalitesinin altında kalmıştır. 1 Ocak 1998 tarihli Afet Bölgelerinde Yapılacak Yapılar Hakkında Yönetmeliğe göre deprem bölgelerinde yapılacak betonarme yapılarda C16 sınıf dayanımından düşük dayanımlı beton kullanılmayacağı, 1. ve 2. derece deprem bölgelerinde ise C20 sınıfı beton dayanımının ise kullanılacak minimum dayanım olduğu belirtilmektedir. Eskişehir’in beton kullanım geçmişi açısından ele alındığında ise; Eskişehir, 2. derece deprem bölgesinde olması nedeniyle en düşük C20 sınıfı betonun yapılarda kullanılması zorunluluğu vardır. İncelenen betonarme yapılar bu kuralı sağlamamaktadır.

Betonarme binalarda DBYBHY (2007)'e göre her kattan 5 adet karot numunesi alınır. Alınan karot numunelerin ortalama dayanımının 20 MPa'ın altında kalması durumunda bina riskli kabul edilir. Şekil 7'de kentsel dönüşüm kapsamında incelenen betonarme binaların karot numune sayısına göre dağılımı görülmektedir. Şekil 6 incelendiğinde 112 adet yapıdan yaklaşık 94 tanesinden en fazla 10 adet karot alındığı görülmektedir. Hiçbir yapıdan 50-70 arasında karot alınmamasına rağmen uç değer olarak 1 binadan 45 ve diğer bir binadan ise 75 adet karot alınmıştır. Deprem yönetmeliğinde her kattan 5 adet karot alınacağı ve incelenen yapıların da ortalama 4 katlı yapılar olduğu karşılaştırıldığında alınan karot numune sayısının en az ortalama 20 olması gerektiği söylenebilir. Alınan karot numune sayılarına bakıldığında bu sayının sağlanmadığı görülmektedir (Şekil 7). Ayrıca alınan karot numunelerinin dayanımının 20 MPa olması gerekirken Şekil 5 incelendiğinde dayanım koşulunun da sağlanmadığı görülmektedir.

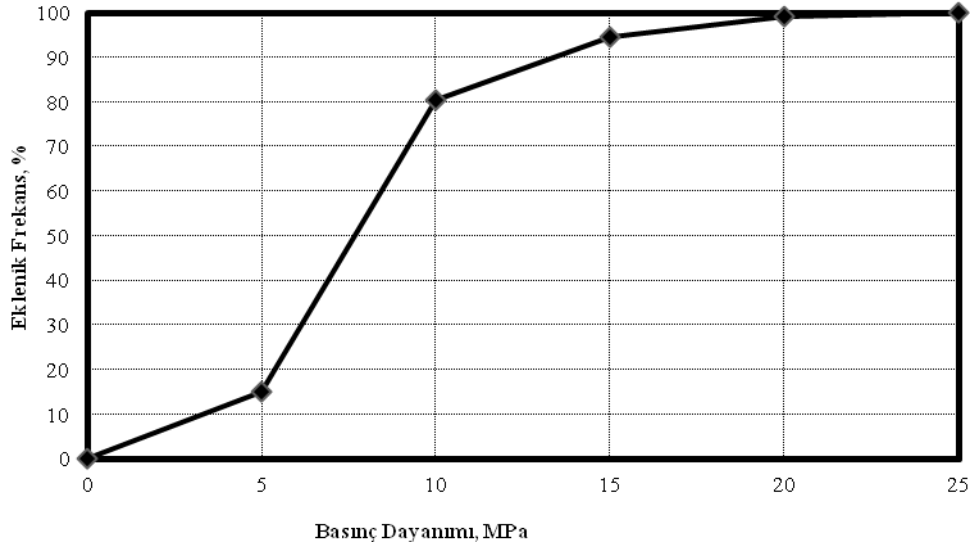
Şekil 6. Mevcut beton kalitesinin eklenik frekans histogramı

Şekil 6'da kentsel dönüşüm kapsamında incelenen betonarme binaların basınç dayanımına göre eklenik frekans dağılımı görülmektedir. İncelenen binaların basınç dayanımlarının %15'inin 5 MPa altında, %80'nin 10 MPa altında ve yalnızca %2'sinin 20 MPa ve üzerinde olduğu görülmektedir. Bu durum günümüz şartlarında değerlendirildiğinde TS 500 (2000) Betonarme Yapıların Tasarım ve Yapım Kuralları'nın kabul ettiği en küçük C16 sınıftan daha düşük kalitede beton kullanımının olduğu görülmektedir. Ayrıca DBYBHY (2007)'nin [6] güvenlilik açısından alt sınır olarak kabul etmiş olduğu 20 MPa basınç dayanımını %98'inin sağlamadığı ve risk teşkil ettiği görülmektedir.
